## Rapport de mission de repérage des matériaux et produits contenant de l'amiante avant travaux

Adresse :	9TER RUE DU PRIEURE - ANCIEN PRESBYTERE
CP - Ville :	53290 BIERNE
Référence client :	_00634000010000100001_
Date du repérage :	26/09/2017
Désignation :	Appartement n° 1 de type 3 situé au RDC

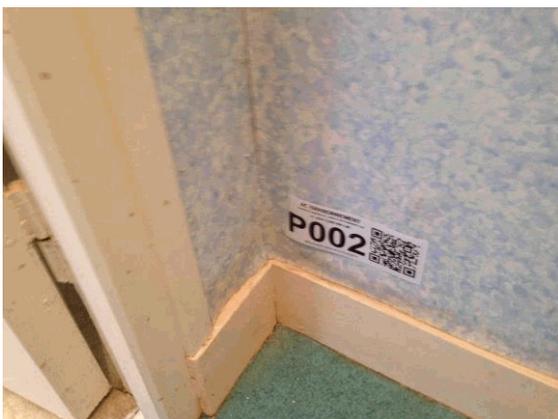
002VW000080 n°2 - 1 (P2)

Logement n°1	Vol 5 (W.C)	Murs et cloisons	Jonction entre panneaux préfabriqués	P2	Réalisation d'un prélèvement	Cloison et doublage pièces humides	002VW000 080 n°2 - 1 - 002VW000 080 n°2 - 2	P2	Matériau plâtreux blanc en vrac + carton non séparable + papier non séparable + peinture non séparable	Négatif	Négatif sur analyse
Logement n°1	Vol 3 (SDB) - Vol 2 (Cuisine)	Murs et cloisons	Jonction entre panneaux préfabriqués	S6 - S7	Sondage et extension de la zone homogène du prélèvement P2	Cloison et doublage pièces humides	002VW000 080 n°2 - 1 - 002VW000 080 n°2 - 2	P2	Matériau plâtreux blanc en vrac + carton non séparable + papier non séparable + peinture non séparable	Négatif	Négatif sur analyse
Logement n°1	Vol 2 (Cuisine)	Menuiseries	Mastic vitrier	P8	Réalisation d'un prélèvement	Rouge	002VW000 080 n°8 - 1	P8	Matériau mou jaune avec poussières + peinture non séparable	Négatif	Négatif sur analyse

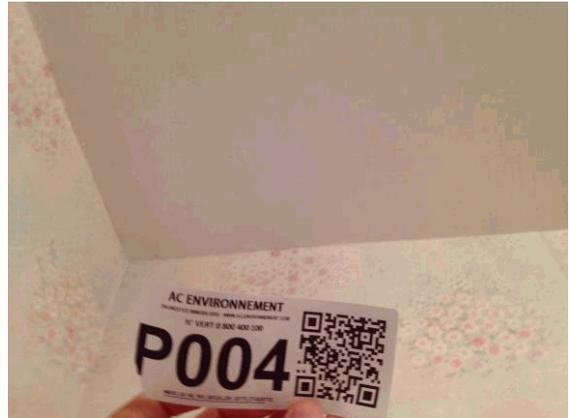
002VW000080 n°4 - 1 (P4)

Logement n°1	Vol 5 (W.C) - Vol 2 (Cuisine)	Plafonds	Jonction entre panneaux préfabriqués	S11 - S12	Sondage et extension de la zone homogène du prélèvement P4	Plafond pièces humides	002VW000 080 n°4 - 1	P4	Matériau plâtreux blanc en vrac + carton non séparable + papier non séparable + peinture non séparable	Négatif	Négatif sur analyse

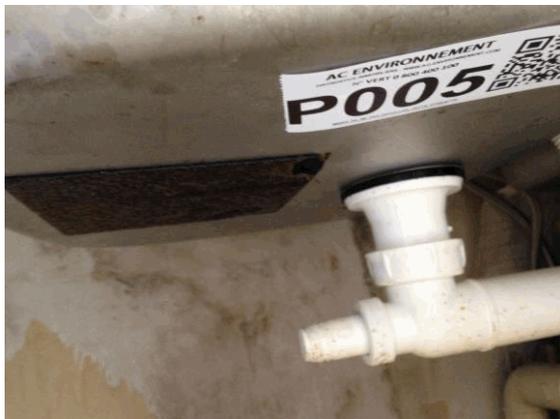
002VW000080 n°5 - 1 (P5)

Plan	Localisation	Composant	Partie composant	Descriptif de l'action menée				Laboratoire			Conclusion
				Réf action	Observation	Précision loc.	Ref photo	Ref Prél.	Descriptif	Résultat	
Logement n°1	Vol 2 (Cuisine)	Evier	Tampon bitumineux	P5	Réalisation d'un prélèvement		002VW000 080 n°5 - 1	P5	Tampon bitumineux noir	Négatif	Négatif sur analyse

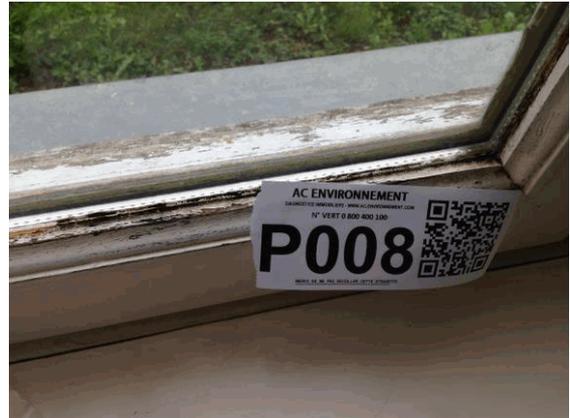
002VW000080 n°8 - 1 (P8)

Logement n°1	Vol 1 (Séjour) - Vol 7 (Chambre 2) - Vol 6 (Chambre 1)	Menuiseries	Mastic vitrier	S13 - S14 - S15	Sondage et extension de la zone homogène du prélèvement P8	Rouge	002VW000 080 n°8 - 1	P8	Matériau mou jaune avec poussières + peinture non séparable	Négatif	Négatif sur analyse
Logement n°1	Vol 2 (Cuisine)	Menuiseries	Joint d'étanchéité	P9	Réalisation d'un prélèvement	Noir	002VW000 080 n°9 - 1	P9	Matériau souple noir avec poussières	Négatif	Négatif sur analyse

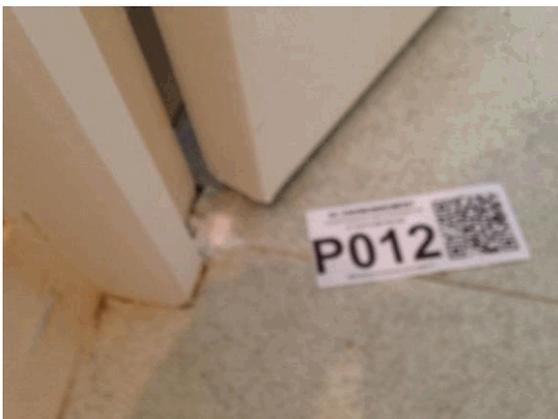
002VW000080 n°12 - 1 (P12)

P12	Revêtement de sol	Revêtement de sol	Revêtement souple gris + colle polymère jaune en faible quantité non séparable + peinture en faible quantité non séparable - Gris -	Logement n°1 - Vol 6 (Chambre 1)

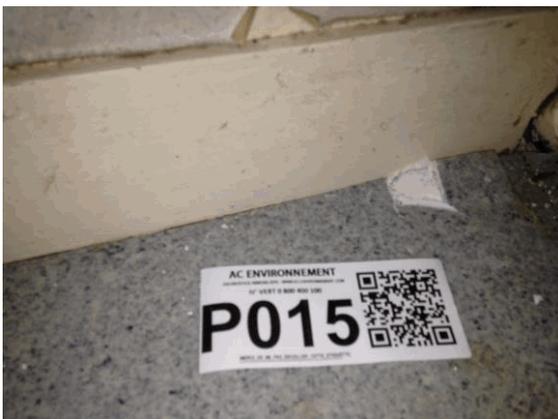
002VW000080 n°15 - 1 (P15)

Logement n°1	Vol 3 (SDB)	Revêtement de sol	Lés plastiques avec sous-couche + colle jaune	P15	Réalisation d'un prélèvement	Bleu avec motif	002VW000 080 n°15 - 1 - 002VW000 080 n°15 - 2	P15	Revêtement souple gris + colle polymère jaune avec poussières non séparable	Négatif	Négatif sur analyse
Logement n°1	Vol 3 (SDB)	Revêtement de sol	Ragréage	P16	Réalisation d'un prélèvement	Rose	002VW000 080 n°16 - 1	P16	Colle polymère jaune non séparable + ragréage rose + sous couche de ragréage blanche non séparable	Négatif	Négatif sur analyse
