## Rapport de mission de repérage des matériaux et produits contenant de l'amiante avant travaux

| Adresse : | ANCIEN PRESBYTERE |
| CP - Ville : | 53290 BIERNE |
| Désignation : | Bâtiment composé de 1 cage et de 2 étages |

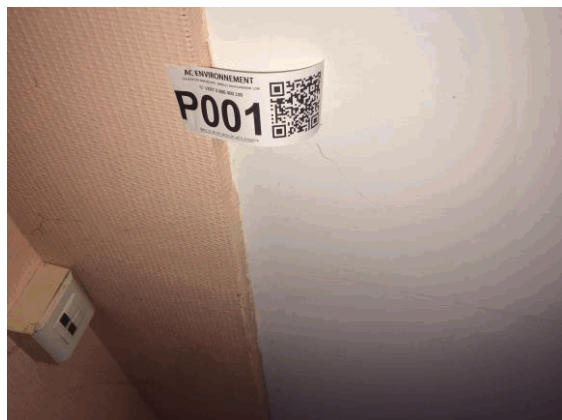
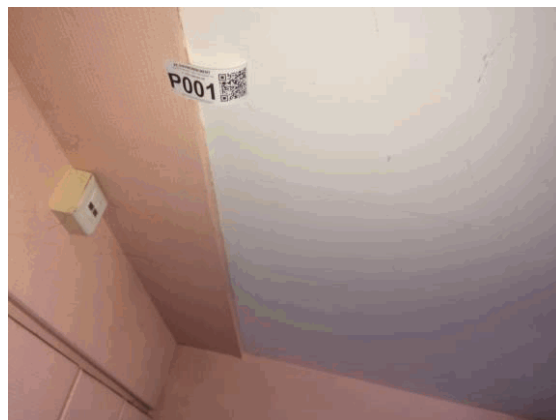
002OY000488 n°1 - 1 (P1)

| Plan | Localisation | Composant | Partie composant | Descriptif de l'action menée | | | | Laboratoire | | | Conclusion |
|---|---|---|---|---|---|---|---|---|---|---|---|
| Partie commune | Vol 1 (Rdc) | Plafonds | Jonction entre panneaux préfabriqués | P1 | Réalisation d'un prélèvement | plafond placoplatre droit | 002OY000488 n°1 - 1 - 002OY000488 n°1 - 2 | P1 | Matériau plâtreux blanc en vrac + peintures multiples non séparable + carton non séparable | Négatif | Négatif sur analyse |

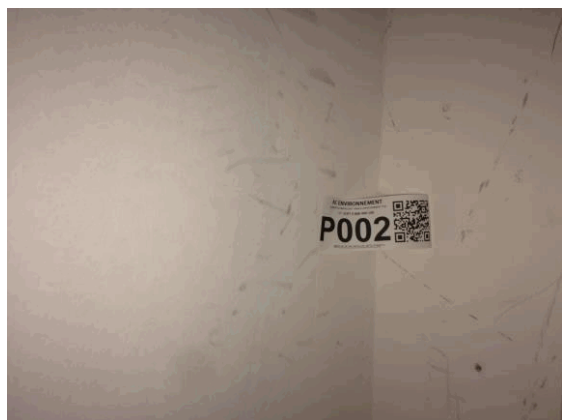
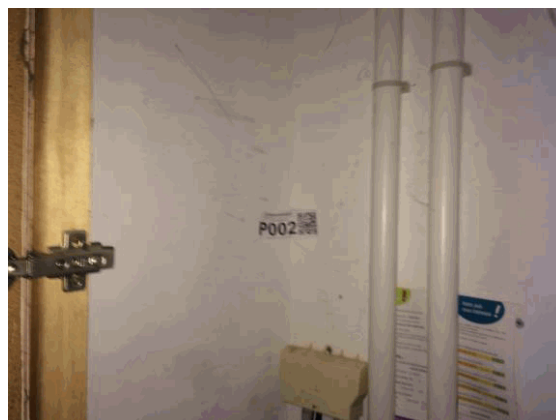
002OY000488 n°2 - 1 (P2)

| Plan | Localisation | Composant | Partie composant | Descriptif de l'action menée | | | | Laboratoire | | | Conclusion |
|---|---|---|---|---|---|---|---|---|---|---|---|
| Partie commune | Vol 1 (Rdc) | Murs et cloisons | Jonction entre panneaux préfabriqués | P2 | Réalisation d'un prélèvement | doublages placoplatre | 002OY000<br>488 n°2 - 1<br>-<br>002OY000<br>488 n°2 - 2 | P2 | Enduit plâtreux blanc en vrac + peintures multiples non séparable + carton non séparable | Négatif | Négatif sur analyse |

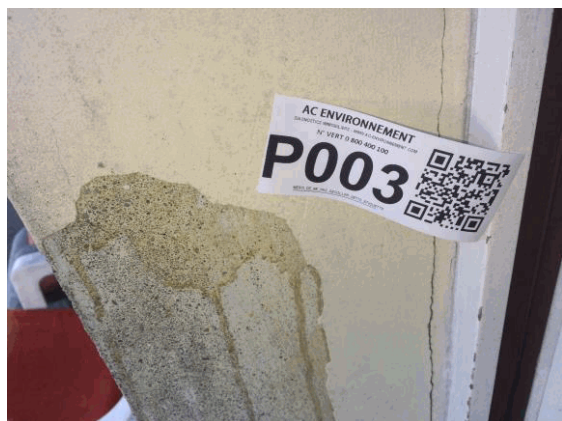
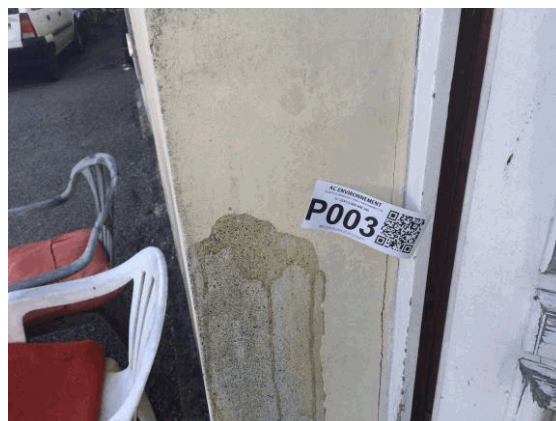
002OY000488 n°3 - 1 (P3)

| Plan | Localisation | Composant | Partie composant | Descriptif de l'action menée | | | | Laboratoire | | | Conclusion |
|---|---|---|---|---|---|---|---|---|---|---|---|
| Partie commune | Vol 1 (Rdc) | Menuiseries | Reprise d'étanchéité | P3 | Réalisation d'un prélèvement | porte d'entrée | 002OY000<br>488 n°3 - 1<br>-<br>002OY000<br>488 n°3 - 2 | P3 | Matériau souple blanc avec poussières + peinture | Négatif | Négatif sur analyse |

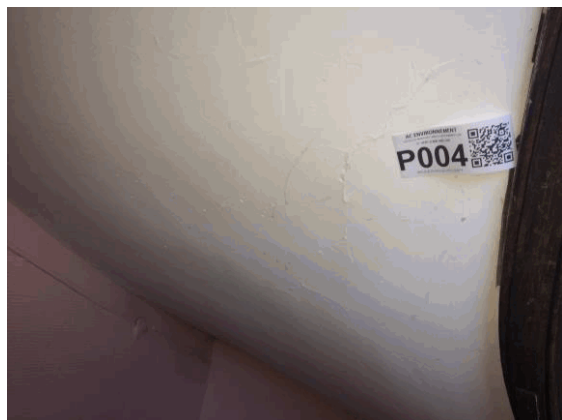
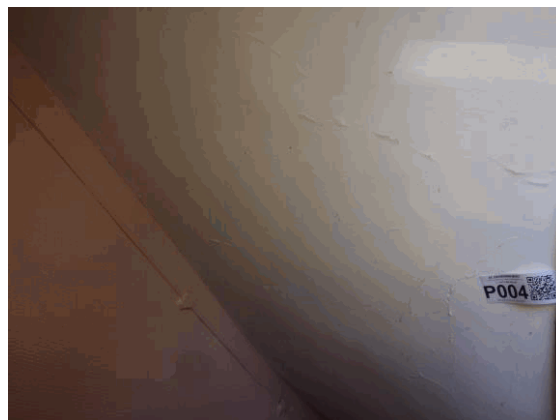
002OY000488 n°4 - 1 (P4)

| Plan | Localisation | Composant | Partie composant | Descriptif de l'action menée | | | | Laboratoire | | | Conclusion |
|---|---|---|---|---|---|---|---|---|---|---|---|
| Partie commune | Vol 1 (Rdc) | Plafonds | Enduit plâtre | P4 | Réalisation d'un prélèvement | Sous face escalier rampant | 002OY000<br>488 n°4 - 1<br>-<br>002OY000<br>488 n°4 - 2 | P4 | Enduit plâtreux blanc avec poussières + peinture non séparable + matériau gris en vrac non séparable | Négatif | Négatif sur analyse |

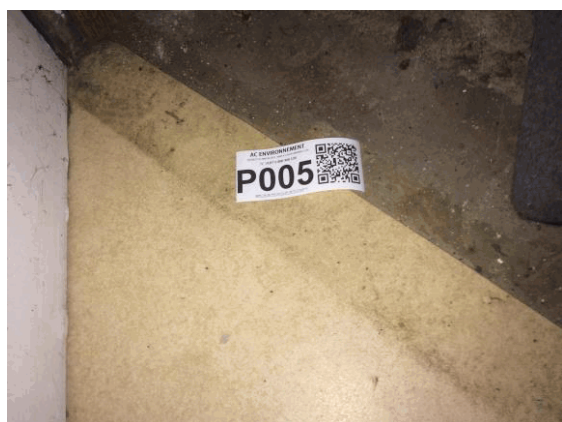
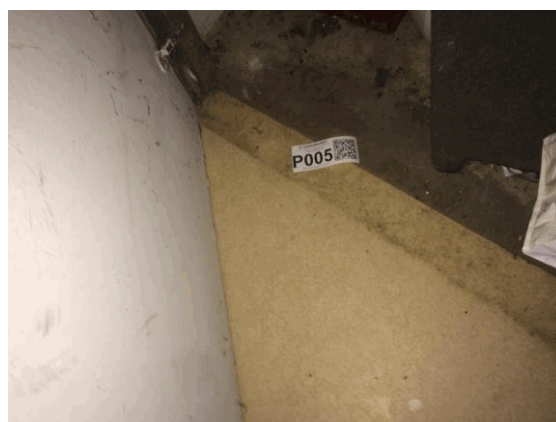
002OY000488 n°5 - 1 (P5)

| Plan | Localisation | Composant | Partie composant | Descriptif de l'action menée | | | | Laboratoire | | | Conclusion |
|---|---|---|---|---|---|---|---|---|---|---|---|
| Partie commune | Vol 1 (Rdc) | Revêtement de sol | Ragréage | P5 | Réalisation d'un prélèvement | rose | 002OY000<br>488 n°5 - 1<br>-<br>002OY000<br>488 n°5 - 2 | P5 | Ragréage gris en vrac hétérogène | Négatif | Négatif sur analyse |

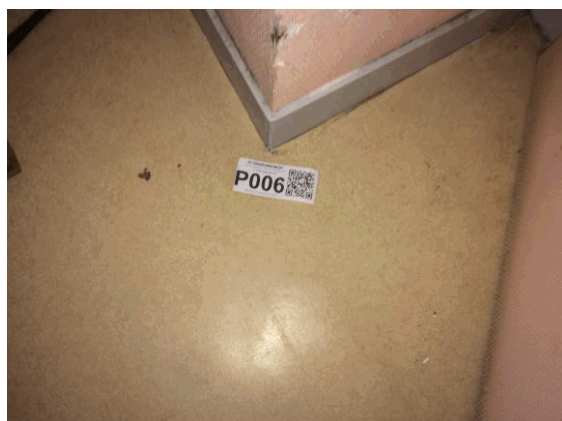
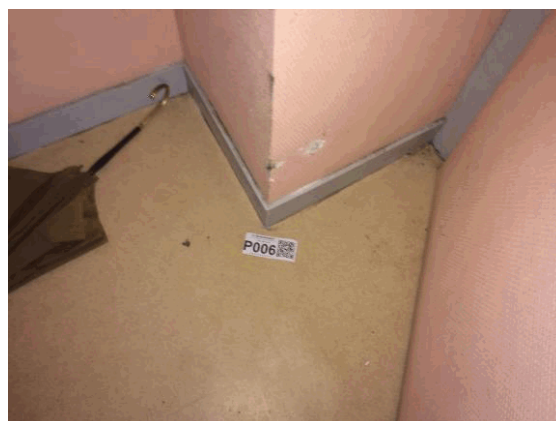
002OY000488 n°6 - 1 (P6)

| Plan | Localisation | Composant | Partie composant | Descriptif de l'action menée | | | | Laboratoire | | | Conclusion |
|---|---|---|---|---|---|---|---|---|---|---|---|
| Partie commune | Vol 1 (Rdc) | Revêtement de sol | Lés plastiques avec sous-couche | P6 | Réalisation d'un prélèvement | lino jaune + colle jaune | 002OY000<br>488 n°6 - 1<br>-<br>002OY000<br>488 n°6 - 2 | P6 | Revêtement souple beige + colle polymère jaune + peintures multiples non séparable + revêtement souple blanc | Négatif | Négatif sur analyse |

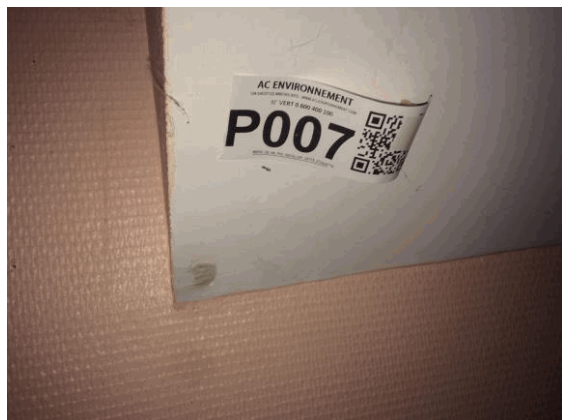
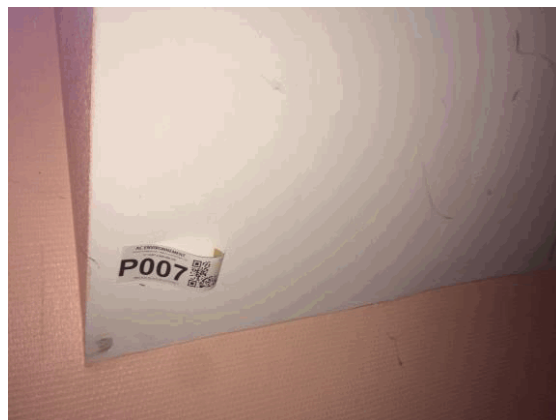
002OY000488 n°7 - 1 (P7)

| Plan | Localisation | Composant | Partie composant | Descriptif de l'action menée | | | | Laboratoire | | | Conclusion |
|---|---|---|---|---|---|---|---|---|---|---|---|
| Partie commune | Vol 3 (R+2) | Plafonds | Jonction entre panneaux préfabriqués | P7 | Réalisation d'un prélèvement | plafond placoplatre rampant dernier étage | 002OY000<br>488 n°7 - 1<br>-<br>002OY000<br>488 n°7 - 2 | P7 | Enduit plâtreux blanc en vrac + peinture non séparable + papier non séparable + carton non séparable | Négatif | Négatif sur analyse |

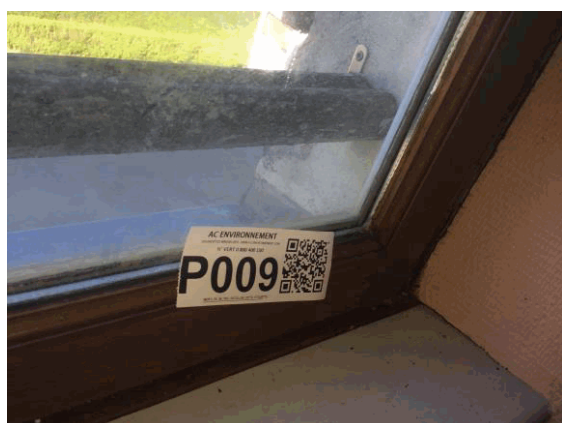
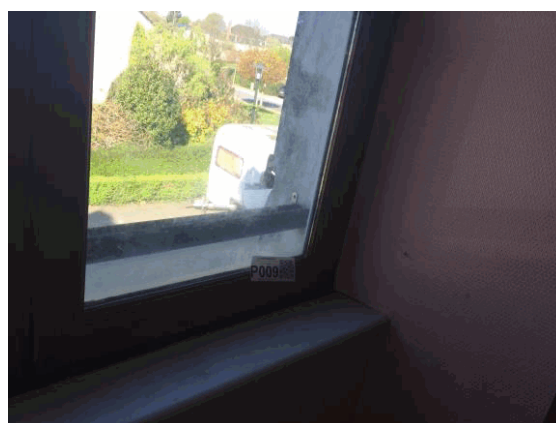
002OY000488 n°9 - 1 (P9)

| Plan | Localisation | Composant | Partie composant | Descriptif de l'action menée | | | | Laboratoire | | | Conclusion |
|---|---|---|---|---|---|---|---|---|---|---|---|
| Partie commune | Vol 2 (R+1) | Menuiseries | Mastic vitrier | P9 | Réalisation d'un prélèvement | mou beige | 002OY000<br>488 n°9 - 1<br>-<br>002OY000<br>488 n°9 - 2 | P9 | Matériau mou beige + peinture non séparable | Négatif | Négatif sur analyse |

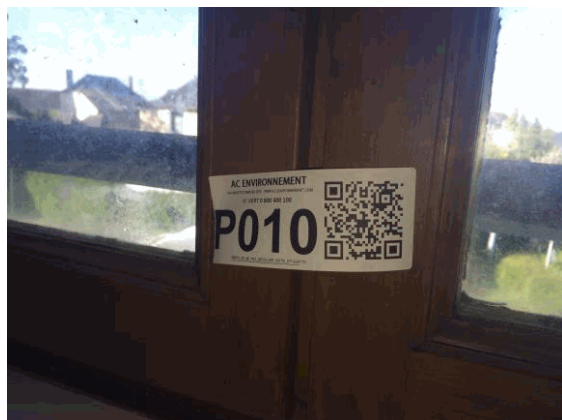
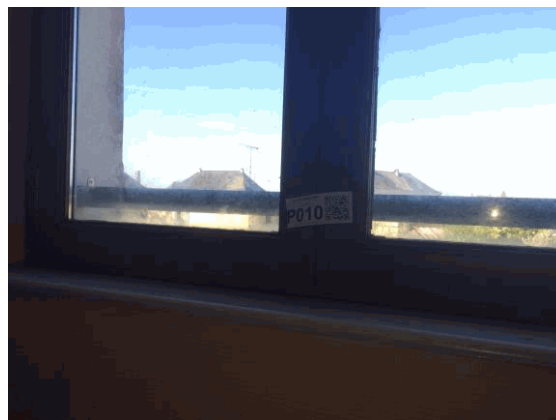
002OY000488 n°10 - 1 (P10)

| Plan | Localisation | Composant | Partie composant | Descriptif de l'action menée | | | | Laboratoire | | | Conclusion |
|---|---|---|---|---|---|---|---|---|---|---|---|
| Partie commune | Vol 2 (R+1) | Menuiseries | joints d'étanchéité | P10 | Réalisation d'un prélèvement | noirs | 002OY000<br>488 n°10 - 1 -<br>002OY000<br>488 n°10 - 2 | P10 | Matériau souple noir avec poussières + peinture | Négatif | Négatif sur analyse |

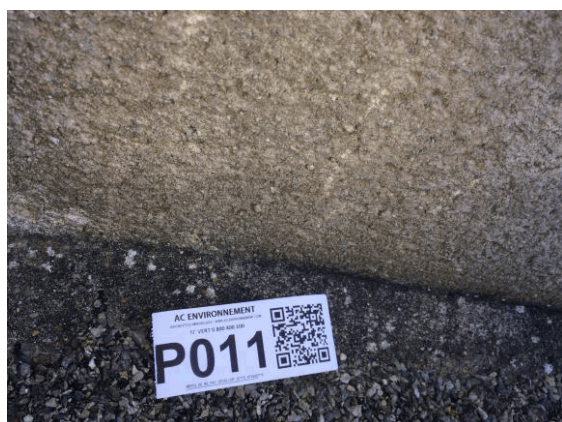
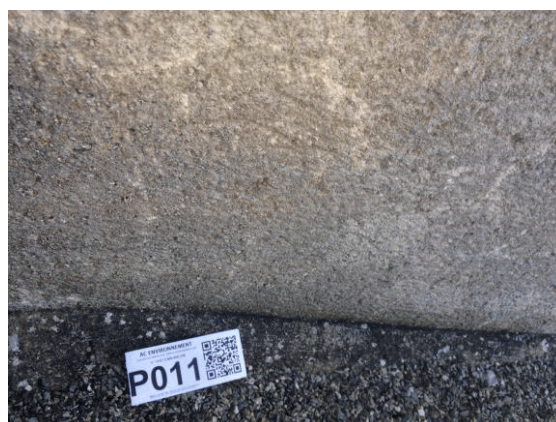
002OY000488 n°11 - 1 (P11)

| Plan | Localisation | Composant | Partie composant | Descriptif de l'action menée | | | | Laboratoire | | | Conclusion |
|---|---|---|---|---|---|---|---|---|---|---|---|
| Façade avant | Vol 7 (Façade avant) | Murs | Enduit ciment | P11 | Réalisation d'un prélèvement | gris de soubassement | 002OY000<br>488 n°11 - 1 -<br>002OY000<br>488 n°11 - 2 | P11 | Enduit compact gris hétérogène + peinture en faible quantité non séparable | Négatif | Négatif sur analyse |

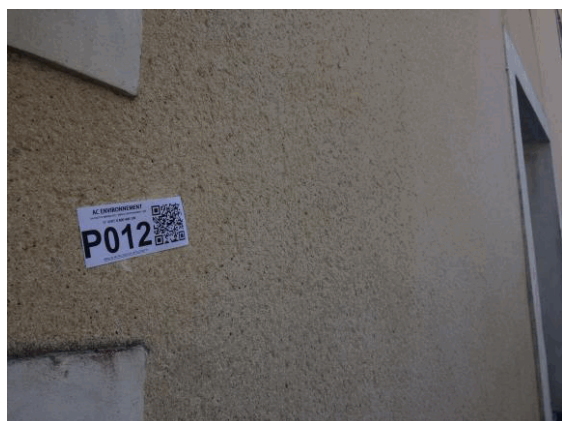
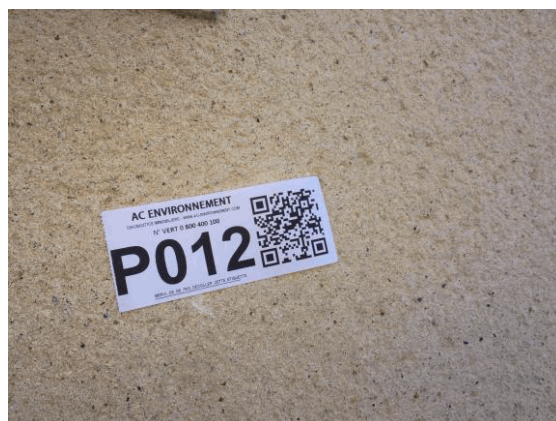
002OY000488 n°12 - 2 (P12)

| Plan | Localisation | Composant | Partie composant | Descriptif de l'action menée | | | | Laboratoire | | | Conclusion |
|---|---|---|---|---|---|---|---|---|---|---|---|
| Façade avant | Vol 7 (Façade avant) | Murs | Enduits projetés | P12 | Réalisation d'un prélèvement | Beige | 002OY000<br>488 n°12 - 1 -<br>002OY000<br>488 n°12 - 2 | P12 | Enduit compact beige hétérogène + peinture en faible quantité non séparable | Négatif | Négatif sur analyse |

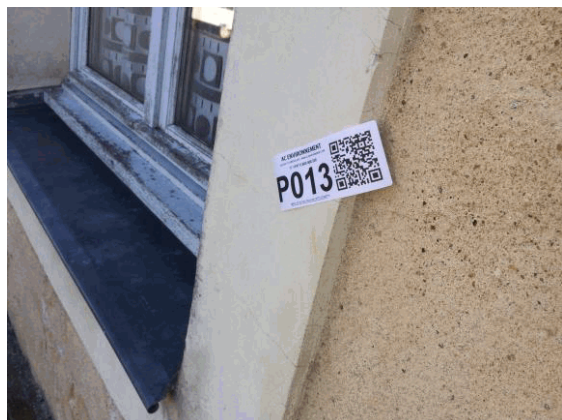
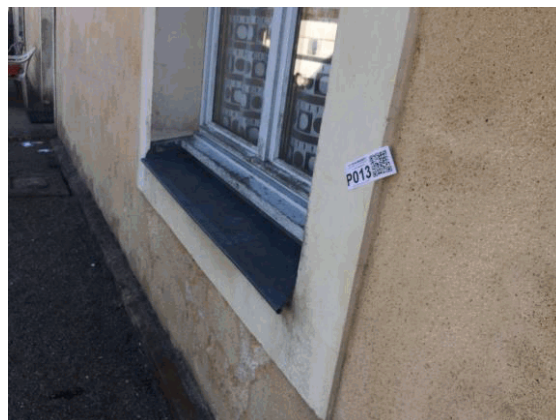
002OY000488 n°13 - 1 (P13)

| Plan | Localisation | Composant | Partie composant | Descriptif de l'action menée | | | | Laboratoire | | | Conclusion |
|---|---|---|---|---|---|---|---|---|---|---|---|
| Façade avant | Vol 7 (Façade avant) | Murs | Enduits projetés | P13 | Réalisation d'un prélèvement | lissé autour des ouvertures | 002OY000<br>488 n°13 - 1 -<br>002OY000<br>488 n°13 - 2 | P13 | Enduit compact gris + peinture en faible quantité non séparable + matériau beige hétérogène non séparable | Négatif | Négatif sur analyse |

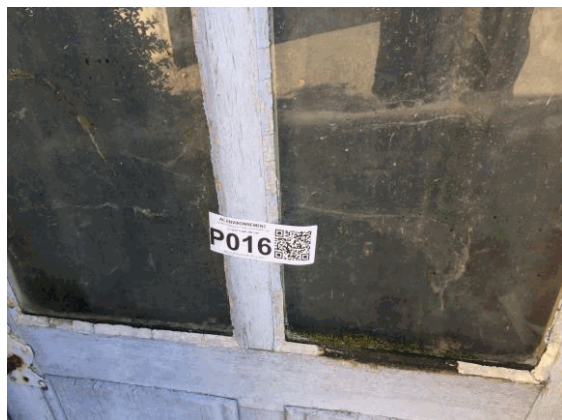
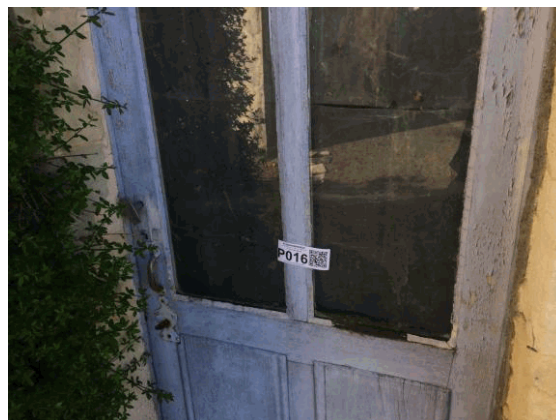
002OY000488 n°16 - 1 (P16)

| Plan | Localisation | Composant | Partie composant | Descriptif de l'action menée | | | | Laboratoire | | | Conclusion |
|---|---|---|---|---|---|---|---|---|---|---|---|
| Façade avant cave | Vol 9 (Façade avant cave) | Menuiseries | Mastic vitrier | P16 | Réalisation d'un prélèvement | rigide beige | 002OY000488 n°16 - 1 - 002OY000488 n°16 - 2 | P16 | Matériau compact beige avec poussières + peinture non séparable | Négatif | Négatif sur analyse |

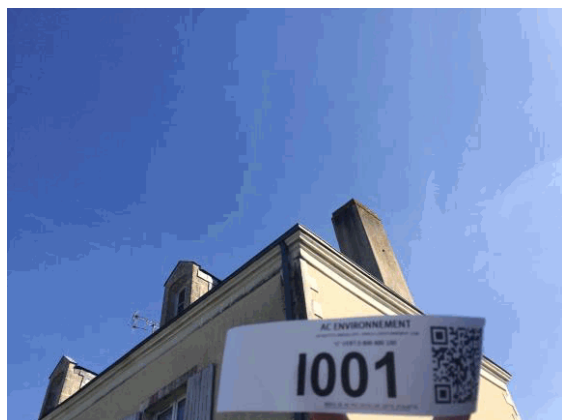
| Localisation | Matériau | Justification |
|---|---|---|
| Vol 8 (Façade arrière) | Enduits projetés | hauteur trop importante |

| Plan | Localisation | Composant | Partie composant | Descriptif de l'action menée | | | | Laboratoire | | | Conclusion |
|---|---|---|---|---|---|---|---|---|---|---|---|
| Façade arrière | Vol 8 (Façade arrière) | Murs | Enduits projetés | I1 | cheminées | | I1 - 1 | | | | hauteur trop importante |
