## Rapport de mission de repérage des matériaux et produits contenant de l'amiante avant travaux

| Adresse : | LE VAUGEOIS - LE VAUGEOIS |
| Date du repérage : | 21/09/2017 |
| Désignation : | Appartement n° 1 de type 3 situé au RDC |

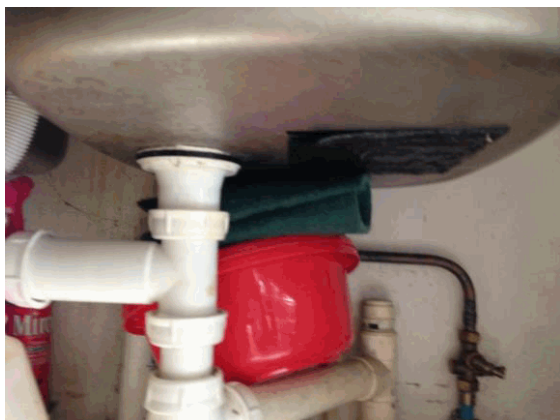
002VZ000099-1 n°1 - 1 (P1)

| Plan | Localisation | Composant | Partie composant | Descriptif de l'action menée | | | | Laboratoire | | | Conclusion |
|---|---|---|---|---|---|---|---|---|---|---|---|
| Logement n°1 | Vol 7 (Cuisine) | Evier | Tampon bitumineux | P1 | Réalisation d'un prélèvement | | 002VZ000<br>099-1 n°1 -<br>1 | P1 | Tampon bitumineux noir | Négatif | Négatif sur analyse |

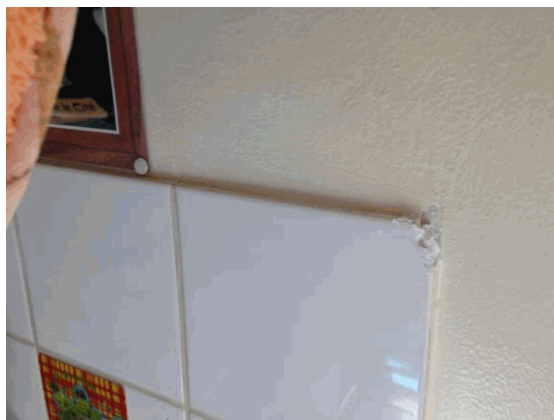
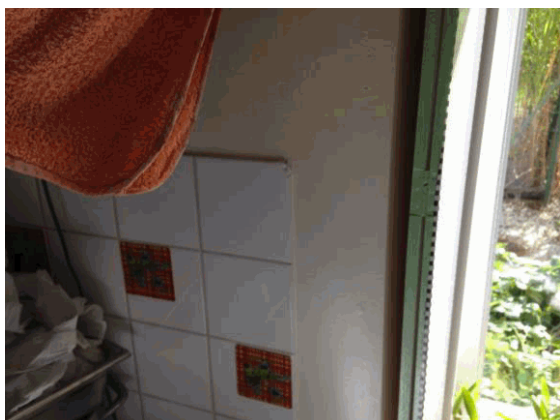
002VZ000099-1 n°2 - 1 (P2)

| Plan | Localisation | Composant | Partie composant | Descriptif de l'action menée | | | | Laboratoire | | | Conclusion |
|---|---|---|---|---|---|---|---|---|---|---|---|
| Logement n°1 | Vol 7 (Cuisine) | Revêtement de mur | Colle de carrelage (faïence) | P2 | Réalisation d'un prélèvement | 15x15 Blanche | 002VZ000 099-1 n°2 - 1 - 002VZ000 099-1 n°2 - 2 | P2 | Colle beige + peinture + carrelage | Négatif | Négatif sur analyse |

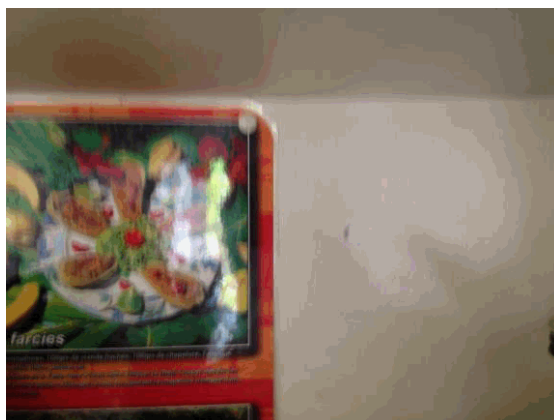
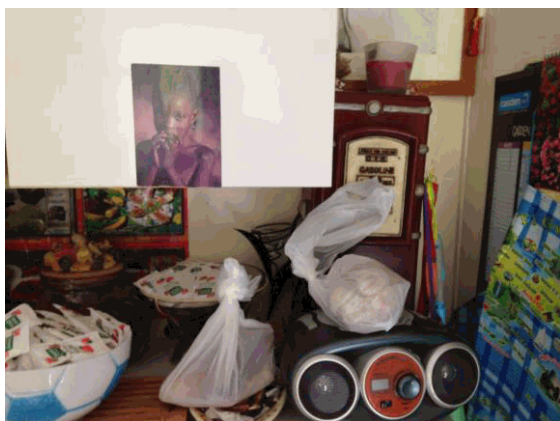
002VZ000099-1 n°3 - 1 (P3)

| Plan | Localisation | Composant | Partie composant | Descriptif de l'action menée | | | | Laboratoire | | | Conclusion |
|---|---|---|---|---|---|---|---|---|---|---|---|
| Logement n°1 | Vol 7 (Cuisine) | Murs et cloisons | Enduit plâtre | P3 | Réalisation d'un prélèvement | Porteur pièces humides | 002VZ000<br>099-1 n°3 -<br>1 -<br>002VZ000<br>099-1 n°3 -<br>2 | P3 | Enduit plâtreux blanc en vrac non séparable + peinture non séparable + carton non séparable | Négatif | Négatif sur analyse |
| Logement n°1 | Vol 2 (SDB) | Murs et cloisons | Enduit plâtre | S1 | Sondage et extension de la zone homogène du prélèvement P3 | Porteur pièces humides | 002VZ000<br>099-1 n°3 -<br>1 -<br>002VZ000<br>099-1 n°3 -<br>2 | P3 | Enduit plâtreux blanc en vrac non séparable + peinture non séparable + carton non séparable | Négatif | Négatif sur analyse |

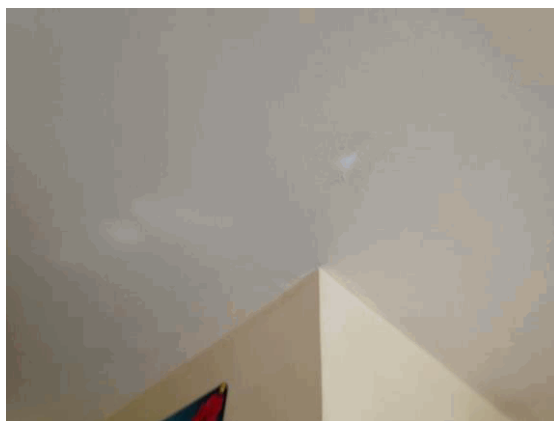
002VZ000099-1 n°4 - 1 (P4)

| Plan | Localisation | Composant | Partie composant | Descriptif de l'action menée | | | | Laboratoire | | | Conclusion |
|---|---|---|---|---|---|---|---|---|---|---|---|
| Logement n°1 | Vol 7 (Cuisine) | Plafonds | Enduit plâtre | P4 | Réalisation d'un prélèvement | Plafond pièces humides | 002VZ000<br>099-1 n°4 -<br>1 | P4 | Enduit plâtreux blanc en vrac + peinture non séparable | Négatif | Négatif sur analyse |
| Logement n°1 | Vol 2 (SDB) - Vol 3 (W.C) | Plafonds | Enduit plâtre | S2 - S3 | Sondage et extension de la zone homogène du prélèvement P4 | Plafond pièces humides | 002VZ000<br>099-1 n°4 -<br>1 | P4 | Enduit plâtreux blanc en vrac + peinture non séparable | Négatif | Négatif sur analyse |

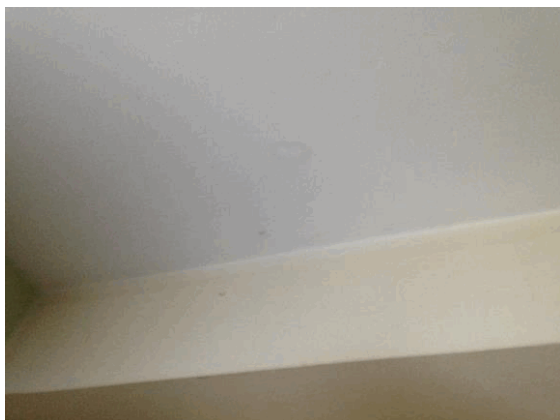
002VZ000099-1 n°5 - 1 (P5)

| Plan | Localisation | Composant | Partie composant | Descriptif de l'action menée | | | | Laboratoire | | | Conclusion |
|---|---|---|---|---|---|---|---|---|---|---|---|
| Logement n°1 | Vol 5 (Chambre 1) | Plafonds | Enduit plâtre | P5 | Réalisation d'un prélèvement | Plafond pièces Sèches | 002VZ000<br>099-1 n°5 -<br>1 | P5 | Enduit plâtreux blanc en vrac + peinture non séparable | Négatif | Négatif sur analyse |
| Logement n°1 | Vol 6 (Chambre 2) - Vol 4 (Séjour) - Vol 1 (Entrée) | Plafonds | Enduit plâtre | S4 - S5 - S6 | Sondage et extension de la zone homogène du prélèvement P5 | Plafond pièces Sèches | 002VZ000<br>099-1 n°5 -<br>1 | P5 | Enduit plâtreux blanc en vrac + peinture non séparable | Négatif | Négatif sur analyse |

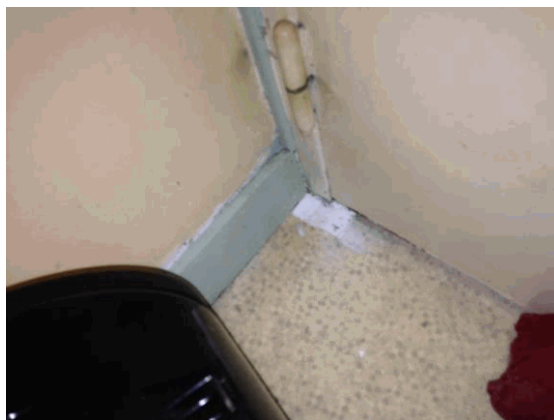
002VZ000099-1 n°8 - 1 (P8)

| Plan | Localisation | Composant | Partie composant | Descriptif de l'action menée | | | | Laboratoire | | | Conclusion |
|---|---|---|---|---|---|---|---|---|---|---|---|
| Logement n°1 | Vol 4 (Séjour) | Revêtement de sol | Lés plastiques avec sous-couche | P8 | Réalisation d'un prélèvement | Beige | 002VZ000<br>099-1 n°8 -<br>1 | P8 | Revêtement souple beige + colle polymère jaune + ragréage gris en faible quantité avec poussières non séparable | Négatif | Négatif sur analyse |

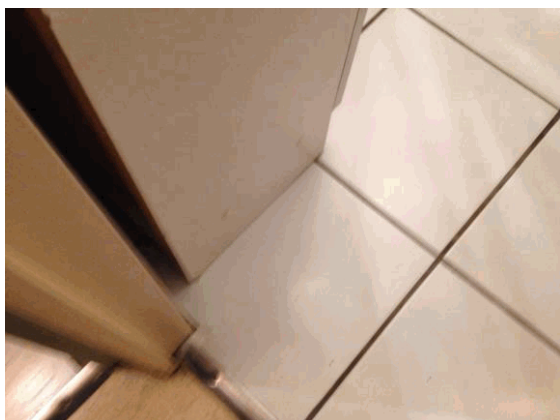
002VZ000099-1 n°10 - 1 (P10)

| Plan | Localisation | Composant | Partie composant | Descriptif de l'action menée | | | | Laboratoire | | | Conclusion |
|---|---|---|---|---|---|---|---|---|---|---|---|
| Logement n°1 | Vol 2 (SDB) | Revêtement de sol | Ragréage | P10 | Réalisation d'un prélèvement | Gris (Pièces humides) | 002VZ000<br>099-1 n°10<br>- 1 | P10 | Ragréage gris + sous couche de ragréage grise en faible quantité non séparable + peinture en faible quantité non séparable | Négatif | Négatif sur analyse |
| Logement n°1 | Vol 3 (W.C) | Revêtement de sol | Ragréage | S16 | Sondage et extension de la zone homogène du prélèvement P10 | Gris (Pièces humides) | 002VZ000<br>099-1 n°10<br>- 1 | P10 | Ragréage gris + sous couche de ragréage grise en faible quantité non séparable + peinture en faible quantité non séparable | Négatif | Négatif sur analyse |

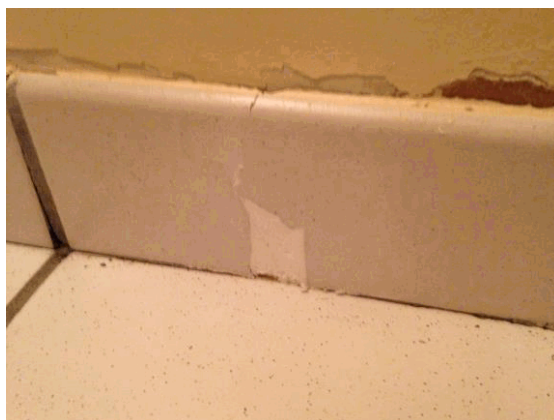
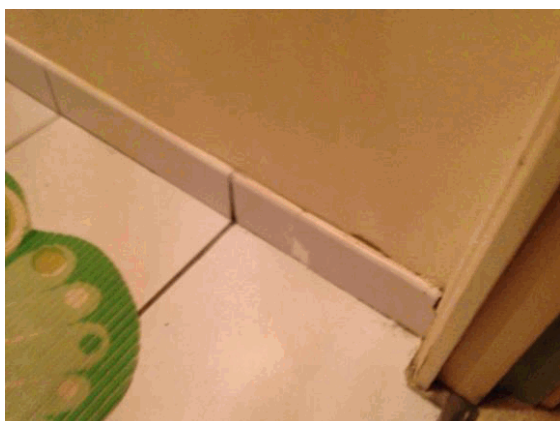
002VZ000099-1 n°11 - 1 (P11)

| Plan | Localisation | Composant | Partie composant | Descriptif de l'action menée | | | | Laboratoire | | | Conclusion |
|---|---|---|---|---|---|---|---|---|---|---|---|
| Logement n°1 | Vol 3 (W.C) | Revêtement de mur | Colle de carrelage (plinthe) | P11 | Réalisation d'un prélèvement | | 002VZ000<br>099-1 n°11<br>- 1 -<br>002VZ000<br>099-1 n°11<br>- 2 | P11 | Colle grise + couche plâtreuse blanche + carrelage | Négatif | Négatif sur analyse |
| Logement n°1 | Vol 2 (SDB) | Revêtement de mur | Colle de carrelage (plinthe) | S17 | Sondage et extension de la zone homogène du prélèvement P11 | | 002VZ000<br>099-1 n°11<br>- 1 -<br>002VZ000<br>099-1 n°11<br>- 2 | P11 | Colle grise + couche plâtreuse blanche + carrelage | Négatif | Négatif sur analyse |

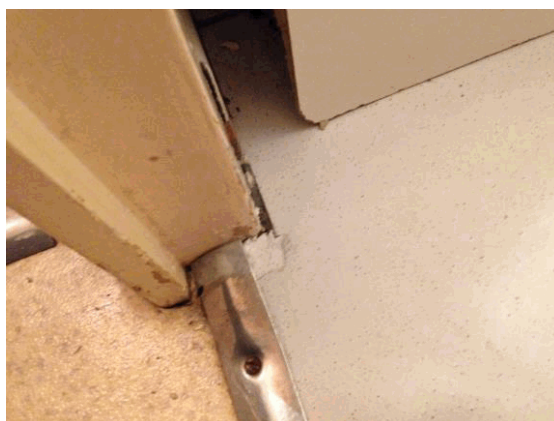
002VZ000099-1 n°12 - 1 (P12)

| Plan | Localisation | Composant | Partie composant | Descriptif de l'action menée | | | | Laboratoire | | | Conclusion |
|---|---|---|---|---|---|---|---|---|---|---|---|
| Logement n°1 | Vol 3 (W.C) | Revêtement de sol | Colles de carrelage | P12 | Réalisation d'un prélèvement | 20x20 Blanche | 002VZ000<br>099-1 n°12<br>- 1 | P12 | Colle grise + peinture en faible quantité non séparable + carrelage | Négatif | Négatif sur analyse |
| Logement n°1 | Vol 2 (SDB) | Revêtement de sol | Colles de carrelage | S18 | Sondage et extension de la zone homogène du prélèvement P12 | 20x20 Blanche | 002VZ000<br>099-1 n°12<br>- 1 | P12 | Colle grise + peinture en faible quantité non séparable + carrelage | Négatif | Négatif sur analyse |

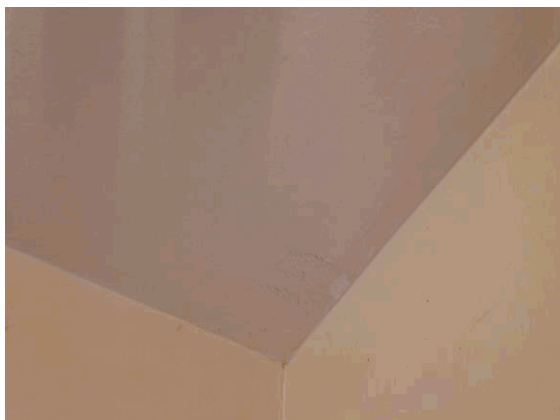
002VZ000099-1 n°13 - 1 (P13)

| Plan | Localisation | Composant | Partie composant | Descriptif de l'action menée | | | | Laboratoire | | | Conclusion |
|---|---|---|---|---|---|---|---|---|---|---|---|
| Logement n°1 | Vol 2 (SDB) | Plafonds | Jonction entre panneaux préfabriqués | P13 | Réalisation d'un prélèvement | Plafond pièces humides | 002VZ000 099-1 n°13 - 1 | P13 | Enduit plâtreux blanc en vrac non séparable + papier non séparable + matériau plâtreux beige non séparable + peinture | Négatif | Négatif sur analyse |
| Logement n°1 | Vol 7 (Cuisine) | Plafonds | Jonction entre panneaux préfabriqués | S19 | Sondage et extension de la zone homogène du prélèvement P13 | Plafond pièces humides | 002VZ000 099-1 n°13 - 1 | P13 | Enduit plâtreux blanc en vrac non séparable + papier non séparable + matériau plâtreux beige non séparable + peinture | Négatif | Négatif sur analyse |

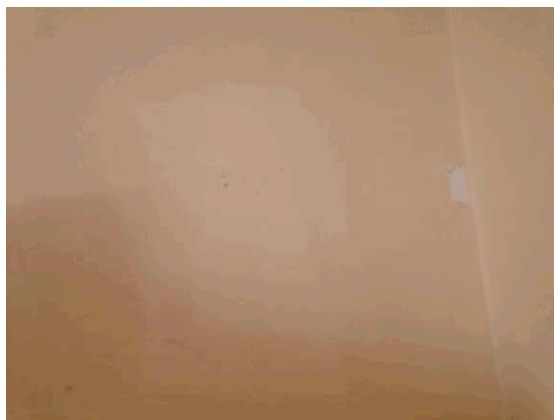
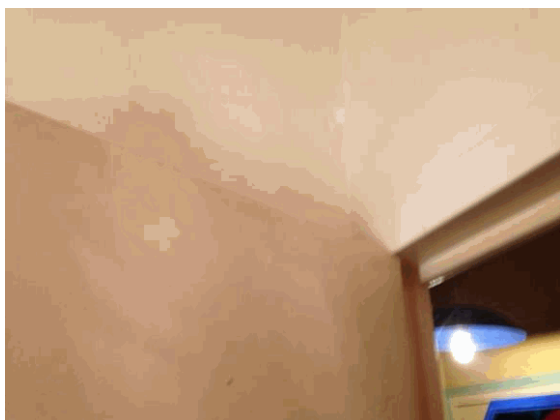
002VZ000099-1 n°14 - 1 (P14)

| Plan | Localisation | Composant | Partie composant | Descriptif de l'action menée | | | | Laboratoire | | | Conclusion |
|---|---|---|---|---|---|---|---|---|---|---|---|
| Logement n°1 | Vol 2 (SDB) | Murs et cloisons | Jonction entre panneaux préfabriqués | P14 | Réalisation d'un prélèvement | Cloison et doublage pièces humides | 002VZ000<br>099-1 n°14<br>- 1 -<br>002VZ000<br>099-1 n°14<br>- 2 | P14 | Enduit plâtreux blanc en faible quantité non séparable + papier non séparable + matériau plâtreux blanc non séparable + peinture non séparable | Négatif | Négatif sur analyse |
| Logement n°1 | Vol 3 (W.C) - Vol 7 (Cuisine) | Murs et cloisons | Jonction entre panneaux préfabriqués | S20 - S21 | Sondage et extension de la zone homogène du prélèvement P14 | Cloison et doublage pièces humides | 002VZ000<br>099-1 n°14<br>- 1 -<br>002VZ000<br>099-1 n°14<br>- 2 | P14 | Enduit plâtreux blanc en faible quantité non séparable + papier non séparable + matériau plâtreux blanc non séparable + peinture non séparable | Négatif | Négatif sur analyse |

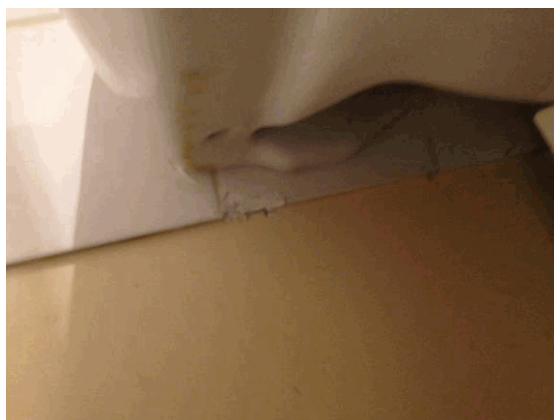
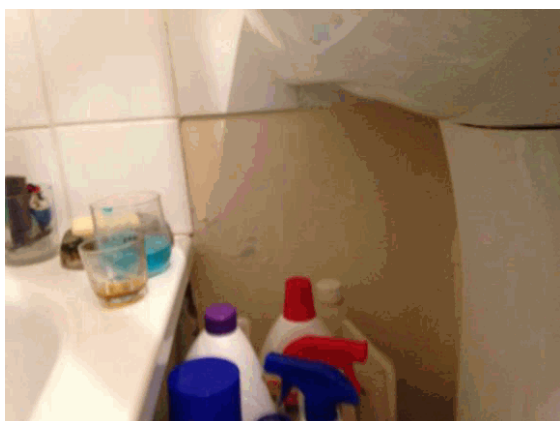
002VZ000099-1 n°15 - 1 (P15)

| Plan | Localisation | Composant | Partie composant | Descriptif de l'action menée | | | | Laboratoire | | | Conclusion |
|---|---|---|---|---|---|---|---|---|---|---|---|
| Logement n°1 | Vol 2 (SDB) | Revêtement de mur | Colle de carrelage (faïence) | P15 | Réalisation d'un prélèvement | 15x15 Blanche | 002VZ000<br>099-1 n°15<br>- 1 -<br>002VZ000<br>099-1 n°15<br>- 2 | P15 | Colle beige avec couche cartonnée + peinture en faible quantité non séparable + carrelage | Négatif | Négatif sur analyse |
