Rapport de mission de repérage des matériaux et produits contenant de l'amiante avant travaux

Adresse :	LE VAUGEOIS 2
CP - Ville :	53240 ANDOUILLE
Référence client :	_0063900001_
Date du repérage :	10/01/2017
Désignation :	Bâtiment composé de 1 cage et de 2 étages

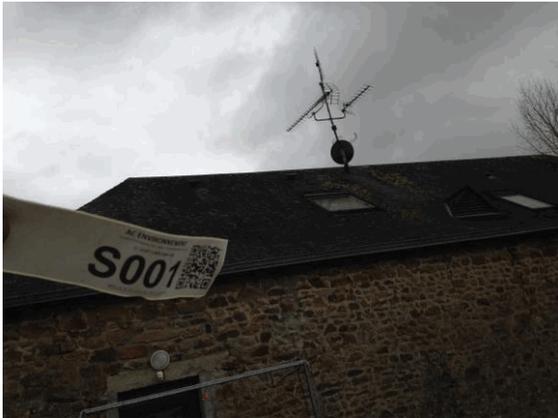
S1 - 1 (A1)

Plan	Localisation	Composant	Partie composant	Descriptif de l'action menée				Laboratoire			Conclusion
				Réf action	Observation	Précision loc.	Ref photo	Ref Prél.	Descriptif	Résultat	
Plan masse	Vol 1 (Toiture)	Ardoises	Ardoises naturelles	S1			S1 - 1				Materiau ne contenant pas d'amiante par nature
Grille de résultats du repérage des MPCA pour la catégorie : Voies et réseaux divers

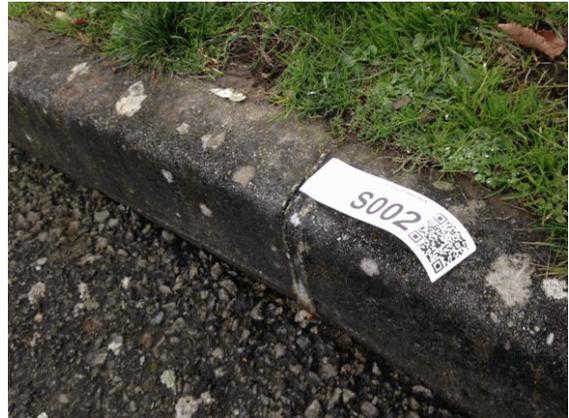
S2 - 1 (A2)

Plan	Localisation	Composant	Partie composant	Descriptif de l'action menée				Laboratoire			Conclusion
				Réf action	Observation	Précision loc.	Ref photo	Ref Prél.	Descriptif	Résultat	
Plan masse	Vol 2 (Plan masse)	Revêtement de sol	joint entre bordures	S2			S2 - 1				Négatif sur document cf prélèvement n° 1 du rapport société AC-ENVIRONNEMENT n°002HD001310
Plan masse	Vol 2 (Plan masse)	Revêtement de sol	Chappe maigre (base ciment)	P2	Réalisation d'un prélèvement		002HD0013 11 n°2 - 1	P2	Enduit compact gris hétérogène	Négatif	Négatif sur analyse

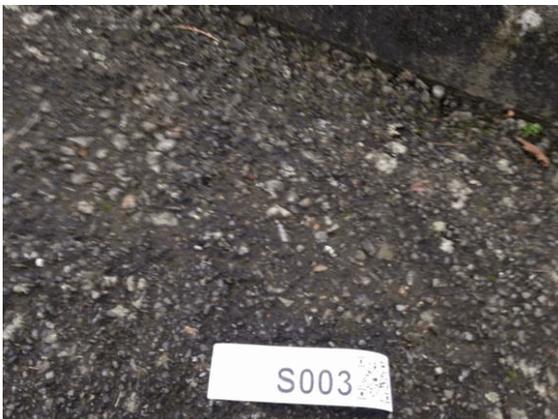
S3 - 1 (A3)

Plan	Localisation	Composant	Partie composant	Descriptif de l'action menée				Laboratoire			Conclusion
				Réf action	Observation	Précision loc.	Ref photo	Ref Prél.	Descriptif	Résultat	
Plan masse	Vol 2 (Plan masse)	Revêtement routier	Bitume couche supérieure	S3			S3 - 1				Négatif sur document cf prélèvement n° 2 du rapport société AC-ENVIRONNEMENT n°002HD001310

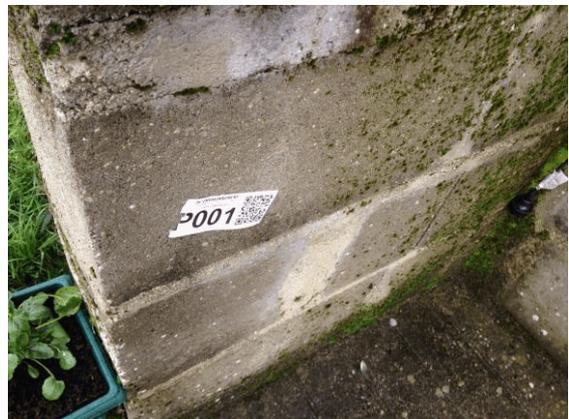
002HD001311 n°1 - 1 (P1)

Plan	Localisation	Composant	Partie composant	Descriptif de l'action menée				Laboratoire			Conclusion
				Réf action	Observation	Précision loc.	Ref photo	Ref Prél.	Descriptif	Résultat	
Plan masse	Vol 2 (Plan masse)	Murs	joint parpaings	P1	Réalisation d'un prélèvement		002HD0013 11 n°1 - 1	P1	Matériau gris en vrac + bois en lamelles non séparable	Négatif	Négatif sur analyse
Plan masse	Vol 2 (Plan masse)	Murs	joint parpaings	P1	Sondage et extension de la zone homogène du prélèvement P1		002HD0013 11 n°1 - 1	P1	Matériau gris en vrac + bois en lamelles non séparable	Négatif	Négatif sur analyse
Façade avant	Vol 3 (Façade avant)	Murs	joints entre pierres	P3	Réalisation d'un prélèvement		002HD0013 11 n°3 - 1	P3	Enduit compact beige en vrac hétérogène	Négatif	Négatif sur analyse
Façade arrière	Vol 4 (Façade arrière)	Murs	joints entre pierres	S4	Sondage et extension de la zone homogène du prélèvement P3		002HD0013 11 n°3 - 1	P3	Enduit compact beige en vrac hétérogène	Négatif	Négatif sur analyse

Fraction Analysée	Technique analytique et date d'analyse	Résultat	Type d'amiante	Nb de préparations
▶ Matériau gris en vrac + bois en lamelles non séparable	META le 18/01/2017	Amiante non détecté	---	1

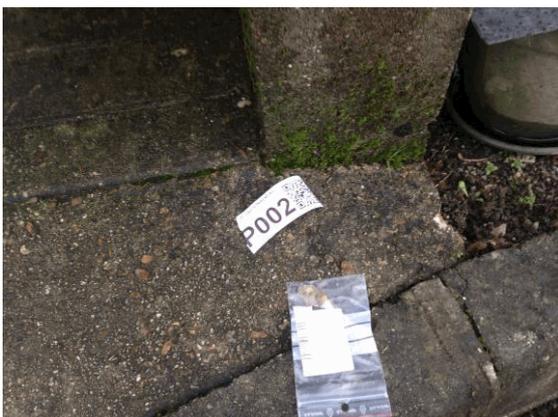
002HD001311 n°2 - 1 (P2)

Fraction Analysée	Technique analytique et date d'analyse	Résultat	Type d'amiante	Nb de préparations
▶ Enduit compact gris hétérogène	META le 18/01/2017	Amiante non détecté	---	1

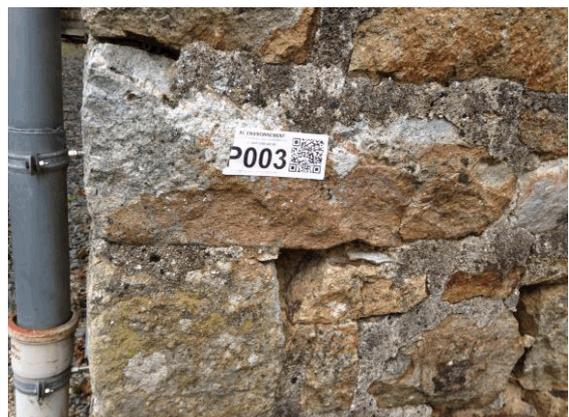
002HD001311 n°3 - 1 (P3)

Pignon gauche	Vol 5 (Pignon gauche)	Murs	joints entre pierres	S5	Sondage et extension de la zone homogène du prélèvement P3		002HD0013 11 n°3 - 1	P3	Enduit compact beige en vrac hétérogène	Négatif	Négatif sur analyse
Façade avant	Vol 3 (Façade avant)	Murs	Enduit ciment	P4	Réalisation d'un prélèvement	Soubassement	002HD0013 11 n°4 - 1	P4	Enduit compact gris en vrac hétérogène avec poussières	Négatif	Négatif sur analyse

Fraction Analysée	Technique analytique et date d'analyse	Résultat	Type d'amiante	Nb de préparations
▶ Enduit compact beige en vrac hétérogène	META le 18/01/2017	Amiante non détecté	---	1

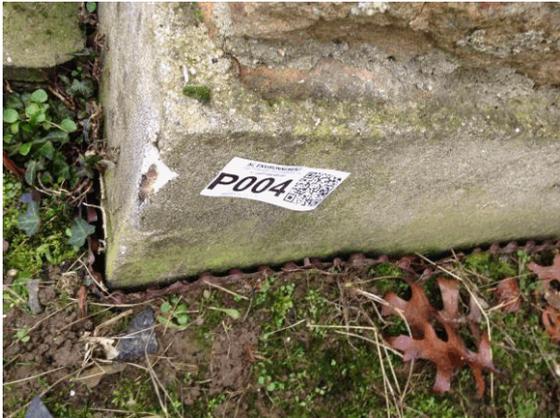
002HD001311 n°4 - 1 (P4)

Fraction Analysée	Technique analytique et date d'analyse	Résultat	Type d'amiante	Nb de préparations
▶ Enduit compact gris en vrac hétérogène avec poussières	META le 18/01/2017	Amiante non détecté	---	1
