Rapport de mission de repérage des matériaux et produits contenant de l'amiante avant travaux

Examen réalisé conformément à l'application du décret n°2011-629 du 3 juin 2011 modifiant le Code du travail relatif à la protection contre les risques sanitaires liés à une exposition à l'amiante dans les immeubles bâtis, à l'arrêté du 26 juin 2013 relatif au repérage des matériaux et produits de la liste C contenant de l'amiante et au contenu du rapport de repérage, à la norme NF 46-020 et ses annexes.

Adresse :	LE VAUGEOIS - LE VAUGEOIS
CP - Ville :	53240 ANDOUILLE
Référence client :	_00639000020000100002_
Date du repérage :	19/07/2016
Désignation :	Appartement n° 2 de type 2 situé au 01 er étage

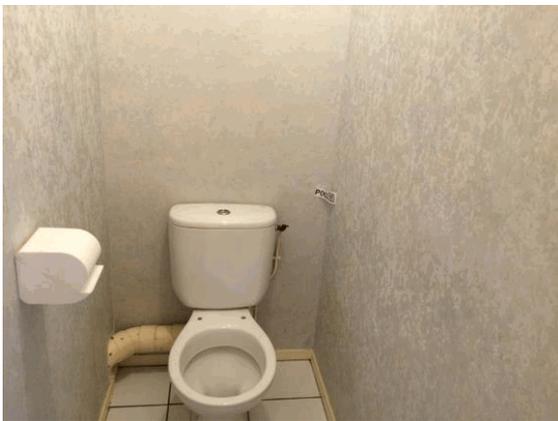
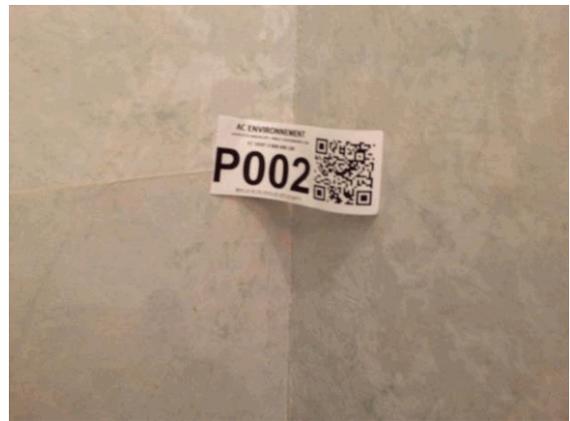
002OY000045 n°2 - 1 (P2)

rdc	Vol 2 (W.C)	Murs et cloisons	Jonction entre panneaux préfabriqués	P2	Réalisation d'un prélèvement	cloisons pièces humides	002OY000 045 n°2 - 1 - 002OY000 045 n°2 - 2	P2	Matériau plâtreux blanc en vrac avec couche en papier non séparable + peinture en faible quantité non séparable	Négatif	Négatif sur analyse
r+1	Vol 5 (SDB)	Murs et cloisons	Jonction entre panneaux préfabriqués	S4	Sondage et extension de la zone homogène du prélèvement P2	cloisons pièces humides	002OY000 045 n°2 - 1 - 002OY000 045 n°2 - 2	P2	Matériau plâtreux blanc en vrac avec couche en papier non séparable + peinture en faible quantité non séparable	Négatif	Négatif sur analyse
r+1	Vol 4 (Chambre)	Menuiseries	joints d'étanchéité	P10	Réalisation d'un prélèvement	noire + mousse grise du vélux	002OY000 045 n°10 - 1 - 002OY000 045 n°10 - 2	P10	Matériau souple noir non séparable + mousse orange avec poussières non séparable + matériau mou gris en faible quantité non séparable	Négatif	Négatif sur analyse

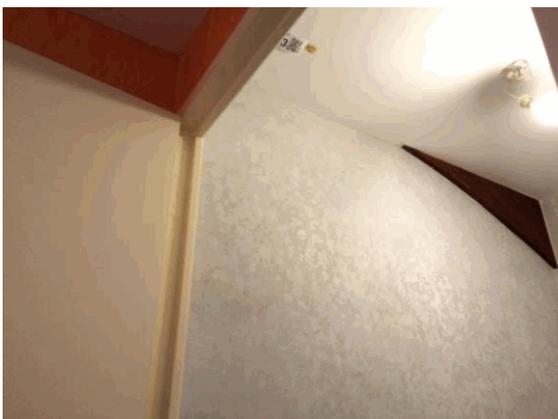
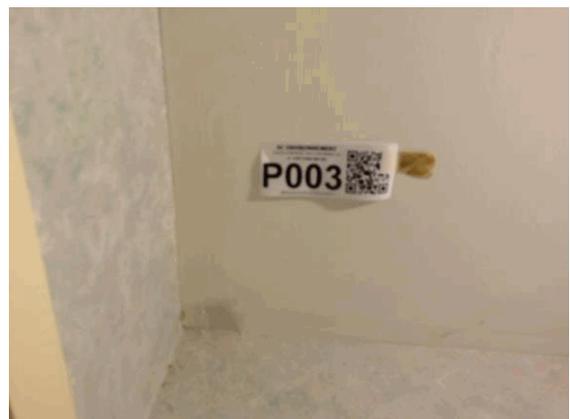
002OY000045 n°3 - 1 (P3)

Plan	Localisation	Composant	Partie composant	Descriptif de l'action menée				Laboratoire			Conclusion
				Réf action	Observation	Précision loc.	Ref photo	Ref Prél.	Descriptif	Résultat	
rdc	Vol 2 (W.C)	Faux plafonds	Joints panneau / plaques	P3	Réalisation d'un prélèvement	Plafond pièces humides plat	002OY000 045 n°3 - 1 - 002OY000 045 n°3 - 2	P3	Matériau plâtreux blanc en vrac avec couche en papier non séparable + peinture non séparable	Négatif	Négatif sur analyse
rdc	Vol 3 (Séjour / Cuisine)	Faux plafonds	Joints panneau / plaques	P5	Réalisation d'un prélèvement	Plafond pièces sèches plat	002OY000 045 n°5 - 1 - 002OY000 045 n°5 - 2	P5	Matériau plâtreux blanc en vrac non séparable + papier peint non séparable	Négatif	Négatif sur analyse
rdc	Vol 6 (Rangement) - Vol 1 (Dégagement)	Faux plafonds	Joints panneau / plaques	S5 - S12	Sondage et extension de la zone homogène du prélèvement P5	Plafond pièces sèches plat	002OY000 045 n°5 - 1 - 002OY000 045 n°5 - 2	P5	Matériau plâtreux blanc en vrac non séparable + papier peint non séparable	Négatif	Négatif sur analyse

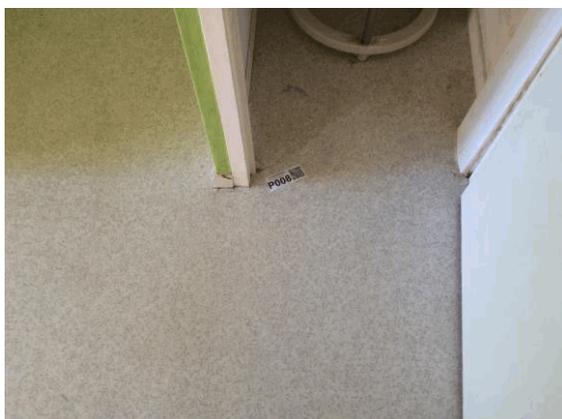
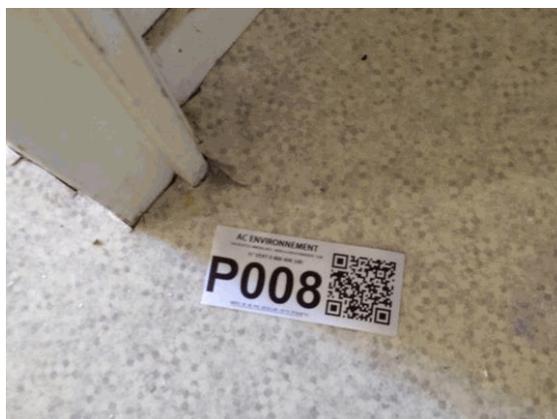
002OY000045 n°8 - 1 (P8)

r+1	Vol 4 (Chambre)	Revêtement de sol	Ragréage	S8	Sondage et extension de la zone homogène du prélèvement P8	gris d'origine	002OY000 045 n°8 - 1 - 002OY000 045 n°8 - 2	P8	Colle polymère jaune en faible quantité non séparable + ragréage gris + sous couche de ragréage grise non séparable	Négatif	Négatif sur analyse
r+1	Vol 4 (Chambre)	Revêtement de sol	Lés plastiques avec sous-couche	P9	Réalisation d'un prélèvement	paillettes grises+ colle jaune et blanche	002OY000 045 n°9 - 1 - 002OY000 045 n°9 - 2	P9	Revêtement souple beige + colle polymère jaune non séparable + peinture non séparable	Négatif	Négatif sur analyse
rdc	Vol 3 (Séjour / Cuisine) - Vol 6 (Rangement) - Vol 1 (Dégagement)	Revêtement de sol	Lés plastiques avec sous-couche	S9 - S10 - S11	Sondage et extension de la zone homogène du prélèvement P9	paillettes grises+ colle jaune et blanche	002OY000 045 n°9 - 1 - 002OY000 045 n°9 - 2	P9	Revêtement souple beige + colle polymère jaune non séparable + peinture non séparable	Négatif	Négatif sur analyse

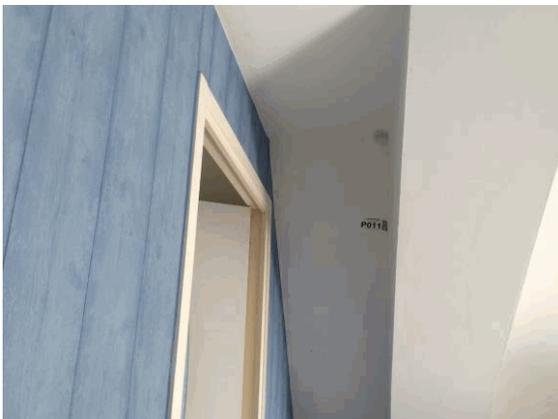
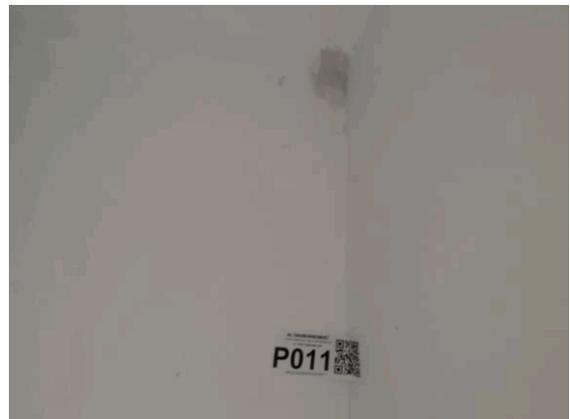
002OY000045 n°11 - 1 (P11)

r+1	Vol 4 (Chambre)	Faux plafonds	Joints panneau / plaques	P11	Réalisation d'un prélèvement	Plafond pièces sèches - plat +rampant	002OY000 045 n°11 - 1 - 002OY000 045 n°11 - 2	P11	Matériau plâtreux blanc en vrac avec couche en papier non séparable + peinture non séparable	Négatif	Négatif sur analyse

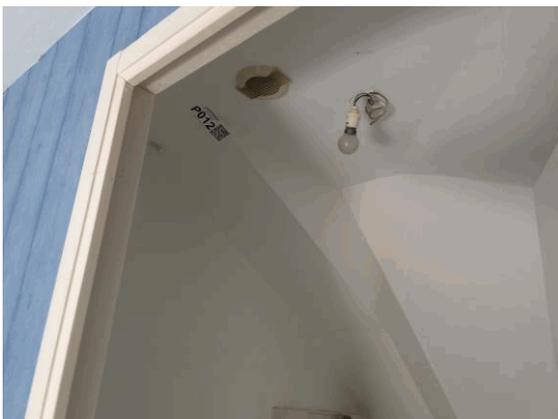
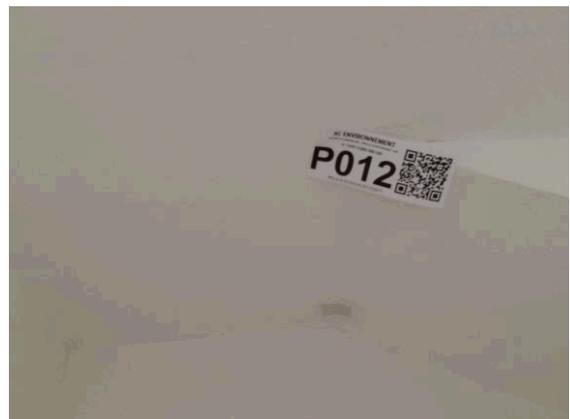
002OY000045 n°12 - 1 (P12)

Plan	Localisation	Composant	Partie composant	Descriptif de l'action menée				Laboratoire			Conclusion
				Réf action	Observation	Précision loc.	Ref photo	Ref Prél.	Descriptif	Résultat	
r+1	Vol 5 (SDB)	Faux plafonds	Joints panneau / plaques	P12	Réalisation d'un prélèvement	Plafond pièces humides - plat +rampant	002OY000 045 n°12 - 1 - 002OY000 045 n°12 - 2	P12	Matériau plâtreux blanc en vrac avec couche cartonnée non séparable + toile fibreuse blanche avec couche en papier non séparable + peinture non séparable	Négatif	Négatif sur analyse

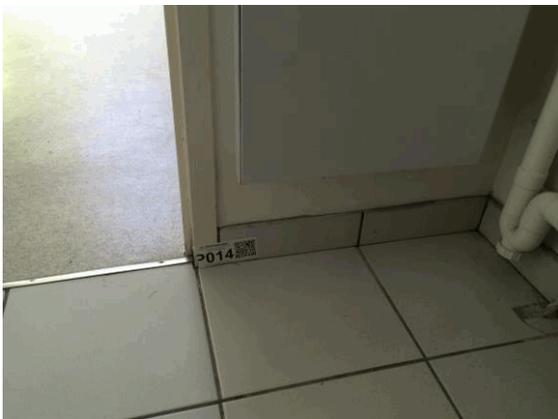
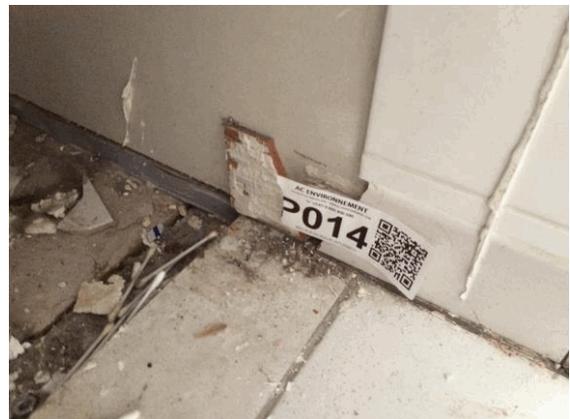
002OY000045 n°14 - 1 (P14)

r+1	Vol 5 (SDB)	Revêtement de mur	Colle de carrelage (plinthe)	P14	Réalisation d'un prélèvement	beige	002OY000 045 n°14 - 1 - 002OY000 045 n°14 - 2	P14	Colle beige	Négatif	Négatif sur analyse

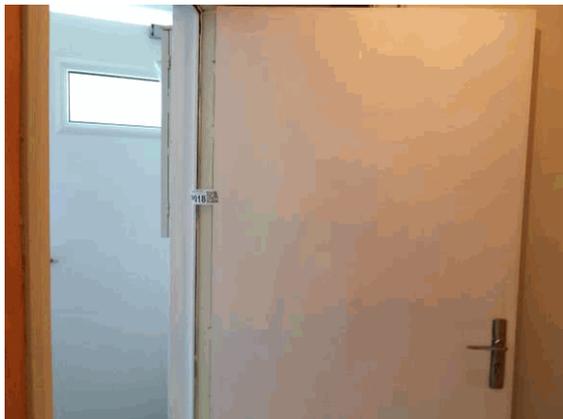
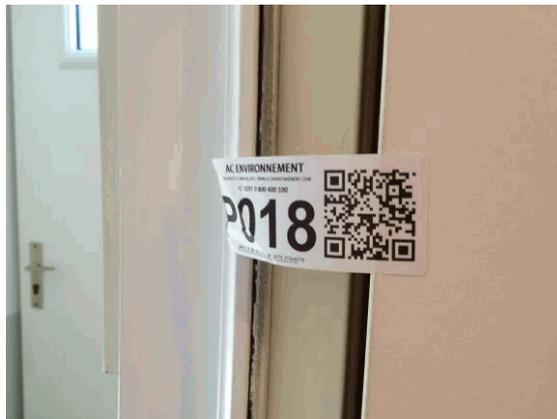
002OY000045 n°18 - 1 (P18)

rdc	Vol 1 (Dégagement)	Porte d'entrée	Joint	P18	Réalisation d'un prélèvement	noir	002OY000 045 n°18 - 1 - 002OY000 045 n°18 - 2	P18	Matériau souple noir + matériau souple marron en faible quantité non séparable	Négatif	Négatif sur analyse

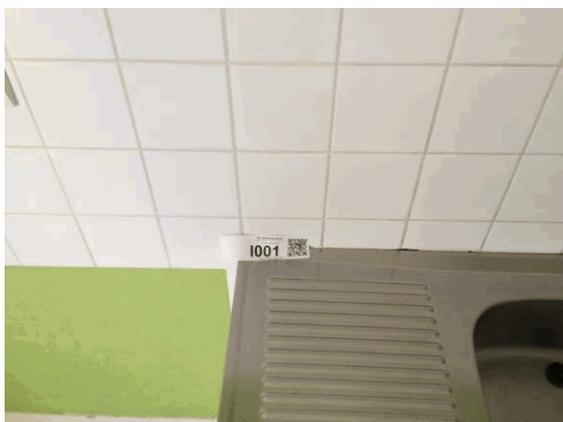
rdc	Vol 3 (Séjour / Cuisine)	Evier	Mastic étanchéité	I1	blancs		I1 - 1				Aucun prélèvement réalisé à la demande du client sur l'ensemble des mastics des appareils sanitaires et équipements divers
