## Rapport de mission de repérage des matériaux et produits contenant de l'amiante avant travaux

Adresse :	52 RUE NATIONALE - RUE NATIONALE
CP - Ville :	53950 LOUVERNE
Référence client :	_00691000020000100028_
Date du repérage :	01/02/2017
Désignation :	Appartement n° 28 de type 4 situé au RDC

**ANNEXE : Reportage photographique**

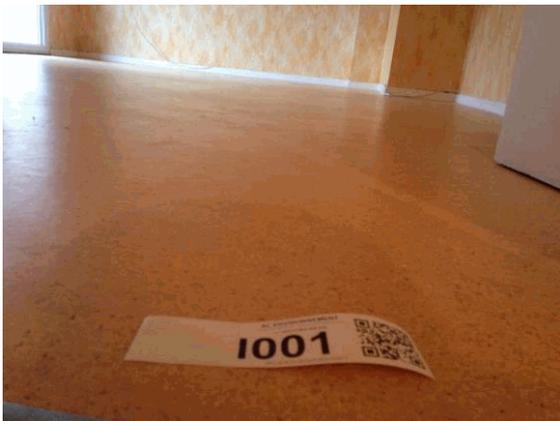
Appartement n°28	Vol 7 (Chambre 3)	Revêtement de sol	Lés plastiques avec sous-couche	I1	Lino collé sur le lino d'origine		I1 - 1 - I1 - 2				Aucun prélèvement réalisé à la demande du client sur les revêtements de sols non d'origines.

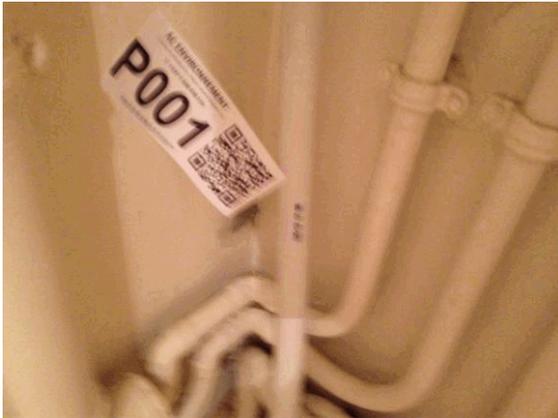
002HD001339 n°1 - 1 (P1)

Fraction Analysée	Technique analytique et date d'analyse	Résultat	Type d'amiante	Nb de préparations
▶ Enduit plâtreux blanc non séparable + carton non séparable + peintures multiples non séparable + papier non séparable	META le 07/02/2017	Amiante non détecté	---	1

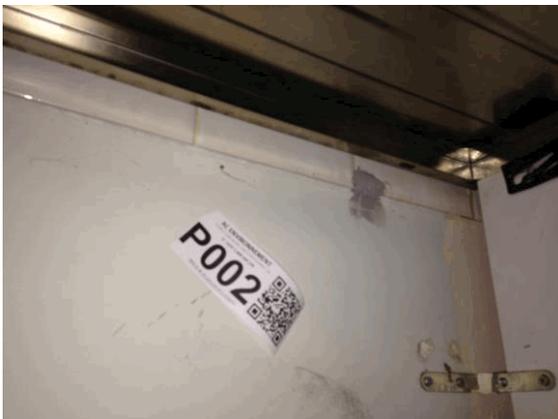
002HD001339 n°2 - 1 (P2)

Fraction Analysée	Technique analytique et date d'analyse	Résultat	Type d'amiante	Nb de préparations
▶ Colle blanche avec couche cartonnée + joint cassant blanc	META le 07/02/2017	Amiante non détecté	---	1
Carrelage		Non analysé

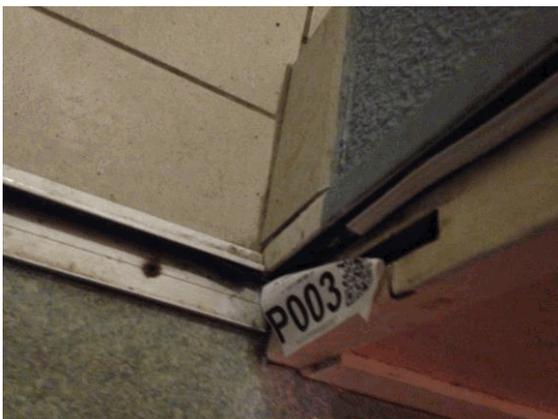
002HD001339 n°3 - 1 (P3)

Fraction Analysée	Technique analytique et date d'analyse	Résultat	Type d'amiante	Nb de préparations
▶ Matériau souple noir + mousse noire + mousse blanche non séparable + colle polymère jaune en faible quantité avec poussières non séparable	META le 06/02/2017	Amiante non détecté	---	1

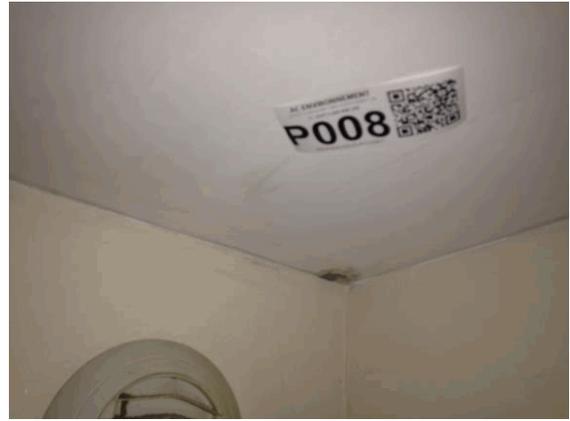
002HD001339 n°8 - 1 (P8)

Appartement n°28	Vol 2 (W.C) - Vol 1 (Cuisine)	Faux plafonds	Joints panneau / plaques	S24 - S25	Sondage et extension de la zone homogène du prélèvement P8	Plafond plaque plâtre pièces humides	002HD0013 39 n°8 - 1 - 002HD0013 39 n°8 - 2	P8	Enduit plâtreux blanc non séparable + papier non séparable + peinture non séparable + carton non séparable	Négatif	Négatif sur analyse

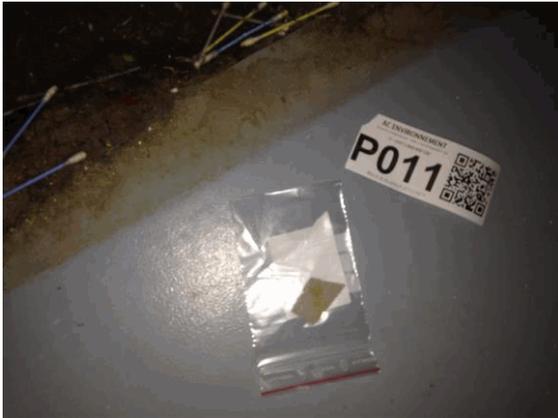
002HD001339 n°11 - 1 (P11)

Appartement n°28	Vol 3 (SDB)	Revêtement de sol	Lino gris avec colle jaune	P11	Réalisation d'un prélèvement		002HD0013 39 n°11 - 1 - 002HD0013 39 n°11 - 2	P11	Revêtement souple gris + colle polymère jaune en faible quantité non séparable	Négatif	Négatif sur analyse
