Rapport de mission de repérage des matériaux et produits contenant de l'amiante avant travaux

Adresse :	7 RUE JOSEPH RIVIERE - RUE JOSEPH RIVIERE
CP - Ville :	53350 BALLOTS
Référence client :	_00697000010000100001_
Date du repérage :	06/06/2016
Désignation :	Appartement n° 1 de type 4 situé au RDC

A		B	
Designation de l'immeuble		Propriétaire / Donneur d'ordre	
Adresse :	7 RUE JOSEPH RIVIERE - RUE JOSEPH RIVIERE 53350 BALLOTS	<u>Propriétaire</u> : O.P.H. MAYENNE HABITAT	<u>Donneur d'ordre</u> : O.P.H. MAYENNE HABITAT
Référence client :	_00697000010000100001_	<u>Adresse</u> : 10 RUE AUGUSTE BEUNEUX - CS 62039 53020 LAVAL CEDEX 9	<u>Adresse</u> : 10 RUE AUGUSTE BEUNEUX - CS 62039 53020 LAVAL CEDEX 9
Désignation :	Appartement n° 1 de type 4 situé au RDC		
Date de construction :

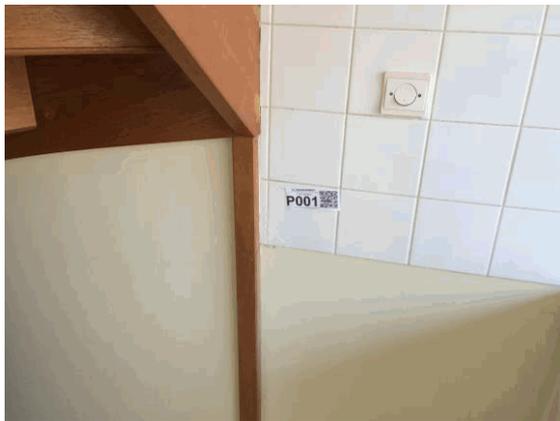
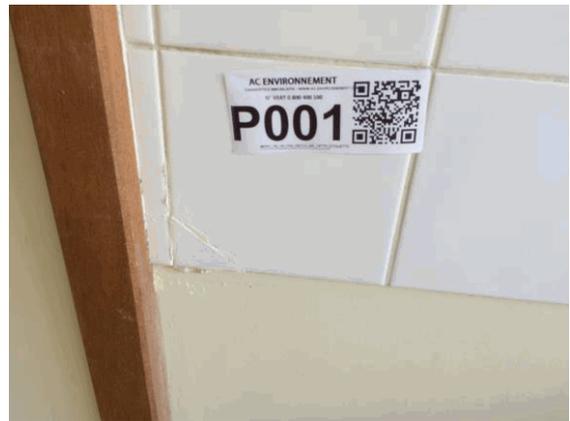
002LQ000077 n°1 - 1 (P1)

Référence	Categorie	Composant	Matériau	Localisation	Observation
P1	Revêtement de mur	Revêtement de mur	Matériau dur de type ciment-colle (blanc) - Faïence blanche -	RDC - Vol 3 (Cuisine)	
P2	Revêtement de sol	Revêtement de sol	Matériau semi-dur de type ragréage (gris) ; matériau semi-dur (blanc) - gris pièces humides -	RDC - Vol 3 (Cuisine)	
P3	Parois verticales intérieures et enduits	Cloisons légères ou préfabriquées	Matériau de type peinture (beige) ; matériau semi-dur (beige) ; matériau souple fibreux de type papier, carton (beige) ; matériau semi-dur (beige) - doublage / cloison placoplatre pièces humides -	RDC - Vol 3 (Cuisine)	
P4	Parois verticales intérieures et enduits	Menuiseries	Matériau souple de type joint (gris) - ensemble des joints de la porte d'entrée -	RDC - Vol 1 (Entrée)	
P5	Revêtement de sol	Revêtement de sol	Matériau de type colle (jaune) ; matériau semi-dur (blanc) ; matériau semi-dur de type ragréage (gris) - gris pièces sèches -	RDC - Vol 4 (Séjour)

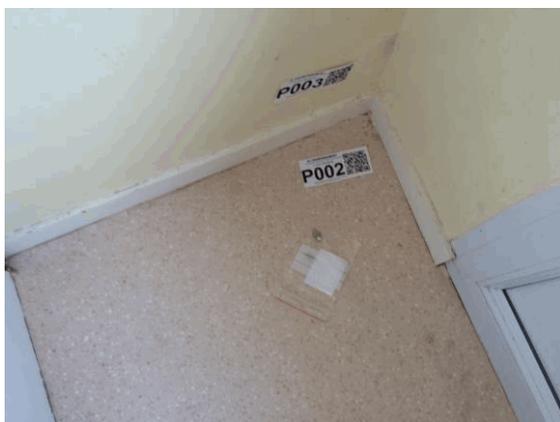
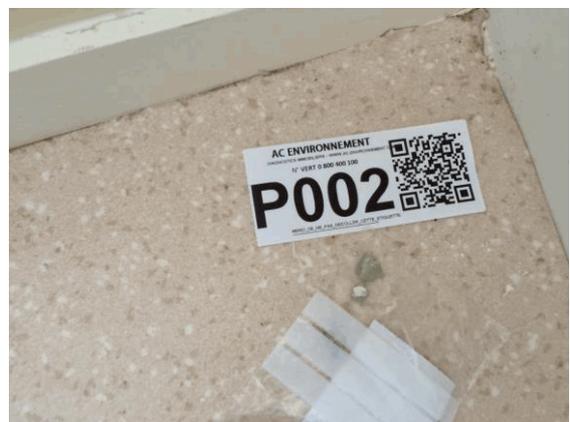
002LQ000077 n°2 - 1 (P2)

Plan	Localisation	Composant	Partie composant	Descriptif de l'action menée				Laboratoire			Conclusion
				Réf action	Observation	Précision loc.	Ref photo	Ref Prél.	Descriptif	Résultat	
RDC	Vol 3 (Cuisine)	Revêtement de sol	Ragréage	P2	Réalisation d'un prélèvement	gris pièces humides	002LQ0000 77 n°2 - 1 - 002LQ0000 77 n°2 - 2	P2	Matériau semi-dur de type ragréage (gris) ; matériau semi-dur (blanc)	Négatif	Négatif sur analyse
RDC	Vol 4 (Séjour)	Revêtement de sol	Ragréage	P5	Réalisation d'un prélèvement	gris pièces sèches	002LQ0000 77 n°5 - 1 - 002LQ0000 77 n°5 - 2	P5	Matériau de type colle (jaune) ; matériau semi-dur (blanc) ; matériau semi-dur de type ragréage (gris)	Négatif	Négatif sur analyse
RDC	Vol 1 (Entrée)	Revêtement de sol	Ragréage	S3	Sondage et extension de la zone homogène du prélèvement P5	gris pièces sèches	002LQ0000 77 n°5 - 1 - 002LQ0000 77 n°5 - 2	P5	Matériau de type colle (jaune) ; matériau semi-dur (blanc) ; matériau semi-dur de type ragréage (gris)	Négatif	Négatif sur analyse

N° éch.	Référence client	Description visuelle de la couche	Technique utilisée	Préparation		Résultats
				Nb	Type	
005 (2)	16Y016598-005 - 002LQ000077 n°2 Revêtement de sol - Revêtement de sol - Ragréage Volume n° 3	Matériau semi-dur de type ragréage (gris) ; matériau semi-dur (blanc)	MET	1	Calcination et attaque acide (méthode interne de traitement)	Fibres d'amiante non détectées
006	16Y016598-006 - 002LQ000077 n°3 Parois verticales intérieures et enduits - Cloisons légères ou préfabriquées - Jonction entre panneaux préfabriqués Volume n° 3	Matériau de type peinture (beige) ; matériau semi-dur (beige) ; matériau souple fibreuse de type papier, carton (beige) ; matériau semi-dur (beige)	MET	1	Calcination et attaque acide (méthode interne de traitement)	Fibres d'amiante non détectées
007	16Y016598-007 - 002LQ000077 n°4 Parois verticales intérieures et enduits - Menuiseries - joints d'étanchéité Volume n° 1	Matériau souple de type joint (gris)	MET	1	Calcination et attaque acide (méthode interne de traitement)	Fibres d'amiante non détectées

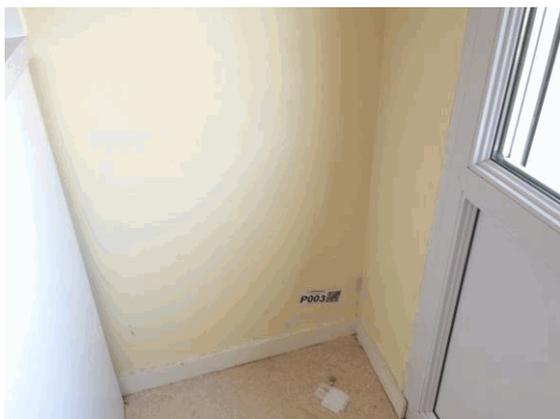
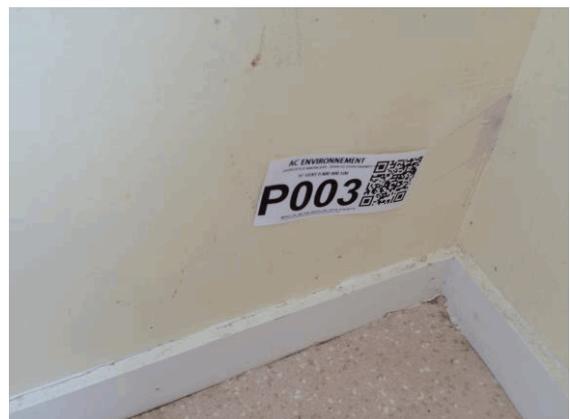
002LQ000077 n°3 - 1 (P3)

Plan	Localisation	Composant	Partie composant	Descriptif de l'action menée				Laboratoire			Conclusion
				Réf action	Observation	Précision loc.	Ref photo	Ref Prél.	Descriptif	Résultat	
RDC	Vol 3 (Cuisine)	Cloisons légères ou préfabriquées	Jonction entre panneaux préfabriqués	P3	Réalisation d'un prélèvement	doublage / cloison placoplatre pièces humides	002LQ0000 77 n°3 - 1 - 002LQ0000 77 n°3 - 2	P3	Matériau de type peinture (beige) ; matériau semi-dur beige) ; matériau souple fibreux de type papier, carton (beige) ; matériau semi-dur (beige)	Négatif	Négatif sur analyse
RDC	Vol 2 (W.C)	Cloisons légères ou préfabriquées	Jonction entre panneaux préfabriqués	S1	Sondage et extension de la zone homogène du prélèvement P3	doublage / cloison placoplatre pièces humides	002LQ0000 77 n°3 - 1 - 002LQ0000 77 n°3 - 2	P3	Matériau de type peinture (beige) ; matériau semi-dur beige) ; matériau souple fibreux de type papier, carton (beige) ; matériau semi-dur (beige)	Négatif	Négatif sur analyse

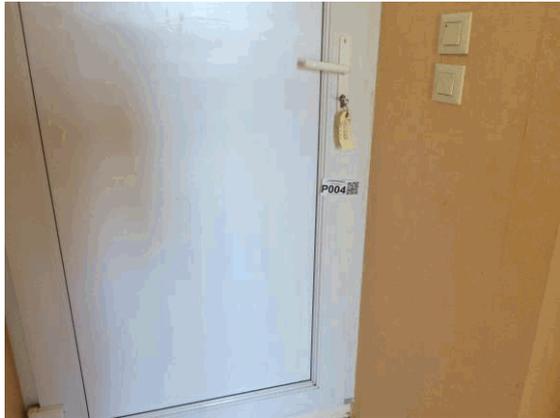
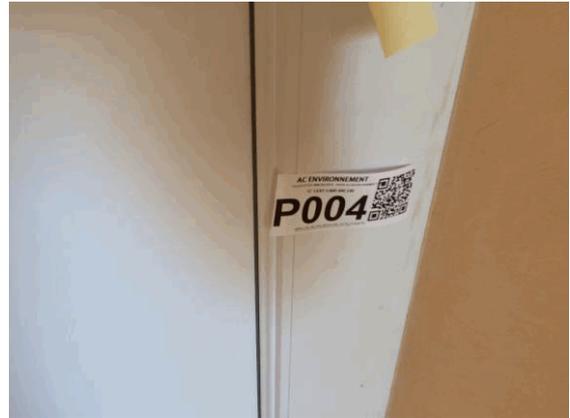
002LQ000077 n°4 - 1 (P4)

- N° 16Y016598-007 - Référence 002LQ000077 n°4 Parois verticales intérieures et enduits - Menuiseries - joints d'étanchéité Volume n° 1, prélevé par vos soins, et sous-traité à Eurofins Lab Environment Testing Portugal, Unipessoal Lda.

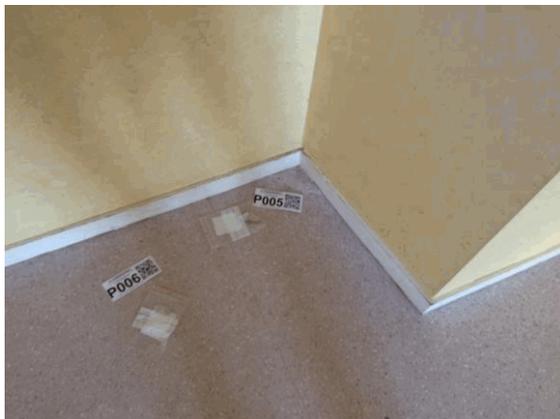
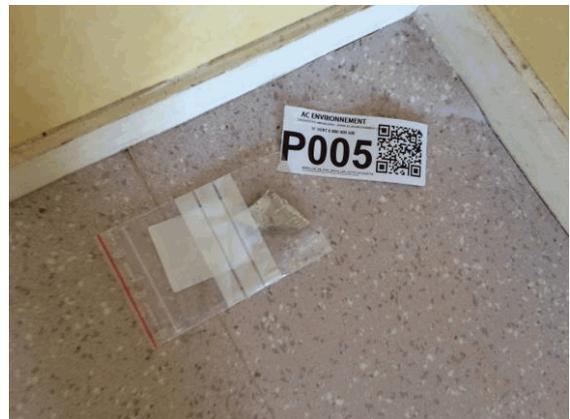
002LQ000077 n°5 - 1 (P5)

008	16Y016598-008 - 002LQ000077 n°5 Revêtement de sol - Revêtement de sol - Ragréage Volume n° 4	Matériau de type colle (jaune) ; matériau semi-dur (blanc) ; matériau semi-dur de type ragréage (gris)(i)	MET	1	Calcination et attaque acide (méthode interne de traitement)	Fibres d'amiante non détectées
009	16Y016598-009 - 002LQ000077 n°6 Revêtement de sol - Revêtement de sol - Lés plastiques avec sous-couche Volume n° 4	Matériau souple de type revêtement de sol (blanc) + (violet) (clair)	MET	1	Calcination et attaque acide (méthode interne de traitement)	Fibres d'amiante non détectées
		Matériau souple de type revêtement de sol (blanc) + (violet) (clair) ; matériau de type colle (jaune) ; matériau semi-dur de type ragréage (blanc)	MET	1	Calcination et attaque acide (méthode interne de traitement)	Fibres d'amiante non détectées

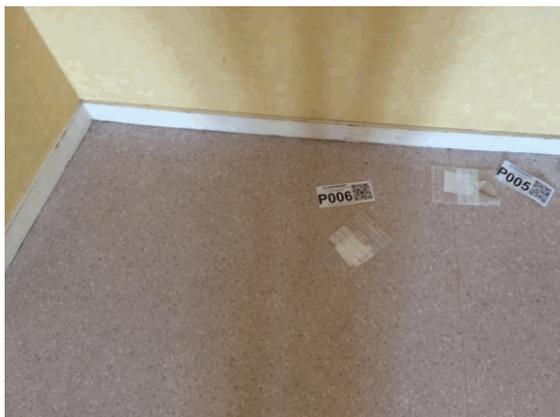
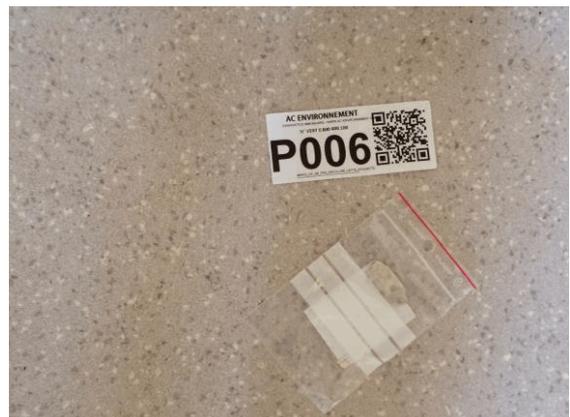
002LQ000077 n°6 - 1 (P6)

P6 Phase 1	Revêtement de sol	Revêtement de sol	Matériau souple de type revêtement de sol (blanc) + (violet) (clair) - lino gris motifs + Colle jaune -	RDC - Vol 4 (Séjour)	
P6 Phase 2	Revêtement de sol	Revêtement de sol	Matériau souple de type revêtement de sol (blanc) + (violet) (clair) ; matériau de type colle (jaune) ; matériau semi-dur de type ragréage (blanc) - lino gris motifs + Colle jaune -	RDC - Vol 4 (Séjour)	
P7	Plafond et faux-plafonds	Faux plafonds	Matériau de type peinture (blanc) ; matériau semi-dur (blanc) ; matériau souple fibreux de type papier, carton (beige) - plafond placoplatre pièces sèches -	RDC - Vol 4 (Séjour)	
P8	Parois verticales intérieures et enduits	Cloisons légères ou préfabriquées	Matériau semi-dur (blanc) ; matériau souple fibreux de type papier, carton (beige) - cloison / Doublage placoplatre pièces sèches -	RDC - Vol 1 (Entrée)	
P9	Revêtement de mur	Revêtement de mur	Matériau dur de type carrelage, faïence (blanc) ; matériau semi-dur (gris) en traces - faïence blanche -	R+1 - Vol 9 (SDB)

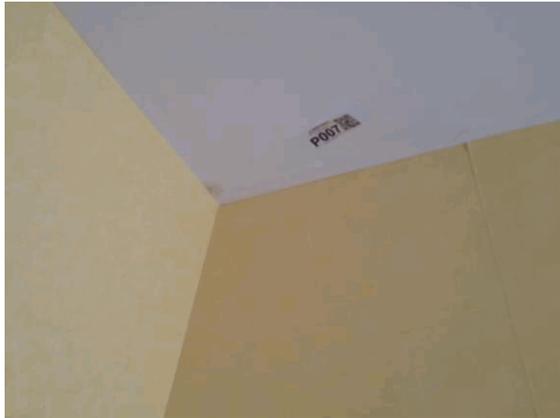
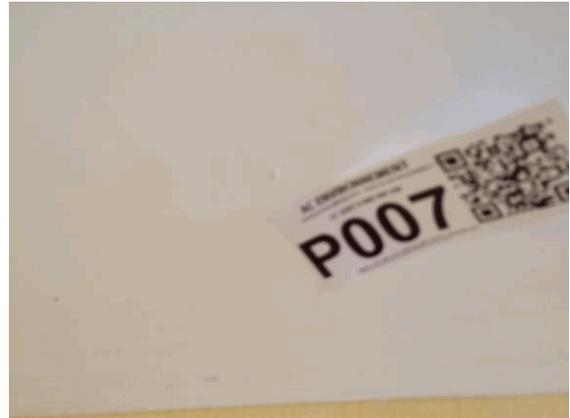
002LQ000077 n°7 - 1 (P7)

- N° 16Y016598-010 - Référence 002LQ000077 n°7 Plafond et faux-plafonds - Faux plafonds - Jonctions faux-plafond / structure Volume n° 4, prélevé par vos soins, et sous-traité à Eurofins Lab Environment Testing Portugal, Unipessoal Lda.

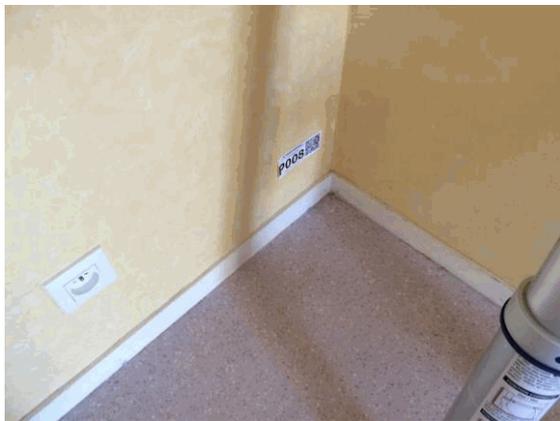
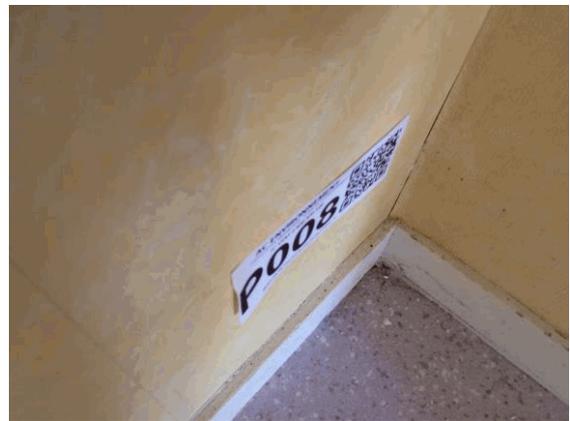
002LQ000077 n°8 - 1 (P8)

RDC	Vol 1 (Entrée)	Cloisons légères ou préfabriquées	Jonction entre panneaux préfabriqués	S8	Sondage et extension de la zone homogène du prélèvement P8	cloison / Doublage placoplatre pièces sèches	002LQ0000 77 n°8 - 1 - 002LQ0000 77 n°8 - 2	P8	Matériau semi-dur (blanc) ; matériau souple fibreux de type papier, carton (beige)	Négatif	Négatif sur analyse
R+1	Vol 5 (Chambre 1) - Vol 6 (Chambre 2) - Vol 7 (Chambre 3) - Vol 8 (Dégagement) - Vol 10 (Débarras)	Cloisons légères ou préfabriquées	Jonction entre panneaux préfabriqués	S9 - S10 - S11 - S12 - S13	Sondage et extension de la zone homogène du prélèvement P8	cloison / Doublage placoplatre pièces sèches	002LQ0000 77 n°8 - 1 - 002LQ0000 77 n°8 - 2	P8	Matériau semi-dur (blanc) ; matériau souple fibreux de type papier, carton (beige)	Négatif	Négatif sur analyse

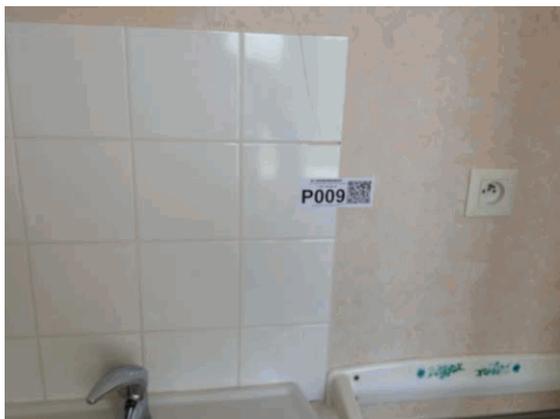
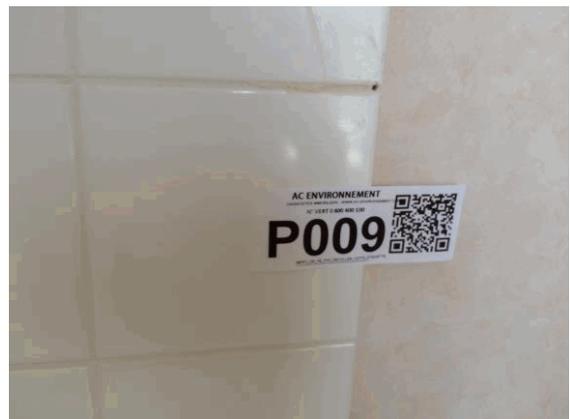
002LQ000077 n°9 - 1 (P9)

- N° 16Y016598-012 - Référence 002LQ000077 n°9 Revêtement de mur - Revêtement de mur - Colles de carrelages (faïences) Volume n. 9, prélevé par vos soins, et sous-traité à Eurofins Lab Environment Testing Portugal, Unipessoal Lda.

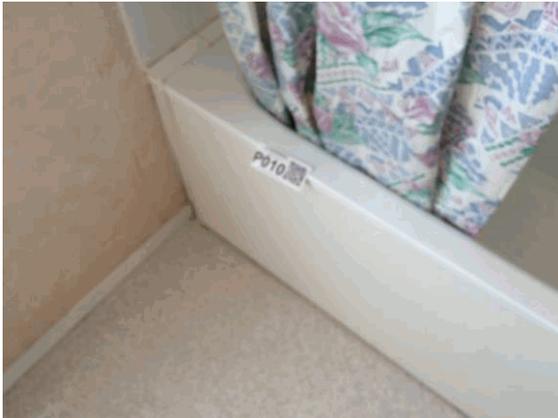
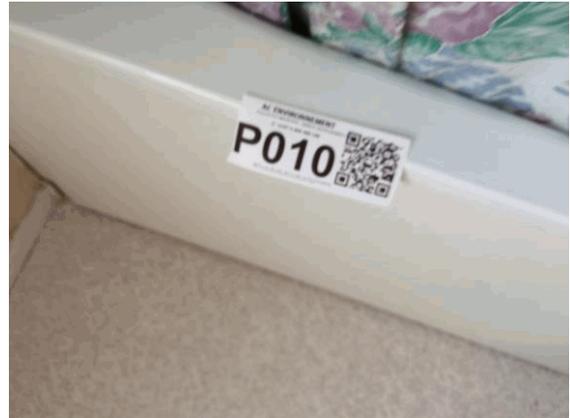
002LQ000077 n°10 - 1 (P10)

P10	Equipements divers et accessoires	Baignoire	Matériau dur (blanc) -	R+1 - Vol 9 (SDB)

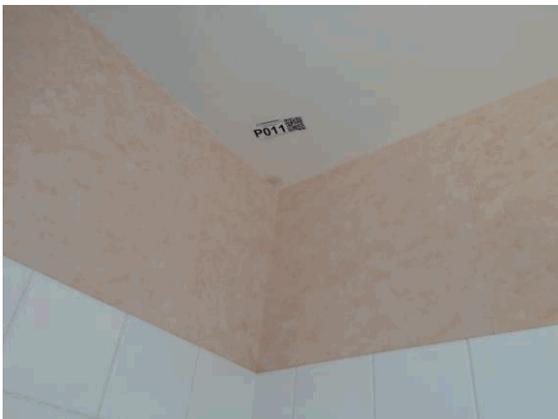
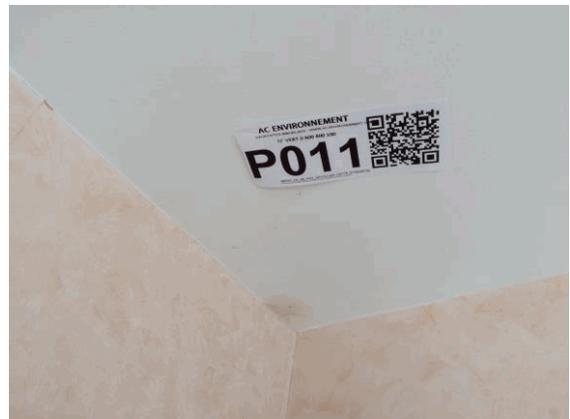
002LQ000077 n°11 - 1 (P11)

R+1	Vol 9 (SDB)	Faux plafonds	Jonctions faux-plafond / structure	P11	Réalisation d'un prélèvement	plafond placoplatre pièces humides	002LQ0000 77 n°11 - 1 - 002LQ0000 77 n°11 - 2	P11	Matériau semi-dur (blanc) ; matériau souple fibreux de type papier, carton (beige)	Négatif	Négatif sur analyse

P11	Plafond et faux-plafonds	Faux plafonds	Matériau semi-dur (blanc) ; matériau souple fibreux de type papier, carton (beige) - plafond placoplâtre pièces humides -	R+1 - Vol 9 (SDB)	
P12 Phase 1	Revêtement de sol	Revêtement de sol	Matériau souple de type revêtement de sol (blanc) + (violet) (clair) - lino gris à motifs + Colle jaune sur parquet bois -	R+1 - Vol 7 (Chambre 3)	
P12 Phase 2	Revêtement de sol	Revêtement de sol	Matériau souple de type revêtement de sol (blanc) + (violet) (clair) ; matériau de type colle (jaune) ; matériau semi-dur de type ragréage (marron) - lino gris à motifs + Colle jaune sur parquet bois -	R+1 - Vol 7 (Chambre 3)

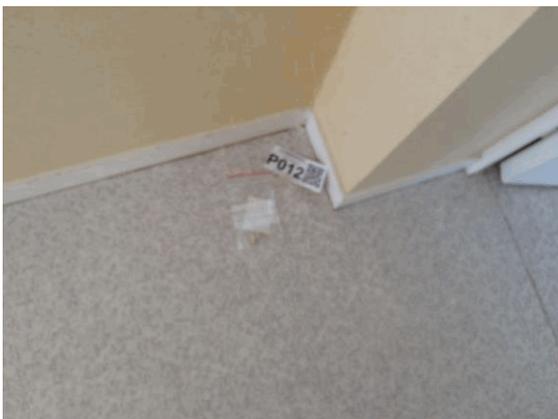
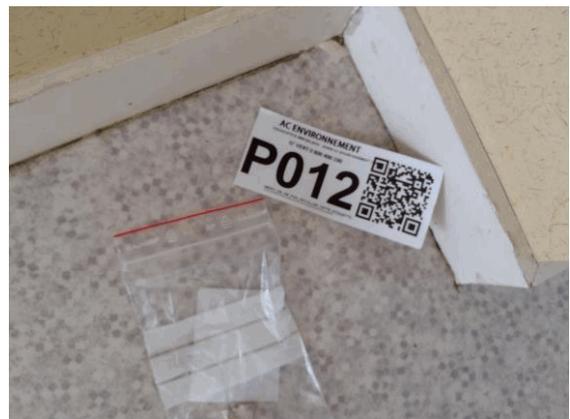
002LQ000077 n°12 - 1 (P12)

004 (1)	16Y016598-004 - 002LQ000077 n°12 Revêtement de sol - Revêtement de sol - Lés plastiques avec sous-couche Volume n° 7	Matériau souple de type revêtement de sol (blanc) + (violet) (clair)	MET	1	Calcination et attaque acide (méthode interne de traitement)	Fibres d'amiante non détectées
		Matériau souple de type revêtement de sol (blanc) + (violet) (clair) ; matériau de type colle (jaune) ; matériau semi-dur de type ragréage (marron)	MET	1	Calcination et attaque acide (méthode interne de traitement)	Fibres d'amiante non détectées

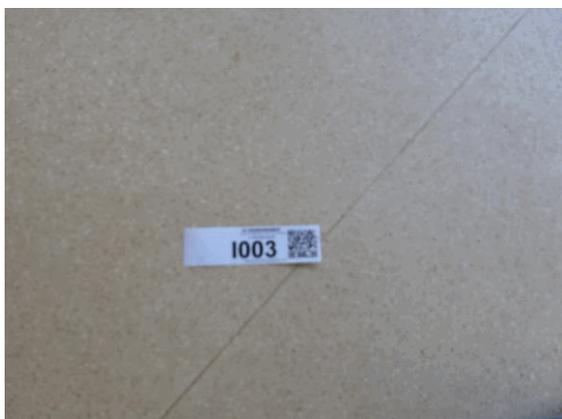
RDC	Vol 3 (Cuisine)	Revêtement de sol	Lés plastiques avec sous-couche	I3			I3 - 1				Aucun prélèvement réalisé à la demande du client sur les revêtements de sols non d'origines.
RDC	Vol 4 (Séjour)	Revêtement de sol	Lés plastiques avec sous-couche	I3			I3 - 1				Aucun prélèvement réalisé à la demande du client sur les revêtements de sols non d'origines.
