Rapport de mission de repérage des matériaux et produits contenant de l'amiante avant travaux

Adresse :	7 RUE JOSEPH RIVIERE - RUE JOSEPH RIVIERE
CP - Ville :	53350 BALLOTS
Référence client :	_00697000010000100003_
Date du repérage :	13/03/2017
Désignation :	Appartement n° 3 de type 3 situé au 02 ème étage

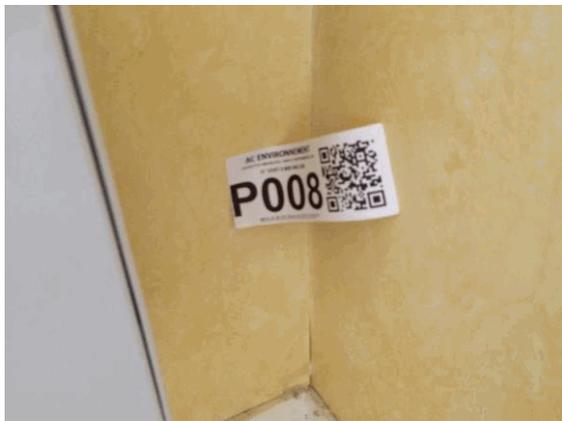
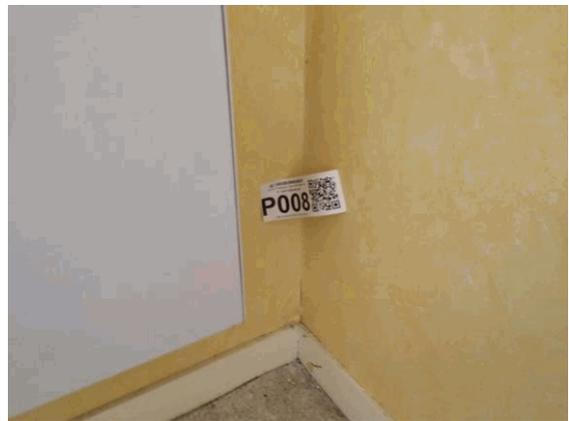
002OY000447 n°8 - 1 (P8)

Appartement N°3	Vol 11 (Chambre 1)	Cloisons légères ou préfabriquées	Jonction entre panneaux préfabriqués	P8	Réalisation d'un prélèvement	cloison / Doublage placoplatre pièces sèches	002OY000 447 n°8 - 1 - 002OY000 447 n°8 - 2	P8	Enduit plâtreux blanc en vrac + peinture non séparable + carton non séparable	Négatif	Négatif sur analyse
Appartement N°3	Vol 9 (Rangement) - Vol 7 (Dégagement) - Vol 6 (Séjour) - Vol 12 (Chambre 2)	Cloisons légères ou préfabriquées	Jonction entre panneaux préfabriqués	S12 - S13 - S14 - S15	Sondage et extension de la zone homogène du prélèvement P8	cloison / Doublage placoplatre pièces sèches	002OY000 447 n°8 - 1 - 002OY000 447 n°8 - 2	P8	Enduit plâtreux blanc en vrac + peinture non séparable + carton non séparable	Négatif	Négatif sur analyse
Appartement N°3	Vol 12 (Chambre 2)	Menuiseries	ensemble Mastc + joints	P10	Réalisation d'un prélèvement	velux	002OY000 447 n°10 - 1 - 002OY000 447 n°10 - 2	P10	Matériau mou gris en vrac avec poussières non séparable + matériau souple noir en vrac non séparable + matériau fibreux bleu non séparable	Négatif	Négatif sur analyse

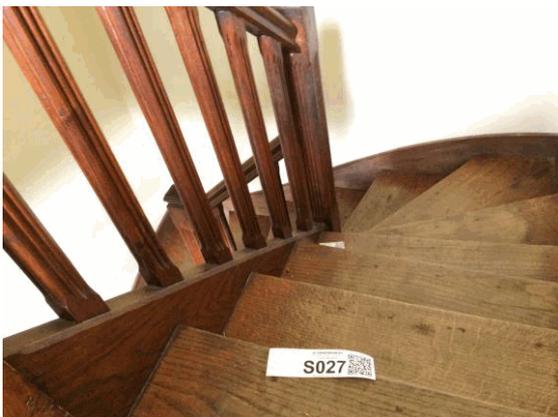
S27 - 1 (A27)

Appartement N°3 -escalier	Vol 3 (Palier R+1)	Revêtement de sol	escalie rbois	S27			S27 - 1				Materiau ne contenant pas d'amiante par nature

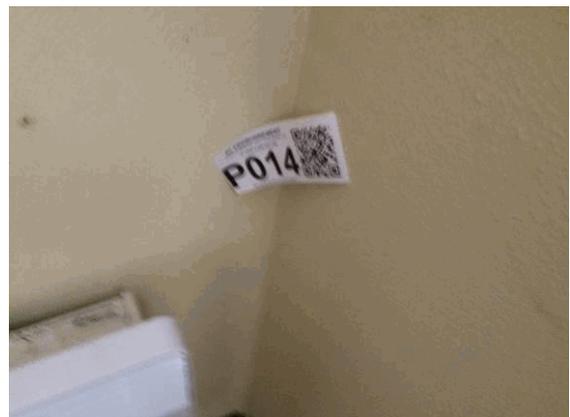
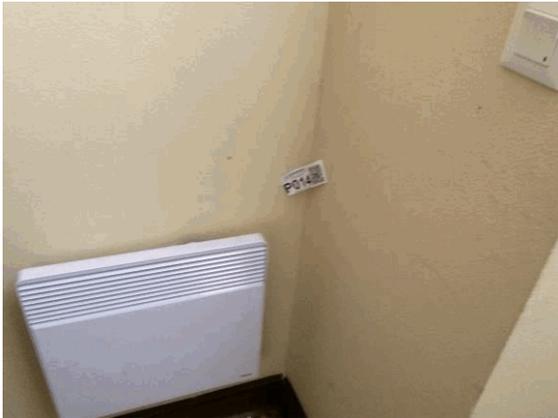
002OY000447 n°14 - 1 (P14)

Appartement N°3 -escalier	Vol 1 (Hall d'entrée RDC)	Cloisons légères ou préfabriquées	Jonction entre panneaux préfabriqués	P14	Réalisation d'un prélèvement	doublage / cloison placoplatre cage d'escalier	002OY000 447 n°14 - 1 - 002OY000 447 n°14 - 2	P14	Matériau plâtreux blanc en vrac non séparable + peinture non séparable + carton non séparable + papier non séparable	Négatif	Négatif sur analyse

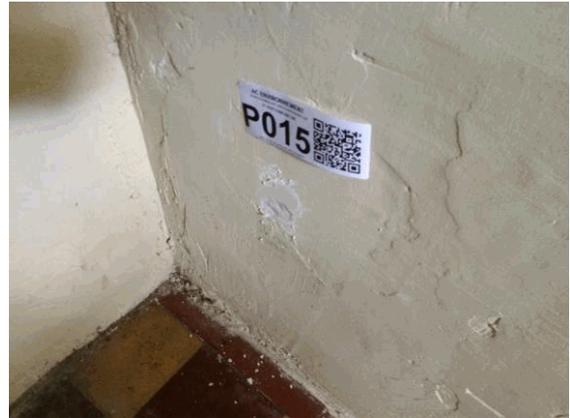
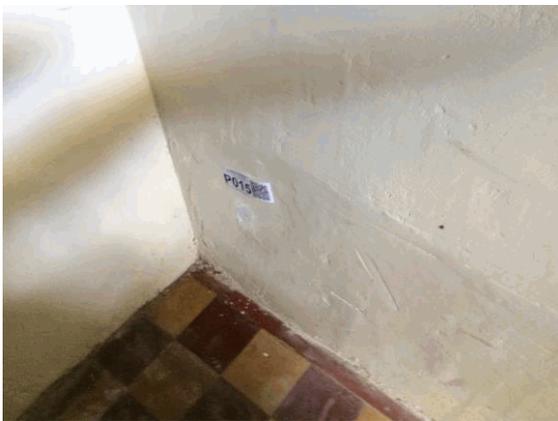
002OY000447 n°15 - 1 (P15)

Appartement N°3 -escalier	Vol 2 (Placard sous escalier)	Murs et cloisons	Enduit plâtre	P15	Réalisation d'un prélèvement	porteur cage d'escalier	002OY000 447 n°15 - 1 - 002OY000 447 n°15 - 2	P15	Enduit plâtreux blanc en vrac + peinture non séparable	Négatif	Négatif sur analyse
Appartement N°3 -escalier	Vol 2 (Placard sous escalier) - Vol 1 (Hall d'entrée RDC) - Vol 3 (Palier R+1)	Murs et cloisons	Enduit plâtre	P15 - S30 - S31	Sondage et extension de la zone homogène du prélèvement P15	porteur cage d'escalier	002OY000 447 n°15 - 1 - 002OY000 447 n°15 - 2	P15	Enduit plâtreux blanc en vrac + peinture non séparable	Négatif	Négatif sur analyse
Appartement N°3	Vol 4 (Accès étage)	Murs et cloisons	Enduit plâtre	S32	Sondage et extension de la zone homogène du prélèvement P15	porteur cage d'escalier	002OY000 447 n°15 - 1 - 002OY000 447 n°15 - 2	P15	Enduit plâtreux blanc en vrac + peinture non séparable	Négatif	Négatif sur analyse
