## Rapport de mission de repérage des matériaux et produits contenant de l'amiante avant travaux

| Adresse : | RUE JOSEPH RIVIERE |
| CP - Ville : | 53350 BALLOTS |
| Désignation : | Bâtiment composé de 1 cage et de 2 étages |

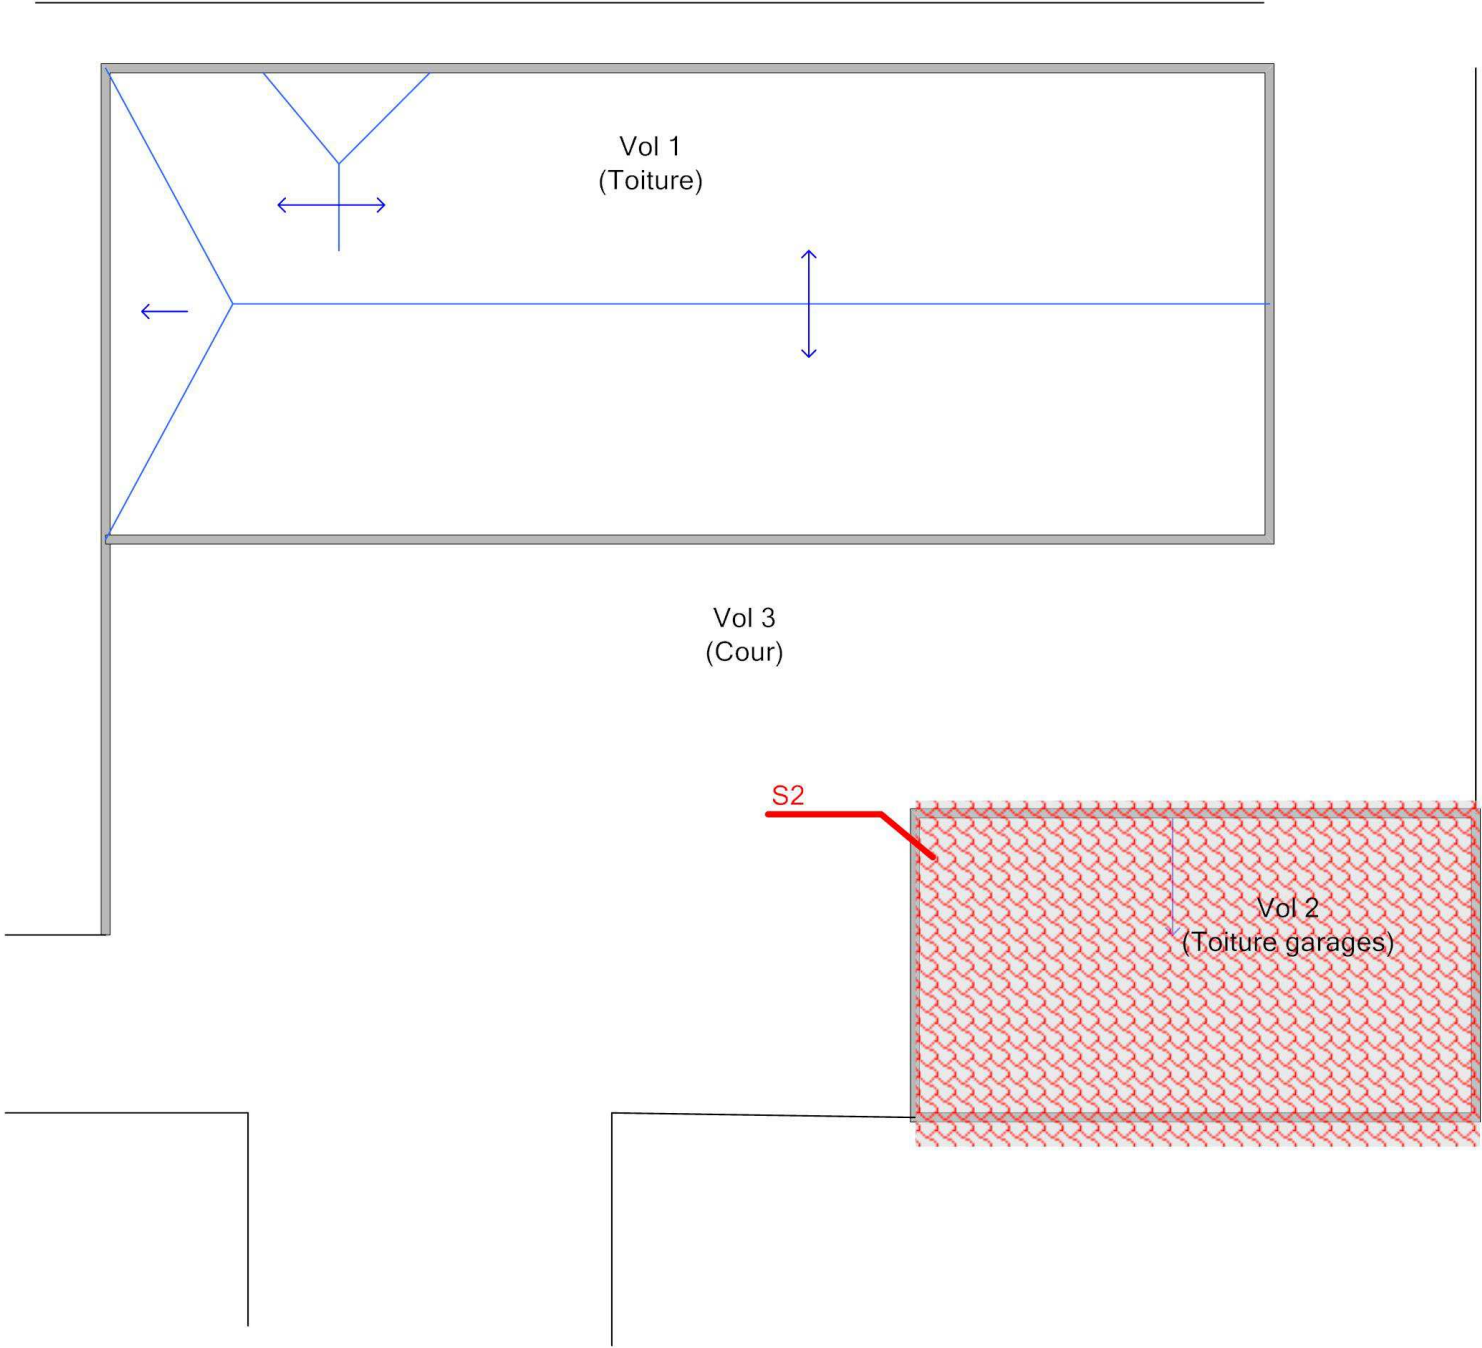
S2: Plaques en fibres-ciment

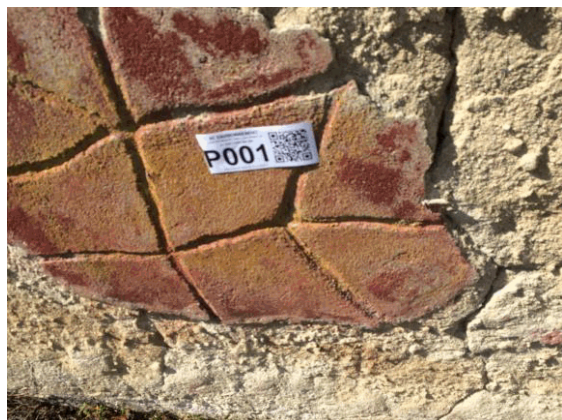
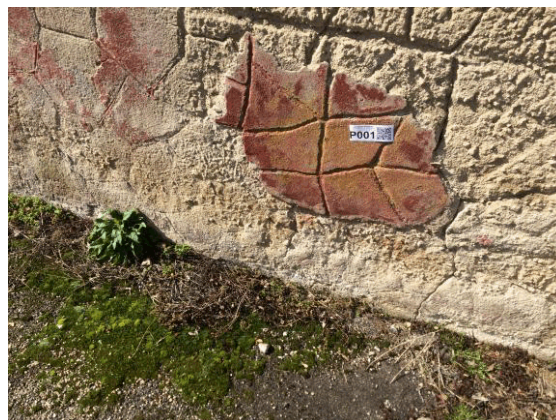
002OY000448 n°1 - 1 (P1)

| Plan | Localisation | Composant | Partie composant | Descriptif de l'action menée | | | | Laboratoire | | | Conclusion |
|---|---|---|---|---|---|---|---|---|---|---|---|
| PIGNON GAUCHE | Vol 8 (PIGNON GAUCHE) | Murs | Enduit ciment | P1 | Réalisation d'un prélèvement | enduit gris/rouge de soubassement | 002OY000<br>448 n°1 - 1<br>-<br>002OY000<br>448 n°1 - 2 | P1 | Enduit compact gris hétérogène + peinture non séparable | Négatif | Négatif sur analyse |

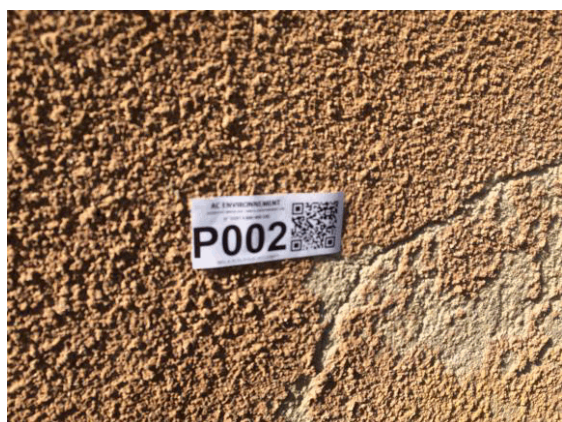
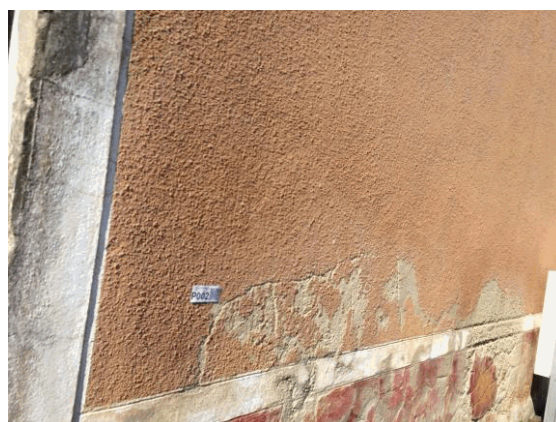
002OY000448 n°2 - 1 (P2)

| Plan | Localisation | Composant | Partie composant | Descriptif de l'action menée | | | | Laboratoire | | | Conclusion |
|---|---|---|---|---|---|---|---|---|---|---|---|
| PIGNON GAUCHE | Vol 8 (PIGNON GAUCHE) | Murs | Enduits projetés | P2 | Réalisation d'un prélèvement | rosatre/beige des façades | 002OY000<br>448 n°2 - 1<br>-<br>002OY000<br>448 n°2 - 2 | P2 | Enduit gris en vrac hétérogène + peintures multiples | Négatif | Négatif sur analyse |

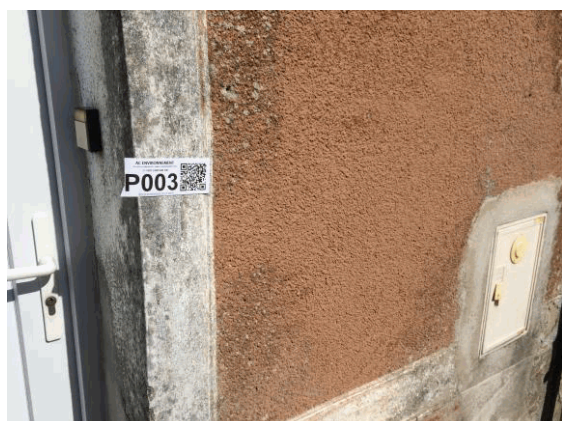
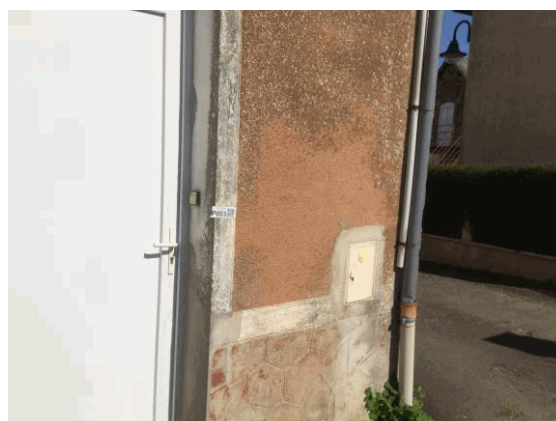
002OY000448 n°3 - 1 (P3)

| Plan | Localisation | Composant | Partie composant | Descriptif de l'action menée | | | | Laboratoire | | | Conclusion |
|---|---|---|---|---|---|---|---|---|---|---|---|
| PIGNON GAUCHE | Vol 8 (PIGNON GAUCHE) | Murs | Enduit ciment | P3 | Réalisation d'un prélèvement | enduit gris/blanc autour des ouvertures +angles | 002OY000<br>448 n°3 - 1<br>-<br>002OY000<br>448 n°3 - 2 | P3 | Enduit gris non séparable + peintures multiples + matériau compact gris hétérogène | Négatif | Négatif sur analyse |

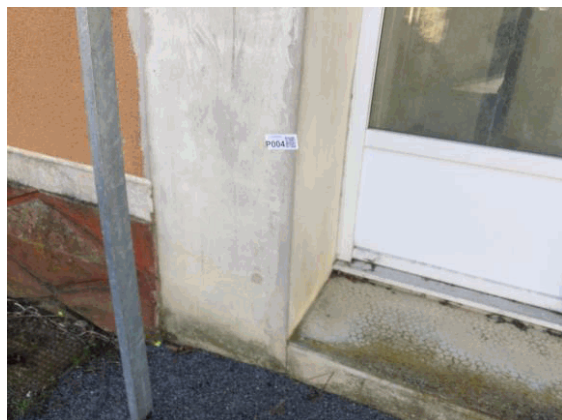
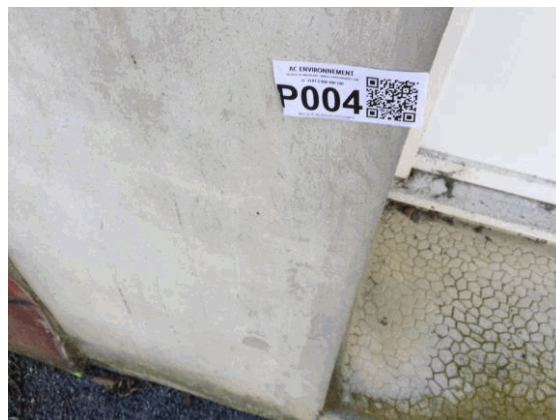
002OY000448 n°4 - 2 (P4)

| Plan | Localisation | Composant | Partie composant | Descriptif de l'action menée | | | | Laboratoire | | | Conclusion |
|---|---|---|---|---|---|---|---|---|---|---|---|
| FACADE AVANT | Vol 7 (FACADE AVANT) | Murs | Enduit ciment | P4 | Réalisation d'un prélèvement | enduit gris de finition | 002OY000<br>448 n°4 - 1<br>-<br>002OY000<br>448 n°4 - 2 | P4 | Enduit compact gris | Négatif | Négatif sur analyse |

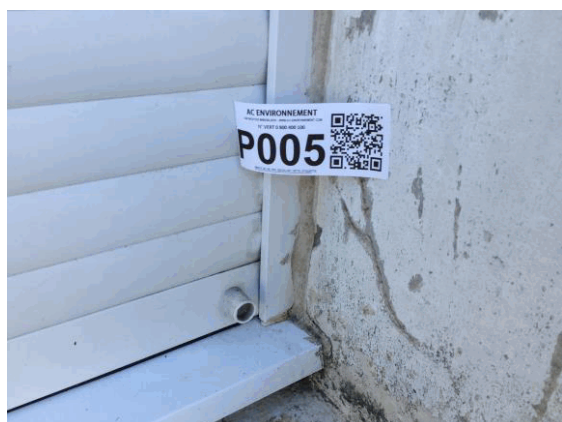
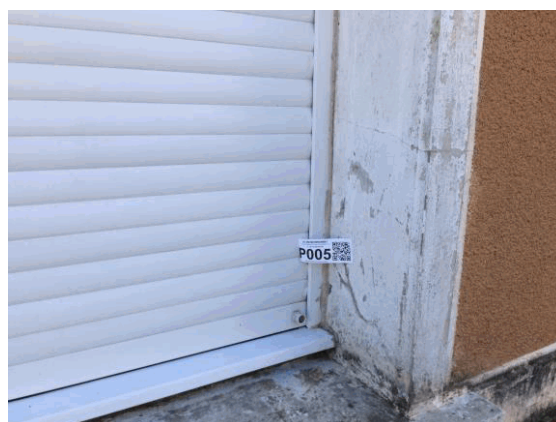
002OY000448 n°5 - 1 (P5)

| Plan | Localisation | Composant | Partie composant | Descriptif de l'action menée | | | | Laboratoire | | | Conclusion |
|---|---|---|---|---|---|---|---|---|---|---|---|
| FACADE AVANT | Vol 7 (FACADE AVANT) | Menuiseries | Reprise d'étanchéité | P5 | Réalisation d'un prélèvement | blanche | 002OY000<br>448 n°5 - 1<br>-<br>002OY000<br>448 n°5 - 2 | P5 | Matériau souple blanc avec poussières + peinture non séparable | Négatif | Négatif sur analyse |

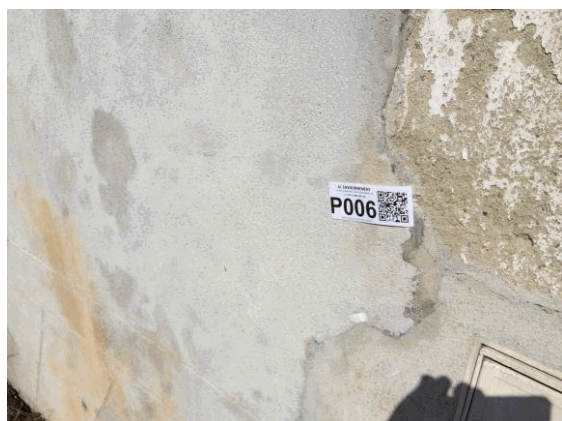
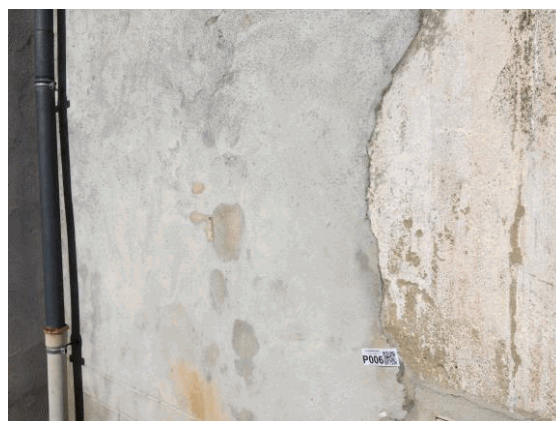
002OY000448 n°6 - 1 (P6)

| Plan | Localisation | Composant | Partie composant | Descriptif de l'action menée | | | | Laboratoire | | | Conclusion |
|---|---|---|---|---|---|---|---|---|---|---|---|
| FACADE ARRIÈRE | Vol 9 (FACADE ARRIÈRE) | Murs | Enduit ciment | P6 | Réalisation d'un prélèvement | enduit gris lissé | 002OY000<br>448 n°6 - 1<br>-<br>002OY000<br>448 n°6 - 2 | P6 | Enduit gris en vrac hétérogène | Négatif | Négatif sur analyse |

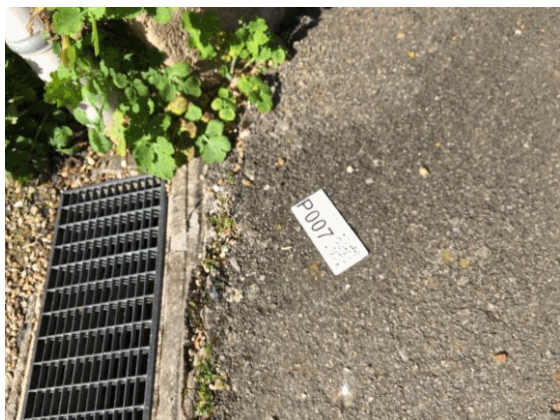
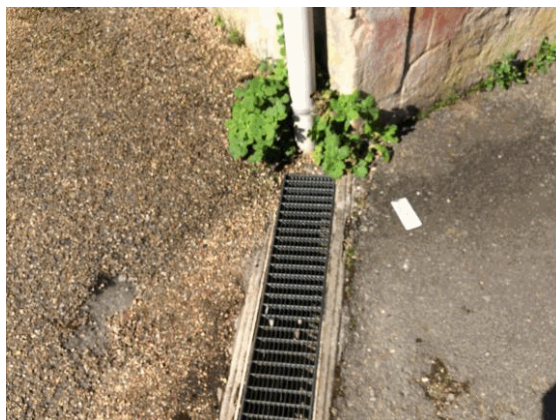
002OY000448 n°7 - 1 (P7)

| | | | | Descriptif de l'action menée | | | | Laboratoire | | | Conclusion |
|---|---|---|---|---|---|---|---|---|---|---|---|
| TOITURES<br>+PLAN<br>MASSE | Vol 3 (Cour) | Revêtement routier | Bitume couche<br>supérieure | P7 | Réalisation d'un<br>prélèvement | noir | 002OY000 | P7 | Agrégats d'enrobés<br>bitumineux – prise d'essai | Négatif | Négatif sur<br>analyse |

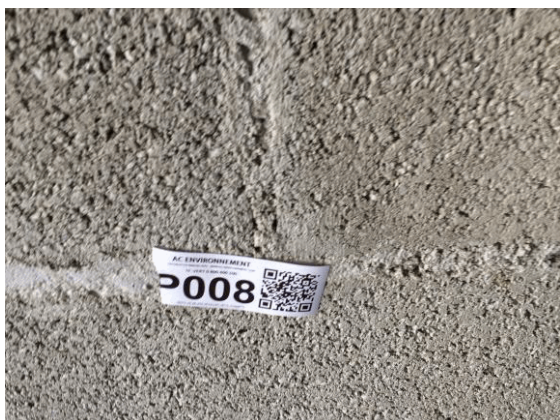
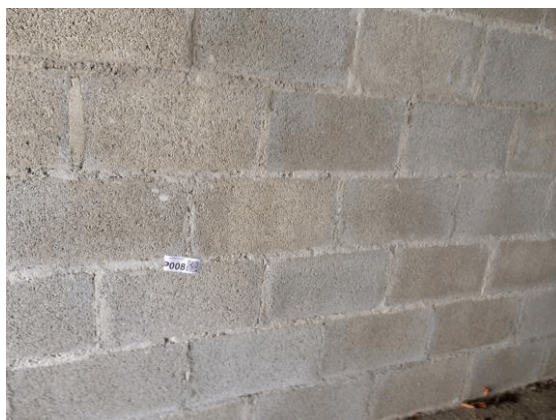
002OY000448 n°8 - 1 (P8)

| Plan | Localisation | Composant | Partie composant | Descriptif de l'action menée | | | | Laboratoire | | | Conclusion |
|---|---|---|---|---|---|---|---|---|---|---|---|
| GARAGES | Vol 4 (garage 2) | Murs et cloisons | Enduit ciment | P8 | Réalisation d'un prélèvement | joints de scellement des parpaing gris | 002OY000<br>448 n°8 - 1<br>-<br>002OY000<br>448 n°8 - 2 | P8 | Enduit compact gris hétérogène | Négatif | Négatif sur analyse |

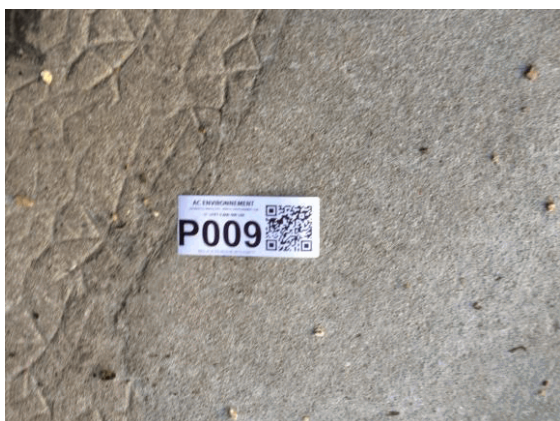
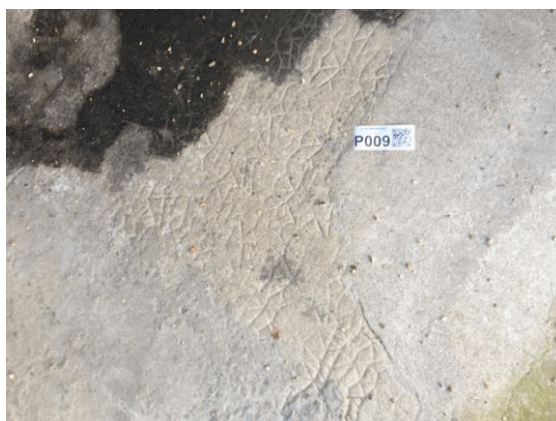
002OY000448 n°9 - 1 (P9)

| Plan | Localisation | Composant | Partie composant | Descriptif de l'action menée | | | | Laboratoire | | | Conclusion |
|---|---|---|---|---|---|---|---|---|---|---|---|
| GARAGES | Vol 4 (garage 2) | Revêtement de sol | Chape maigre | P9 | Réalisation d'un prélèvement | grise | 002OY000<br>448 n°9 - 1 -<br>002OY000<br>448 n°9 - 2 | P9 | Matériau compact gris hétérogène avec poussières | Négatif | Négatif sur analyse |

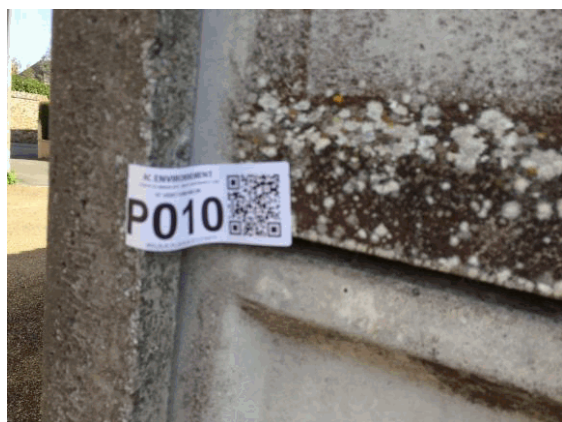
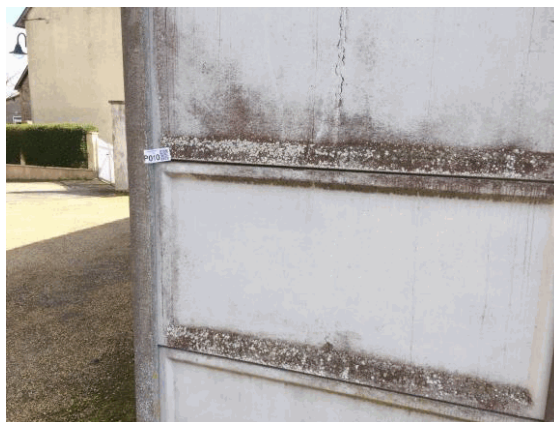
002OY000448 n°10 - 1 (P10)

| Plan | Localisation | Composant | Partie composant | Descriptif de l'action menée | | | | Laboratoire | | | Conclusion |
|---|---|---|---|---|---|---|---|---|---|---|---|
| FACADE GARAGE | Vol 10 (FACADE GARAGE) | Murs et cloisons | Plaques planes béton préfabriqués | P10 | Réalisation d'un prélèvement | gris+ scellement | 002OY000<br>448 n°10 - 1 -<br>002OY000<br>448 n°10 - 2 | P10 | Matériau compact gris + peinture + matériau compact beige hétérogène | Négatif | Négatif sur analyse |

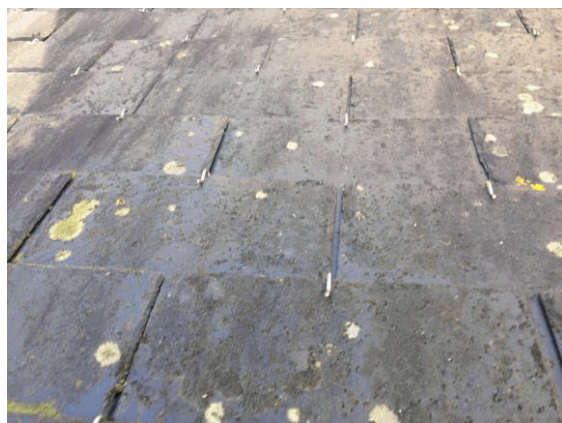
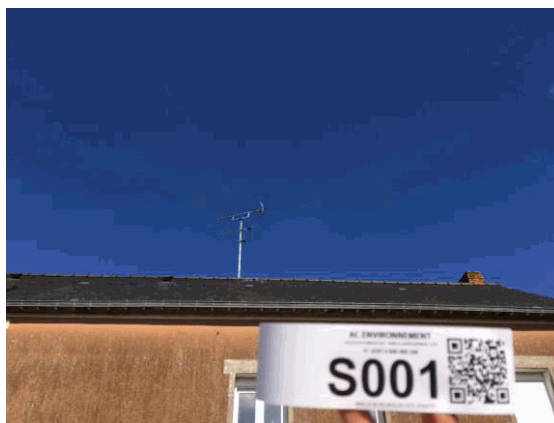
S1 - 2 (A1)

| Plan | Localisation | Composant | Partie composant | Descriptif de l'action menée | | | | Laboratoire | | | Conclusion |
|---|---|---|---|---|---|---|---|---|---|---|---|
| TOITURES<br>+PLAN<br>MASSE | Vol 1 (Toiture) | Ardoises | Ardoises naturelle | S1 | | | S1 - 1 - S1 - 2 | | | | Matériau ne contenant pas d'amiante par nature |

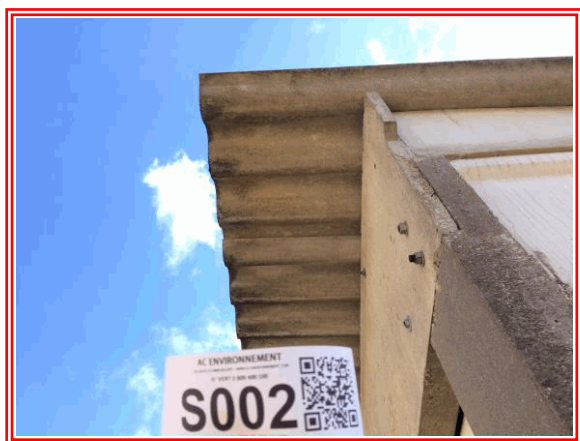
S2 - 1 (A2)

| Localisation | Catégorie | Composant | Partie de composant | Sur avis / réf pré. |
|---|---|---|---|---|
| Vol 2 (Toiture garages) | Toiture et étanchéité | Plaques ondulées | Plaques en fibres-ciment | S2 |

| Plan | Localisation | Composant | Partie composant | Descriptif de l'action menée | | | | Laboratoire | | | Conclusion |
|---|---|---|---|---|---|---|---|---|---|---|---|
| TOITURES<br>+PLAN<br>MASSE | Vol 2 (Toiture garages) | Plaques ondulées | Plaques en fibres-ciment | S2 | Réalisation d'un sondage | | S2 - 1 | | | | Présence sur jugement personnel de l'opérateur de repérage |

| Référence | Localisation | Action |
|---|---|---|
| <b>S2 - 1 (A2)</b> | <b>TOITURES +PLAN MASSE - Vol 2<br/>(Toiture garages)</b> | <b>Présence sur décision de l'opérateur de repérage</b> |
