## Rapport de mission de repérage des matériaux et produits contenant de l'amiante avant travaux

Adresse :	1 CHEMIN DES PERRAYEURS - CHEMIN DES PERRAYEURS
CP - Ville :	53800 CONGRIER
Référence client :	_00698000010000100001_
Date du repérage :	24/11/2016
Désignation :	Appartement n° 1 de type 4 situé au RDC

C Opérateur de repérage		D
Compagnie & Siret :	AC Environnement (N° 441355914)	Personne autorisant l'émission du rapport conformément à la norme NF 46-020  Nom : MORA Denis  Date du rapport : 02/12/2016 A Riorges, le 02/12/2016

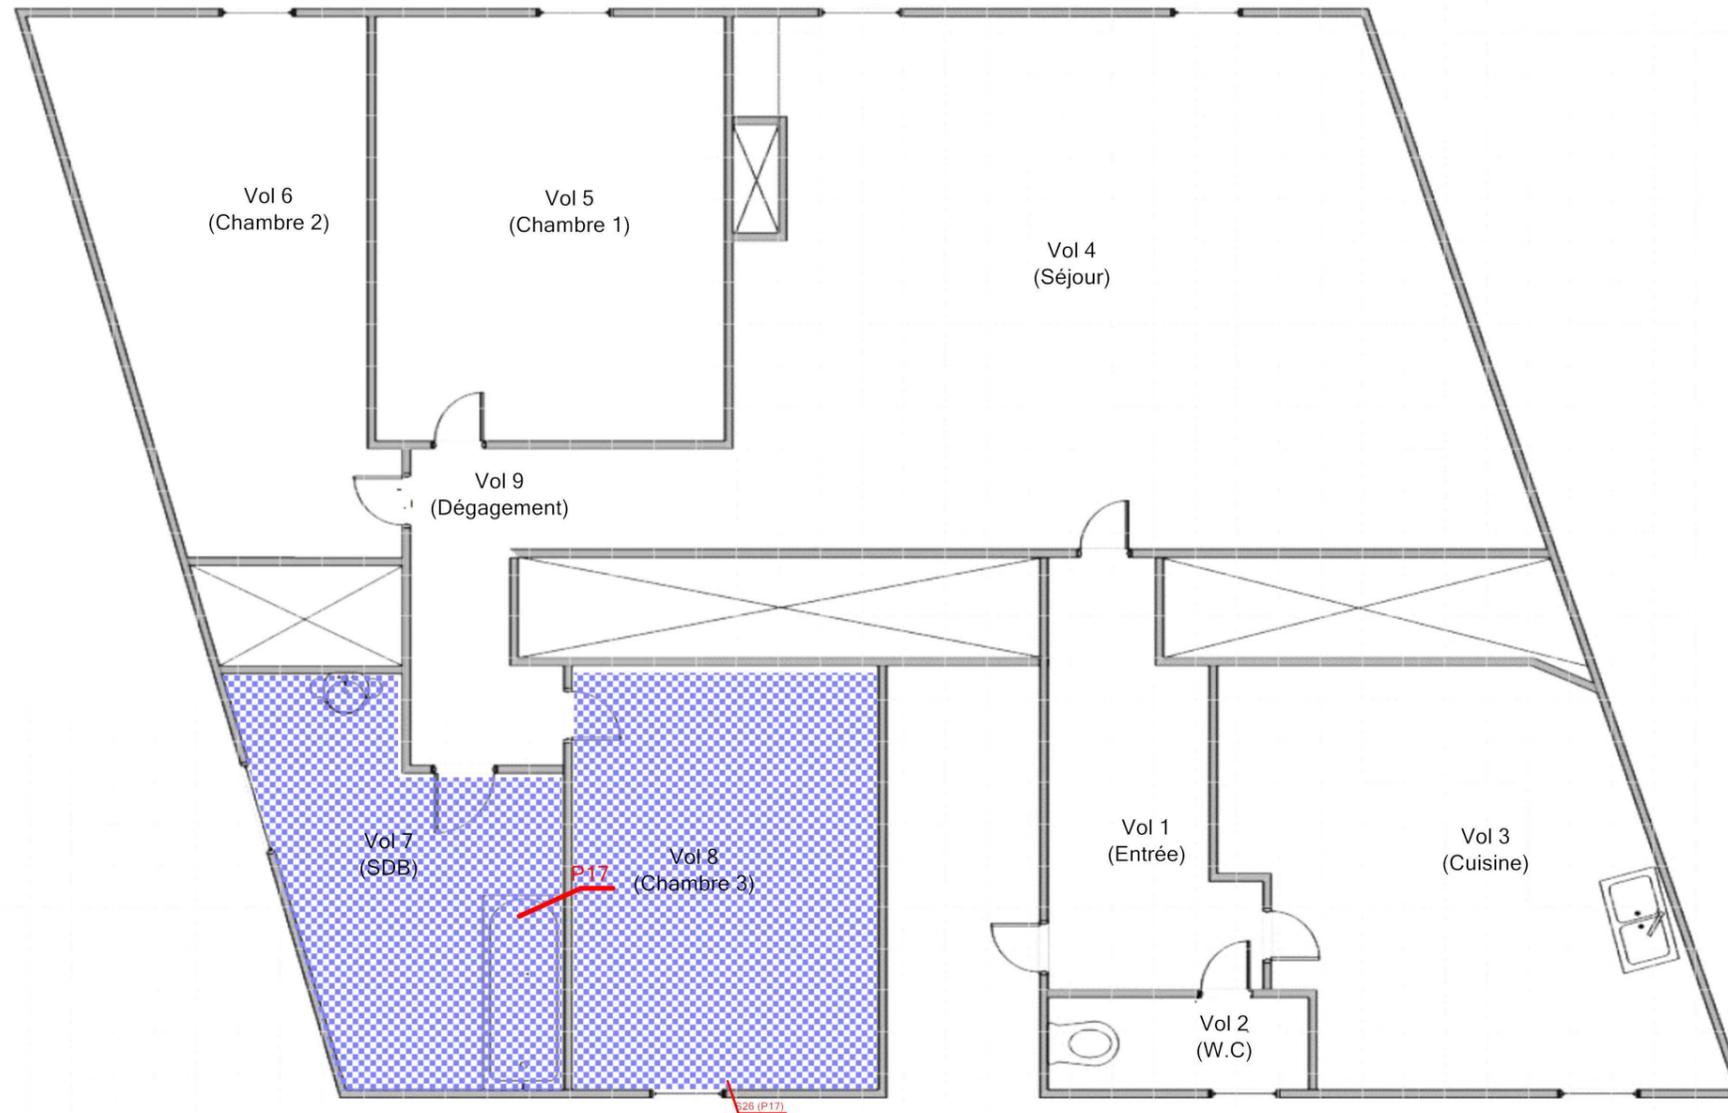
# LGT 1 - MPCA REVÊTEMENT DE SOL

Localisation	Catégorie	Composant	Partie de composant	Sur avis / réf pré.
Vol 7 (SDB)	Revêtement de sol	Revêtement de sol	Colle polymère jaune avec couche en mousse + colle bitumineuse noire + ragréage rose + ragréage gris + matériau blanc	P17
Vol 8 (Chambre 3)	Revêtement de sol	Revêtement de sol	Colle polymère jaune avec couche en mousse + colle bitumineuse noire + ragréage rose + ragréage gris + matériau blanc	P17

P17 : Colles de revêtement de sol (noir) sous ragréage

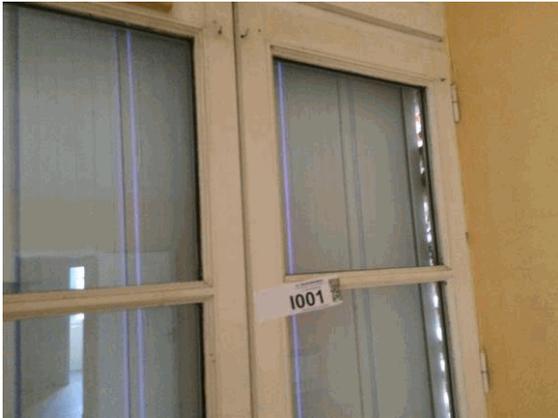
I1 - 1

Localisation	Matériau	Justification
Vol 3 (Cuisine)	menuiseries bois	Impossible d'accéder au mastic vitrier ou joint (verre encastrée dans menuiserie bois)
Vol 2 (W.C)	menuiseries bois	Impossible d'accéder au mastic vitrier ou joint (verre encastrée dans menuiserie bois)
Vol 4 (Séjour)	menuiseries bois	Impossible d'accéder au mastic vitrier ou joint (verre encastrée dans menuiserie bois)
Vol 6 (Chambre 2)	menuiseries bois	Impossible d'accéder au mastic vitrier ou joint (verre encastrée dans menuiserie bois)
Vol 3 (Cuisine)	Mastic étanchéité	Aucun prélèvement réalisé à la demande du client sur l'ensemble des mastics des appareils sanitaires et équipements divers
Vol 2 (W.C)	Mastic étanchéité	Aucun prélèvement réalisé à la demande du client sur l'ensemble des mastics des appareils sanitaires et équipements divers
Vol 7 (SDB)	Mastic étanchéité	Aucun prélèvement réalisé à la demande du client sur l'ensemble des mastics des appareils sanitaires et équipements divers

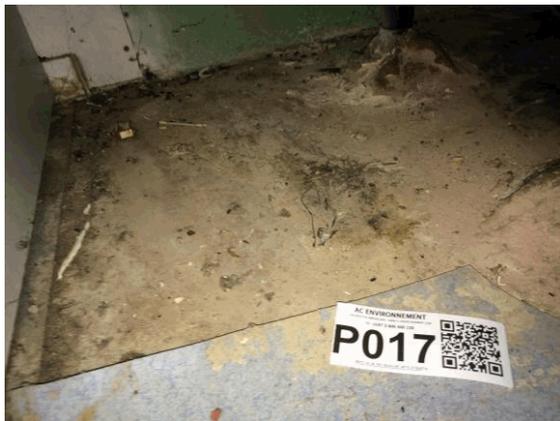
002OY000259 n°17 - 1 (P17)

LGT 1	Vol 7 (SDB)	Revêtement de sol	Colle de scellements des pieds de baignoire	P16	Sondage et extension de la zone homogène du prélèvement P16		002OY000 259 n°16 - 1 - 002OY000 259 n°16 - 2	P16	Enduit compact gris	Négatif	Négatif sur analyse
LGT 1	Vol 7 (SDB)	Revêtement de sol	Colles de revêtement de sol	P17	Réalisation d'un prélèvement	résidus de colle noir sous ragréage rose	002OY000 259 n°17 - 1	P17	Colle polymère jaune avec couche en mousse + colle bitumineuse noire + ragréage rose + ragréage gris + matériau blanc	Positif	Présence sur analyse
LGT 1	Vol 8 (Chambre 3)	Revêtement de sol	Colles de revêtement de sol	S26 (P17)	Sondage et extension de la zone homogène du prélèvement P17	résidus de colle noir sous ragréage rose	002OY000 259 n°17 - 1	P17	Colle polymère jaune avec couche en mousse + colle bitumineuse noire + ragréage rose + ragréage gris + matériau blanc	Positif	Présence sur analyse
