Rapport de mission de repérage des matériaux et produits contenant de l'amiante avant travaux

Adresse :	CHEMIN DES PERRAYEURS
CP - Ville :	53800 CONGRIER
Référence client :	_0069800001_
Date du repérage :	24/11/2016
Désignation :	Bâtiment composé de 1 cage et de 2 étages

Repérage exhaustif de l'ensemble des matériaux susceptible de contenir de l'amiante présent dans l'ensemble de parties communes du bâtiment

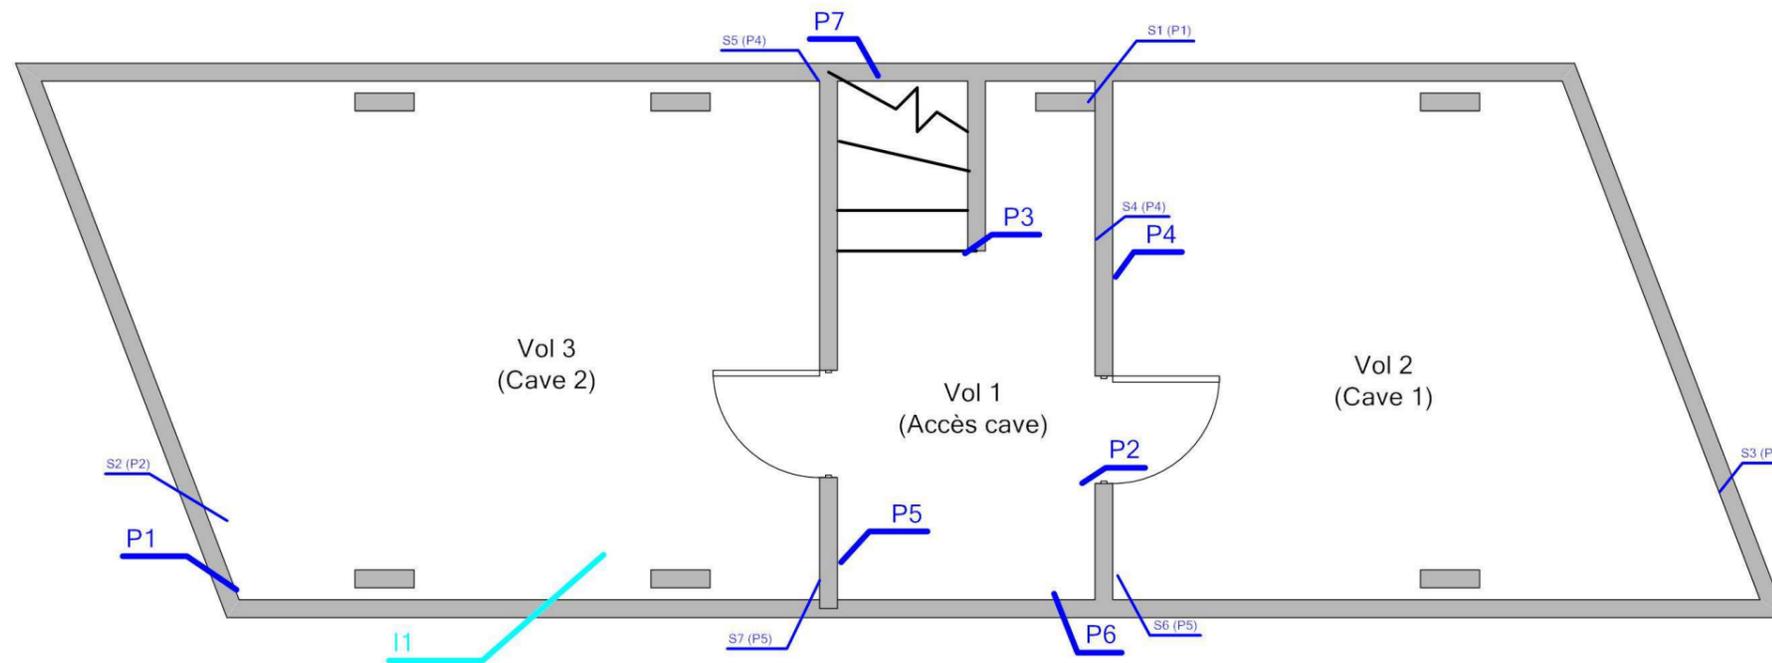
CAVE - PLAN DE REPÉRAGE - ACTIONS MENÉES

Localisation	Matériau	Justification
Vol 3 (Cave 2)	Panneaux vissés de fibralith	impossible de voir les matériaux présents entre les panneaux fibralith et le plafond sans destruction importante
Vol 2 (Cave 1)	Panneaux vissés de fibralith	impossible de voir les matériaux présents entre les panneaux fibralith et le plafond sans destruction importante

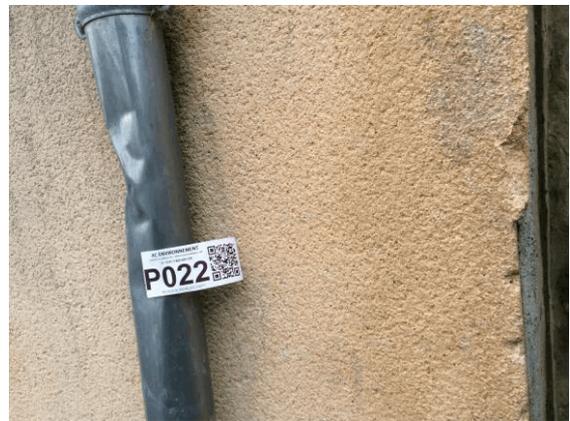
002OY000260 n°22 - 1 (P22)

façade arrière	Vol 10 (façade arrière)	Murs	Enduits projetés	S30 - S31	Sondage et extension de la zone homogène du prélèvement P22	beiges des façades	002OY000 260 n°22 - 1 - 002OY000 260 n°22 - 2	P22	Enduit compact beige	Négatif	Négatif sur analyse

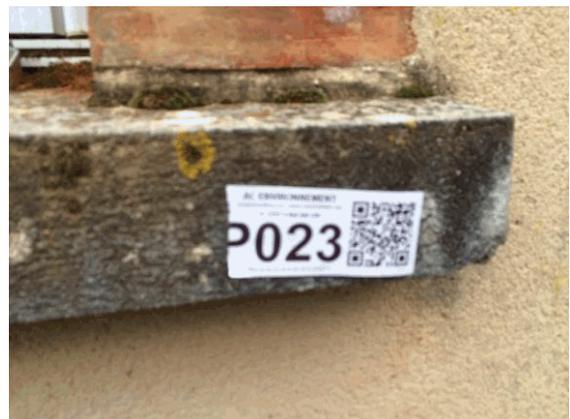
002OY000260 n°23 - 1 (P23)

façade arrière	Vol 10 (façade arrière)	Appui de fenêtre	Eléments béton	S24	Sondage et extension de la zone homogène du prélèvement P23	enduit gris	002OY000 260 n°23 - 1 - 002OY000 260 n°23 - 2	P23	Enduit compact gris	Négatif	Négatif sur analyse

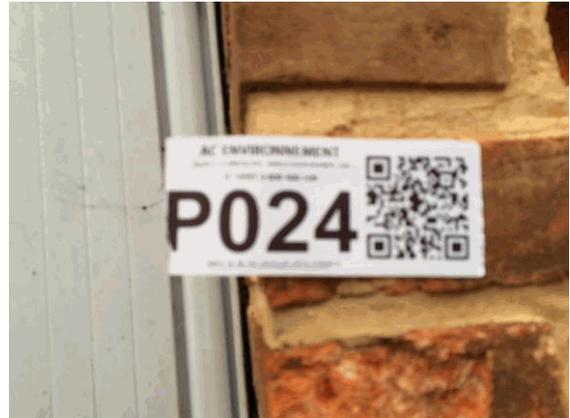
002OY000260 n°24 - 1 (P24)

pignon gauche	Vol 11 (pignon gauche)	Murs	Enduit ciment	S26	Sondage et extension de la zone homogène du prélèvement P24	beige de scellements des briques rouges	002OY000 260 n°24 - 1 - 002OY000 260 n°24 - 2	P24	Enduit compact beige + matériau rouge en vrac non séparable	Négatif	Négatif sur analyse
