## Rapport de mission de repérage des matériaux et produits contenant de l'amiante avant travaux

Adresse :	2 PLACE DE L EGLISE - PLACE DE L EGLISE
CP - Ville :	53250 JAVRON LES CHAPELLES
Référence client :	_00909000010000100002_
Date du repérage :	27/07/2017
Désignation :	Appartement n° 2 de type 2 situé au 01 er étage

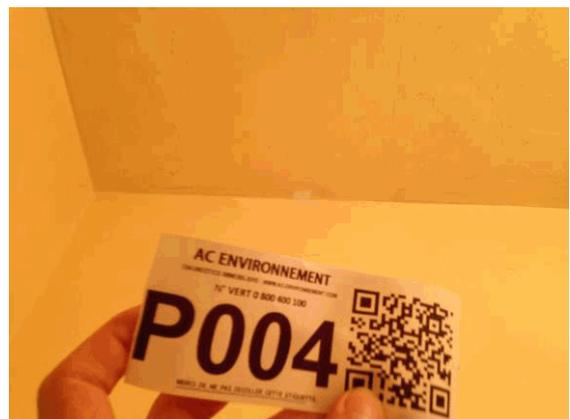
002VZ000068 n°4 - 1 (P4)

Appartement n°2	Vol 7 (W.C) - Vol 2 (Cuisine)	Plafonds	Plafond plaque plâtre pièces humides	S10 - S11	Sondage et extension de la zone homogène du prélèvement P4		002VZ000 068 n°4 - 1	P4	Papier Souple Fibreux Beige Enduit Effritable Beige Peinture Effritable Beige	Négatif	Négatif sur analyse
