Rapport de mission de repérage des matériaux et produits de la liste A et B contenant de l'amiante à intégrer au Dossier Technique Amiante (DTA)

Adresse :	RUE GUYNEMER
CP - Ville :	53100 MAYENNE
Référence client :	_0000200002_
Rapport émis le :	19/09/2016
Désignation :	Immeuble - Bâtiment composé de 2 cages et de 3 étages

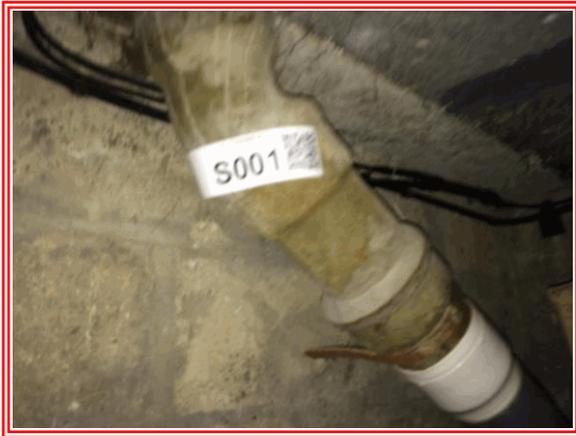
S1 - 1 (S1)

Localisation	Matériau	Critère de décision	
		après analyse	sur décision de l'opérateur
Vol 3 (PC Sous-sol)	Conduit en fibres-ciment		Positif sur jugement personnel
Vol 3 (PC Sous-sol)	Conduit en fibres-ciment		Positif sur jugement personnel
Vol 3 (PC Sous-sol)	Conduit en fibres-ciment		Positif sur jugement personnel
Vol 3 (PC Sous-sol)	Conduit en fibres-ciment		Positif sur jugement personnel
Vol 3 (PC Sous-sol)	Conduit en fibres-ciment		Positif sur jugement personnel
Vol 3 (PC Sous-sol)	Conduit en fibres-ciment		Positif sur jugement personnel

Réf commande :	002LQ000395	Matériau :	Conduit en fibres-ciment
Réf mesure :	S1	Destination du local :	
Date évaluation :	07/09/2016	Local ou zone homogène :	Vol 3 (PC Sous-sol)
Batiment :

- a) Contrôler périodiquement que l'état de dégradation des matériaux et produits concernés ne s'aggrave pas et, le cas échéant, que leur protection demeure en bon état de conservation ;
- b) Rechercher, le cas échéant, les causes de dégradation et prendre les mesures appropriées pour les supprimer.

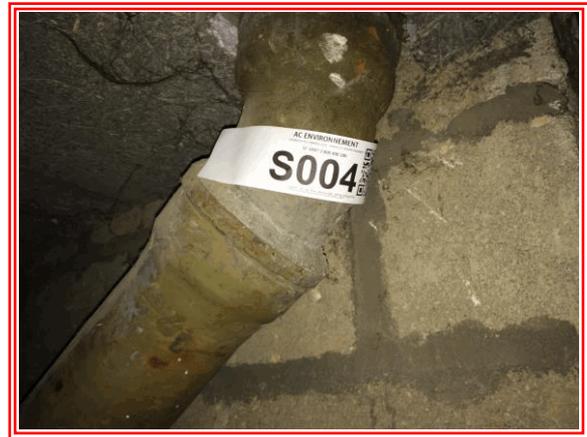
S4 - 1 (S4)

sous-sol												
Vol 3 (PC Sous-sol)	Conduits, canalisations et équipements	Conduit eau	Conduit en fibres-ciment	B	S4						Présence sur jugement personnel de l'opérateur de repérage	EP
Vol 3 (PC Sous-sol)	Conduits, canalisations et équipements	Conduit fluide non identifié	Conduit en fibres-ciment	B	S5						Présence sur jugement personnel de l'opérateur de repérage	EP
Vol 3 (PC Sous-sol)	Conduits, canalisations et équipements	Conduit eau	Conduit en fibres-ciment	B	S6						Présence sur jugement personnel de l'opérateur de repérage	EP
Vol 3 (PC Sous-sol)	Conduits, canalisations et équipements	Conduit eau	Calorifugeage	A	P8	Réalisation d'un prélèvement		P8	Matériau fibreux multicolore + toile fibreuse beige + carton	Négatif	Négatif sur analyse	
Vol 3 (PC Sous-sol)	Conduits, canalisations et équipements	Conduit eau	Calorifugeage	A	P8	Sondage et extension de la zone homogène du prélèvement P8		P8	Matériau fibreux multicolore + toile fibreuse beige + carton	Négatif	Négatif sur analyse

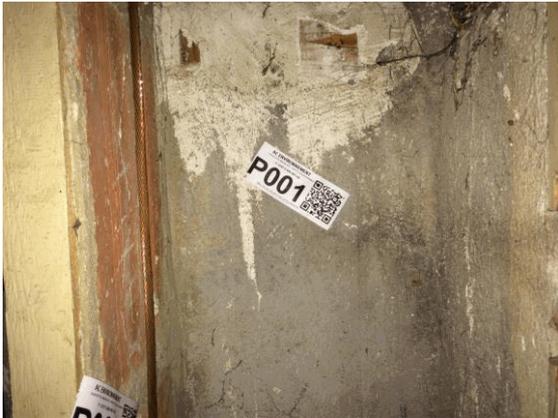
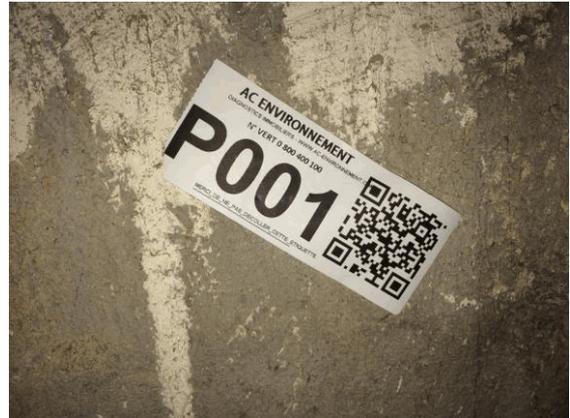
002LQ000395 n°1 - 1 (P1)

sous-sol												
Vol 3 (PC Sous-sol)	Parois verticales intérieures et enduits	Murs et cloisons	Enduit ciment	B	P1	Réalisation d'un prélèvement	gaine technique	P1	Enduit compact gris en vrac	Négatif	Négatif sur analyse	
Vol 3 (PC Sous-sol)	Parois verticales intérieures et enduits	Murs et cloisons	Enduit ciment	B	P1	Sondage et extension de la zone homogène du prélèvement P1	gaine technique	P1	Enduit compact gris en vrac	Négatif	Négatif sur analyse	
Vol 3 (PC Sous-sol)	Plafond et faux-plafonds	Plafonds	Enduit ciment	B	P3	Réalisation d'un prélèvement	sous face escaliers	P3	Enduit compact gris en vrac	Négatif	Négatif sur analyse	
Vol 3 (PC Sous-sol)	Plafond et faux-plafonds	Plafonds	Enduit ciment	B	P3	Sondage et extension de la zone homogène du prélèvement P3	sous face escaliers	P3	Enduit compact gris en vrac	Négatif	Négatif sur analyse	
Vol 3 (PC Sous-sol)	Plafond et faux-plafonds	Plafonds	Enduit ciment	B	P5	Réalisation d'un prélèvement	joints panneaux fibralith	P5	Enduit compact gris en vrac + toile fibreuse grise	Négatif	Négatif sur analyse

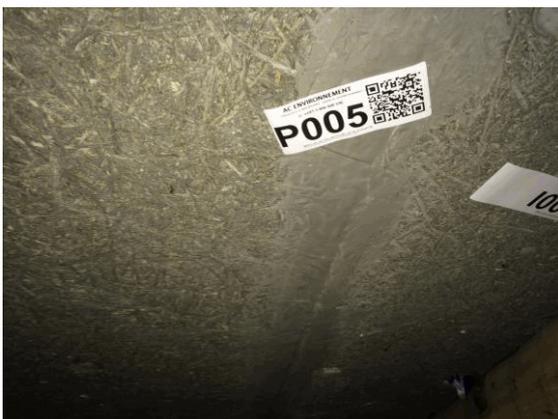
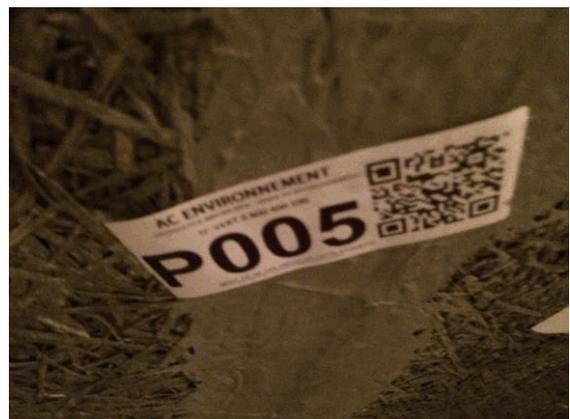
002LQ000395 n°5 - 1 (P5)

Vol 3 (PC Sous-sol)	Plafond et faux-plafonds	Plafonds	Enduit ciment	B	P5	Sondage et extension de la zone homogène du prélèvement P5	joints panneaux fibralith	P5	Enduit compact gris en vrac + toile fibreuse grise	Négatif	Négatif sur analyse	
Vol 3 (PC Sous-sol)	Plafond et faux-plafonds	Plafonds	Panneaux vissés	I1 - 1	i1						Impossible de connaître la nature des matériaux présents derrière les panneaux fibralith sans sondage destructif.	EP
Vol 3 (PC Sous-sol)	Conduits, canalisations et équipements	Conduit eau	Conduit en fibres-ciment	B	S1						Présence sur jugement personnel de l'opérateur de repérage	EP
Vol 3 (PC Sous-sol)	Conduits, canalisations et équipements	Conduit fluide non identifié	Conduit en fibres-ciment	B	S2						Présence sur jugement personnel de l'opérateur de repérage	EP
Vol 3 (PC Sous-sol)	Conduits, canalisations et équipements	Conduit fluide non identifié	Conduit en fibres-ciment	B	S3						Présence sur jugement personnel de l'opérateur de repérage	EP

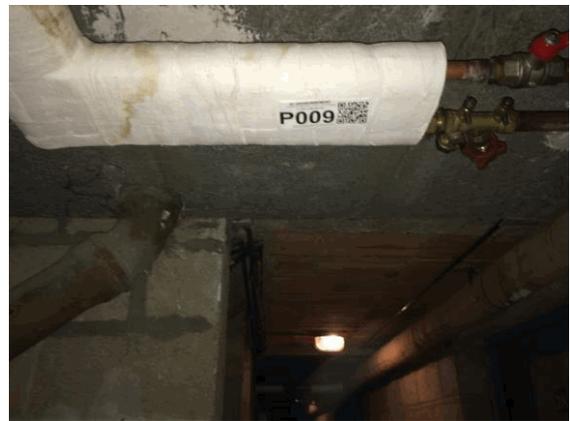
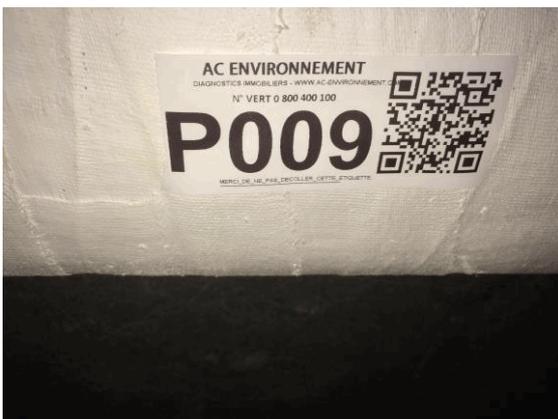
002LQ000395 n°9 - 1 (P9)

Vol 3 (PC Sous-sol)	Conduits, canalisations et équipements	Conduit eau	Calorifugeage	A	P9	Réalisation d'un prélèvement		P9	Matériau fibreux multicolore + toile blanche plâtrée	Négatif	Négatif sur analyse	
Vol 3 (PC Sous-sol)	Conduits, canalisations et équipements	Conduit eau	Calorifugeage	A	P9	Sondage et extension de la zone homogène du prélèvement P9		P9	Matériau fibreux multicolore + toile blanche plâtrée	Négatif	Négatif sur analyse	
Vol 3 (PC Sous-sol)	Parois verticales intérieures et enduits	Murs et cloisons	Enduit ciment	B	P10	Réalisation d'un prélèvement	accès	P10	Enduit compact gris en vrac	Négatif	Négatif sur analyse	
Vol 3 (PC Sous-sol)	Parois verticales intérieures et enduits	Murs et cloisons	Enduit ciment	B	P10	Sondage et extension de la zone homogène du prélèvement P10	accès	P10	Enduit compact gris en vrac	Négatif	Négatif sur analyse	
Vol 3 (PC Sous-sol)	Plafond et faux-plafonds	Plafonds	Enduit ciment	B	P12	Réalisation d'un prélèvement	scellement briques	P12	Enduit compact gris + peinture	Négatif	Négatif sur analyse

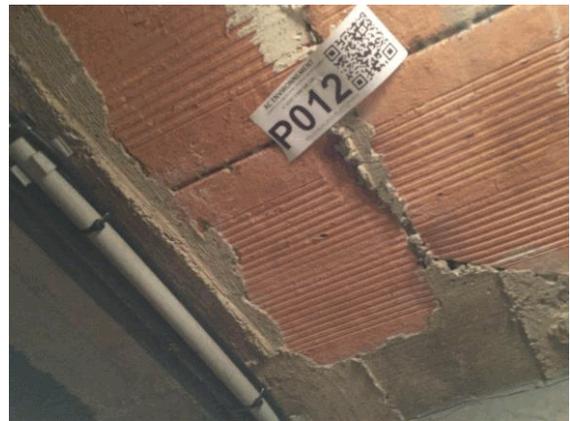
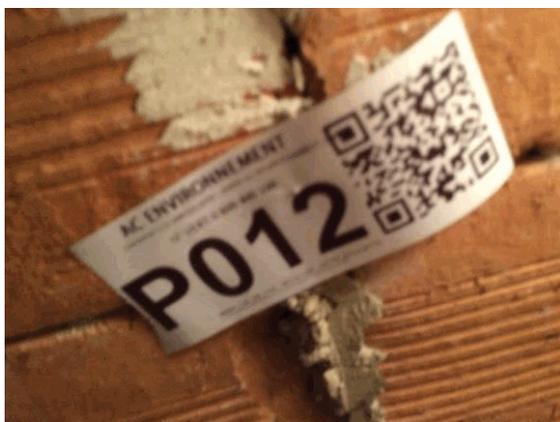
002LQ000395 n°12 - 1 (P12)

Vol 3 (PC Sous-sol) - Vol 2 (Local cuve)	Plafond et faux-plafonds	Plafonds	Enduit ciment	B	P12 - S11	Sondage et extension de la zone homogène du prélèvement P12	scellement briques	P12	Enduit compact gris + peinture	Négatif	Négatif sur analyse	
Vol 3 (PC Sous-sol)	Parois verticales intérieures et enduits	Murs et cloisons	Enduit ciment	B	P13	Réalisation d'un prélèvement		P13	Enduit compact gris en vrac	Négatif	Négatif sur analyse

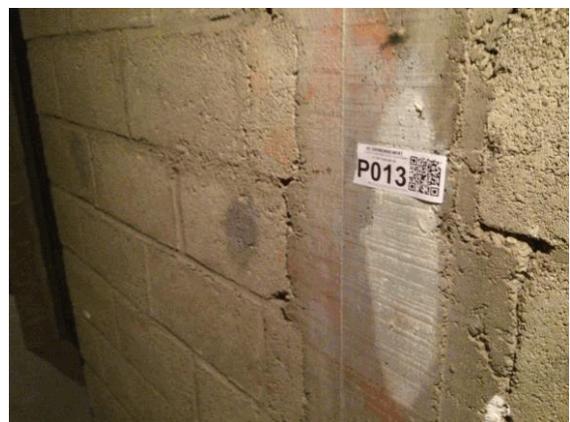
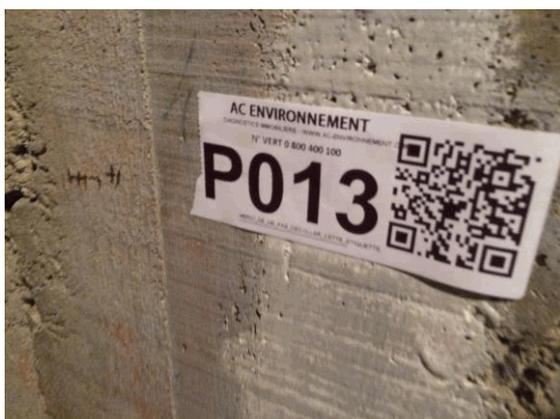
002LQ000395 n°13 - 1 (P13)

sous-sol												
Vol 3 (PC Sous-sol)	Parois verticales intérieures et enduits	Murs et cloisons	Enduit ciment	B	P13	Sondage et extension de la zone homogène du prélèvement P13		P13	Enduit compact gris en vrac	Négatif	Négatif sur analyse	
Vol 2 (Local cuve)	Parois verticales intérieures et enduits	Murs et cloisons	Enduit ciment	B	P14	Réalisation d'un prélèvement		P14	Enduit compact gris en vrac	Négatif	Négatif sur analyse	
Vol 2 (Local cuve)	Parois verticales intérieures et enduits	Murs et cloisons	Enduit ciment	B	P14	Sondage et extension de la zone homogène du prélèvement P14		P14	Enduit compact gris en vrac	Négatif	Négatif sur analyse	
Vol 2 (Local cuve)	Parois verticales intérieures et enduits	Murs et cloisons	Enduit ciment	B	P15	Réalisation d'un prélèvement	socle cuve	P15	Enduit compact gris	Négatif	Négatif sur analyse	
Vol 2 (Local cuve)	Parois verticales intérieures et enduits	Murs et cloisons	Enduit ciment	B	P15	Sondage et extension de la zone homogène du prélèvement P15	socle cuve	P15	Enduit compact gris	Négatif	Négatif sur analyse

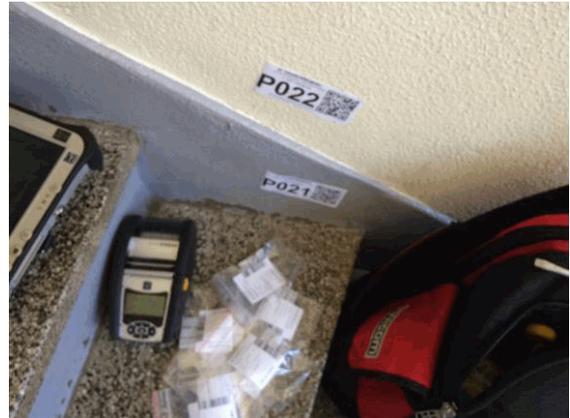
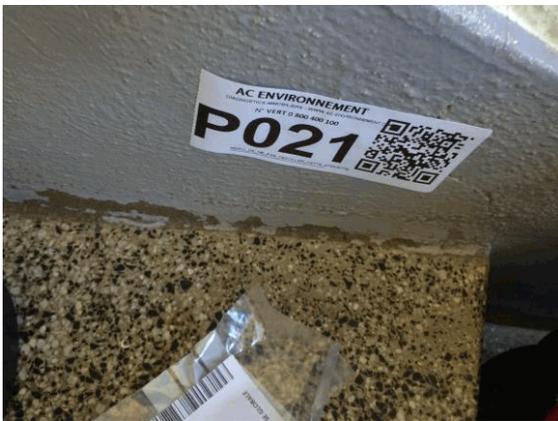
002LQ000395 n°21 - 1 (P21)

Vol 10 (Hall d'entrée 2)	Parois verticales intérieures et enduits	Murs et cloisons	Enduit ciment	B	P21	Réalisation d'un prélèvement	plinthe + contre marche	P21	Enduit compact gris + peinture	Négatif	Négatif sur analyse
Vol 10 (Hall d'entrée 2) - Vol 11 (PC R+1) - Vol 13 (PC R+2) - Vol 14 (PC R+3) - Vol 15 (PC R+4)	Parois verticales intérieures et enduits	Murs et cloisons	Enduit ciment	B	P21 - S22 - S23 - S24 - S25	Sondage et extension de la zone homogène du prélèvement P21	plinthe + contre marche	P21	Enduit compact gris + peinture	Négatif	Négatif sur analyse
Vol 10 (Hall d'entrée 2)	Parois verticales intérieures et enduits	Murs et cloisons	Enduit ciment	B	P22	Réalisation d'un prélèvement	beige courant	P22	Enduit compact gris en vrac + peinture	Négatif	Négatif sur analyse
Vol 10 (Hall d'entrée 2) - Vol 11 (PC R+1) - Vol 13 (PC R+2) - Vol 14 (PC R+3) - Vol 15 (PC R+4)	Parois verticales intérieures et enduits	Murs et cloisons	Enduit ciment	B	P22 - S47 - S48 - S49 - S50	Sondage et extension de la zone homogène du prélèvement P22	beige courant	P22	Enduit compact gris en vrac + peinture	Négatif	Négatif sur analyse

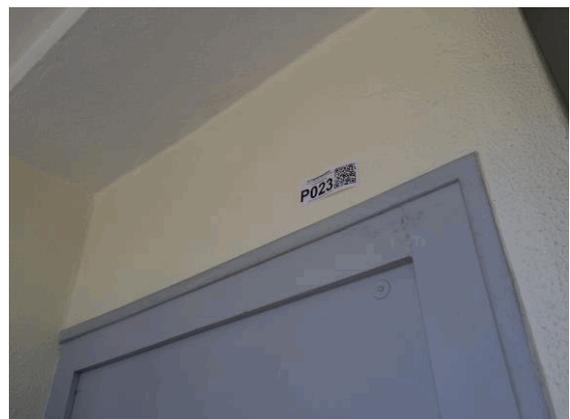
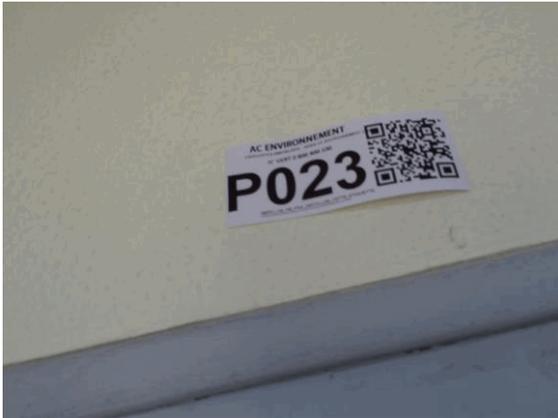
002LQ000395 n°23 - 1 (P23)

Vol 10 (Hall d'entrée 2)	Parois verticales intérieures et enduits	Murs et cloisons	Enduit ciment	B	P23	Réalisation d'un prélèvement	cloisons	P23	Enduit compact gris en vrac + peinture	Négatif	Négatif sur analyse
Vol 10 (Hall d'entrée 2) - Vol 13 (PC R+2) - Vol 14 (PC R+3) - Vol 15 (PC R+4)	Parois verticales intérieures et enduits	Murs et cloisons	Enduit ciment	B	P23 - S56 - S57 - S58	Sondage et extension de la zone homogène du prélèvement P23	cloisons	P23	Enduit compact gris en vrac + peinture	Négatif	Négatif sur analyse
Vol 11 (PC R+1)	Plafond et faux-plafonds	Plafonds	Enduit plâtre	B	P24	Réalisation d'un prélèvement		P24	Enduit plâtreux blanc + peinture	Négatif	Négatif sur analyse
Vol 13 (PC R+2) - Vol 14 (PC R+3)	Plafond et faux-plafonds	Plafonds	Enduit plâtre	B	S63 - S64	Sondage et extension de la zone homogène du prélèvement P24		P24	Enduit plâtreux blanc + peinture	Négatif	Négatif sur analyse

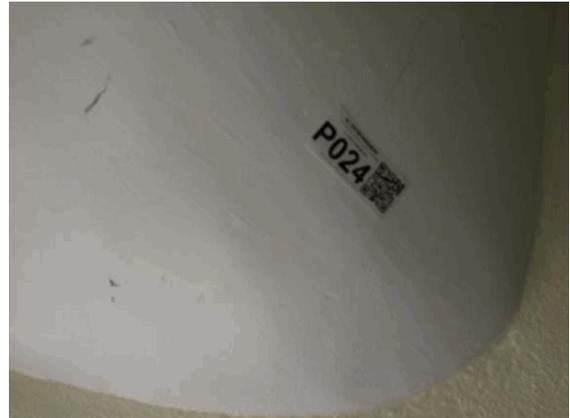
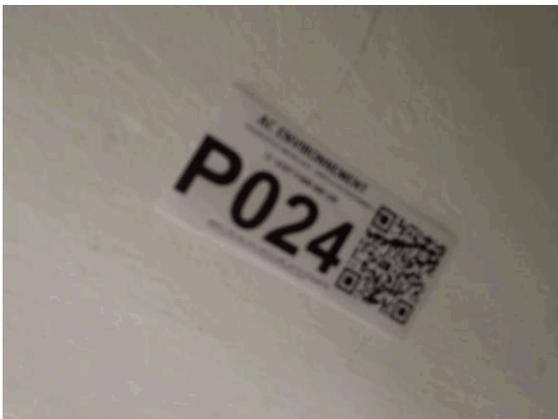
002LQ000395 n°24 - 1 (P24)

Vol 6 (PC R+1) - Vol 7 (PC R+2) - Vol 8 (PC R+3)	Plafond et faux-plafonds	Plafonds	Enduit plâtre	B	S65 - S66 - S67	Sondage et extension de la zone homogène du prélèvement P24		P24	Enduit plâtreux blanc + peinture	Négatif	Négatif sur analyse	
Vol 9 (PC R+4)	Plafond et faux-plafonds	Plafonds	Enduit plâtre	B	S77	Sondage et extension de la zone homogène du prélèvement P26	dernier étage	P26	Enduit plâtreux blanc + peinture	Négatif	Négatif sur analyse	
Vol 5 (Accès sous-sol 1)										Néant	Absence	
Etages cage 2

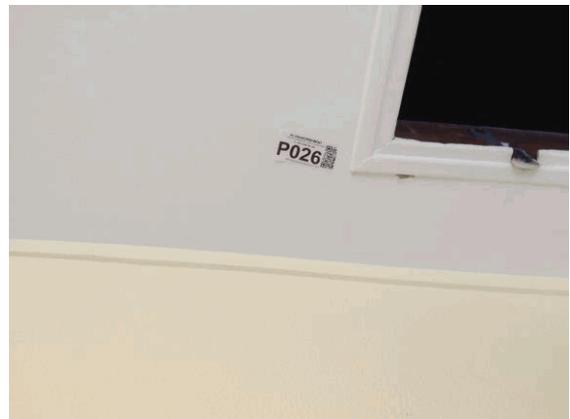
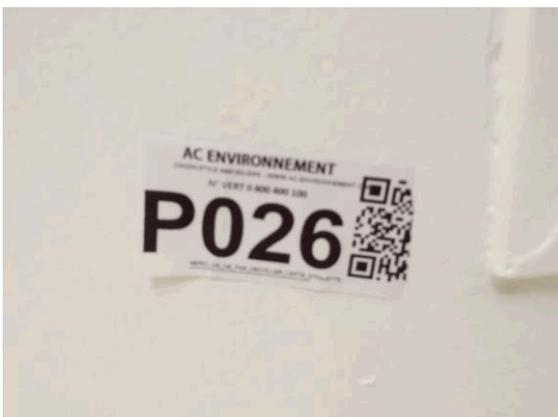
002LQ000395 n°26 - 1 (P26)

Vol 15 (PC R+4)	Plafond et faux-plafonds	Plafonds	Enduit plâtre	B	P26	Réalisation d'un prélèvement	dernier étage	P26	Enduit plâtreux blanc + peinture	Négatif	Négatif sur analyse
Vol 12 (Accès sous-sol 2)										Néant	Absence
