## Rapport de mission de repérage des matériaux et produits de la liste A et B contenant de l'amiante à intégrer au Dossier Technique Amiante (DTA)

| Adresse : | BD FOCH 1 |
| CP - Ville : | 53600 EVRON |
| Désignation : | Habitation (Parties communes) - Bâtiment composé de 2 cages et de 1 étage |

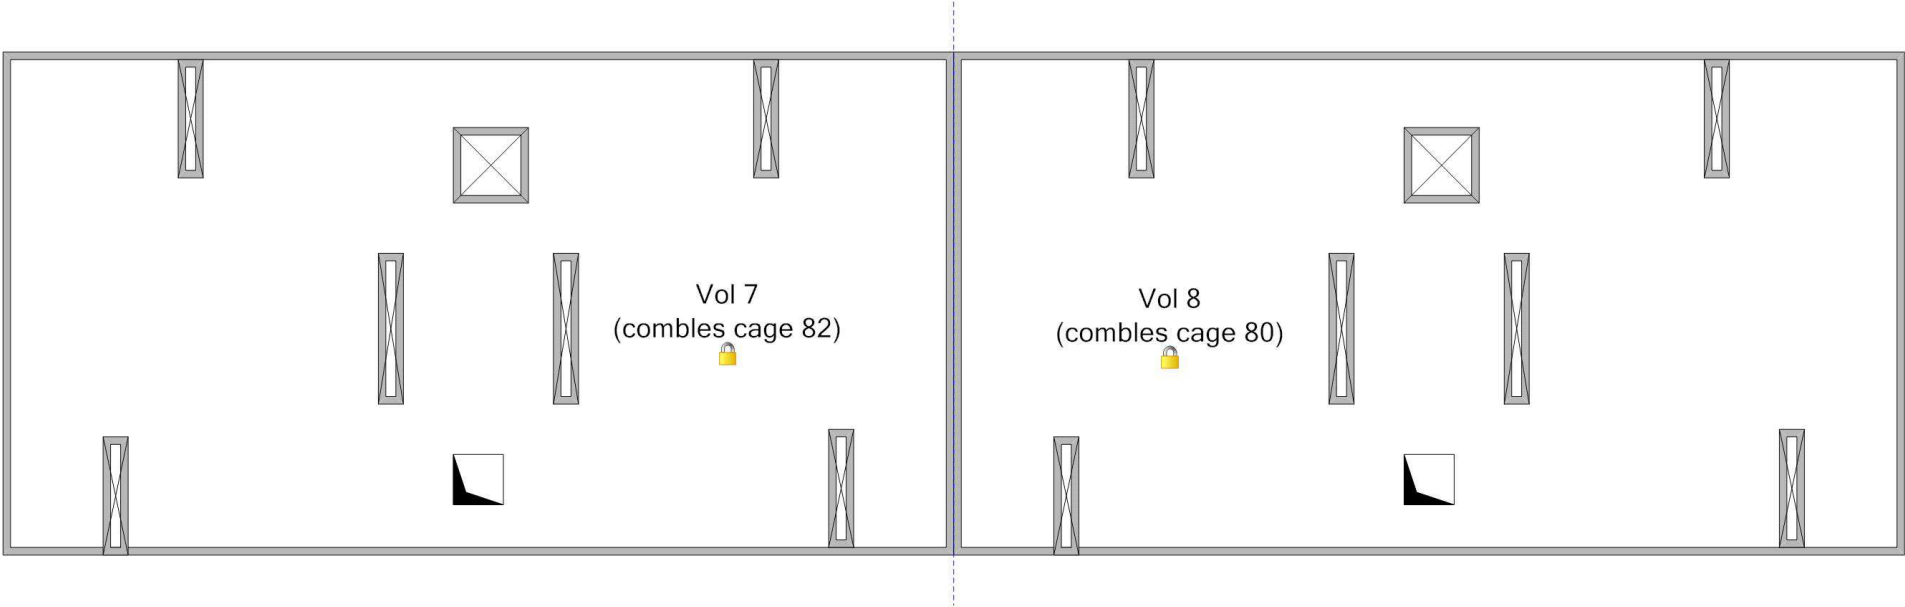
| COMBLES - PLAN DE REPÉRAGE - ACTIONS MENÉES | | | | Référence:<br>002HD001454 |

| Localisation | Justification(s) | Investigations supplémentaires |
|---|---|---|
| Combles - Vol 8<br>(combles cage 80) | Moyen investigation non mis a disposition | Echaufage nécessaire car trappe dans l'escalier |
| Combles - Vol 7<br>(combles cage 82) | Moyen investigation non mis a disposition | Echaufage nécessaire car trappe dans l'escalier |

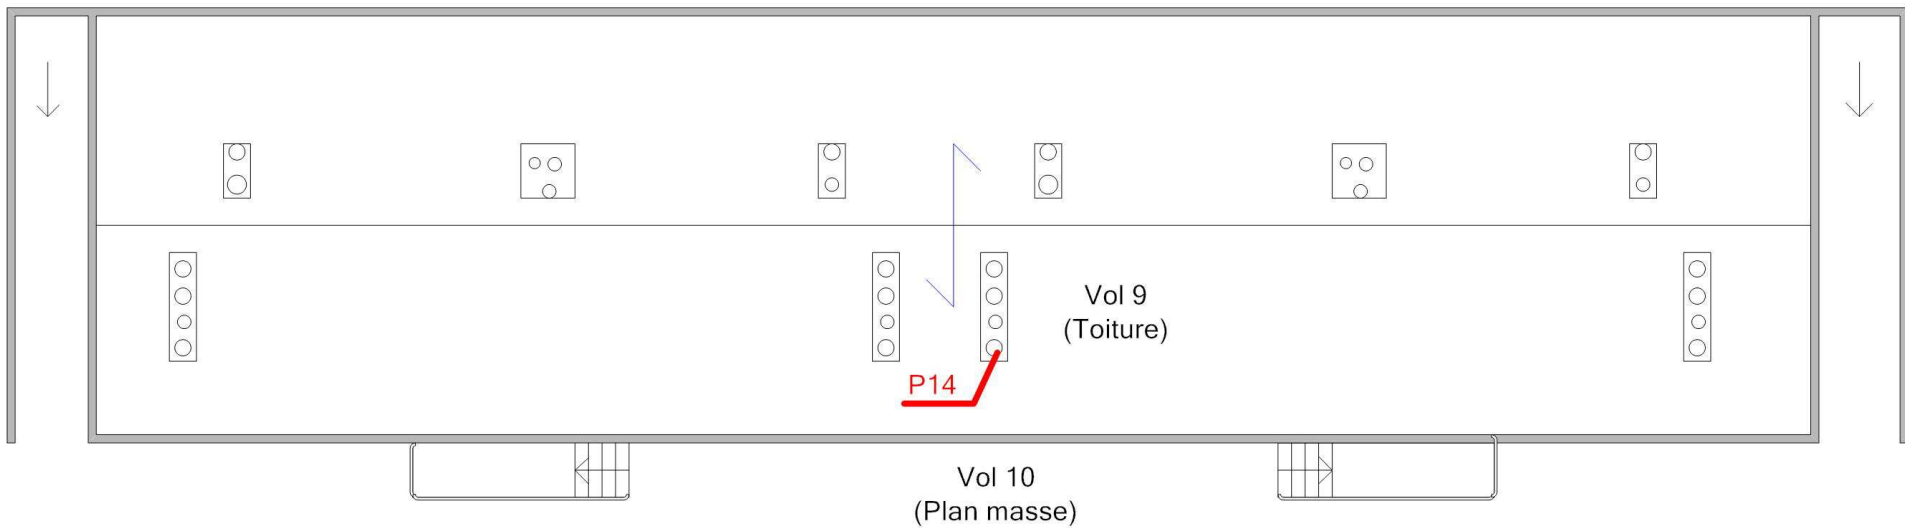
P14 : Mitron

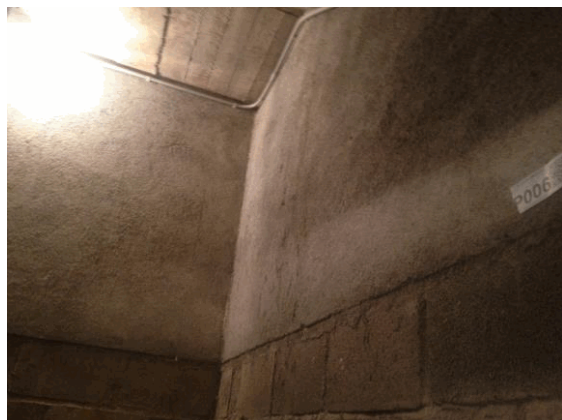
002HD001454 n°6 - 1 (P6)

| | | | | | Descriptif de l'action menée | | | Laboratoire | | | Conclusion | Etat de conserva-<br>tion |
|---|---|---|---|---|---|---|---|---|---|---|---|---|
| Vol 2 (PC sous sol cage 88) | Parois verticales intérieures et enduits | Murs et cloisons | Enduit ciment gratté | B | P6 | Réalisation d'un prélèvement | | P6 | Enduit gris en vrac hétérogène | Négatif | Négatif sur analyse | |

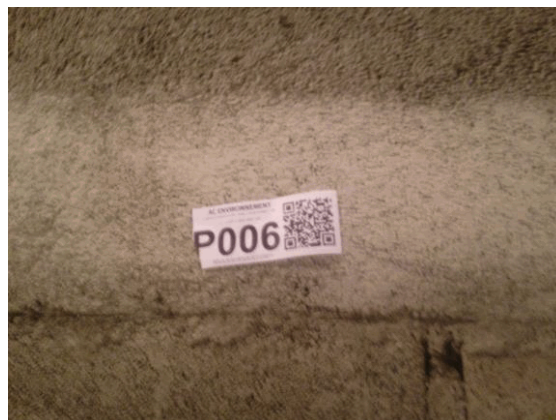
002HD001454 n°6 - 2 (P6)

| | | | | | Descriptif de l'action menée | | | Laboratoire | | | Conclusion | Etat de conserva-<br>tion |
|---|---|---|---|---|---|---|---|---|---|---|---|---|
| Vol 2 (PC sous sol cage 88) - Vol 1 (PC sous sol cage 90) | Parois verticales intérieures et enduits | Murs et cloisons | Enduit ciment gratté | B | P6 - S6 - S7 | Sondage et extension de la zone homogène du prélèvement P6 | | P6 | Enduit gris en vrac hétérogène | Négatif | Négatif sur analyse | |

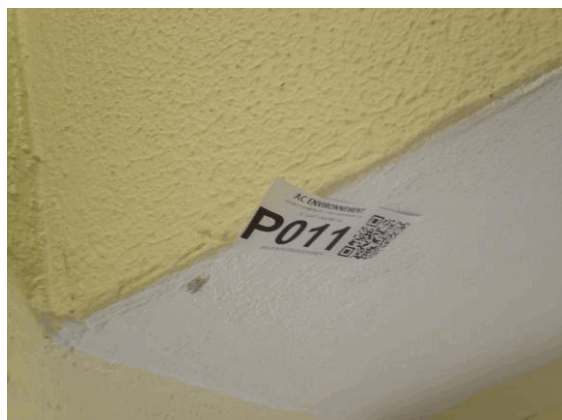
002HD001454 n°11 - 1 (P11)

| | | | | | Descriptif de l'action menée | | | Laboratoire | | | Conclusion | Etat de conserva-<br>tion |
|---|---|---|---|---|---|---|---|---|---|---|---|---|
| Vol 3 (PC RDC) | Plafond et faux-plafonds | Plafonds | Enduit plâtre | B | P11 | Réalisation d'un prélèvement | Plafond dur droit | P11 | Enduit plâtreux blanc en vrac non séparable + matériau gris en vrac non séparable + peintures multiples non séparable | Négatif | Négatif sur analyse | |

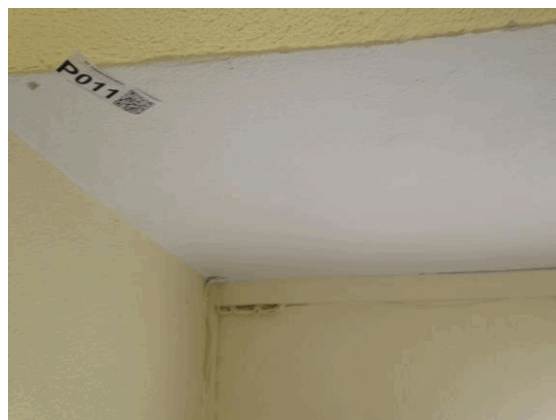
002HD001454 n°11 - 2 (P11)

| | | | | | Descriptif de l'action menée | | | Laboratoire | | | Conclusion | Etat de conserva-<br>tion |
|---|---|---|---|---|---|---|---|---|---|---|---|---|
| Vol 5 (PC RDC) | Plafond et faux-plafonds | Plafonds | Enduit plâtre | B | S18 | Sondage et extension de la zone homogène du prélèvement P11 | Plafond dur droit | P11 | Enduit plâtreux blanc en vrac non séparable + matériau gris en vrac non séparable + peintures multiples non séparable | Négatif | Négatif sur analyse | |

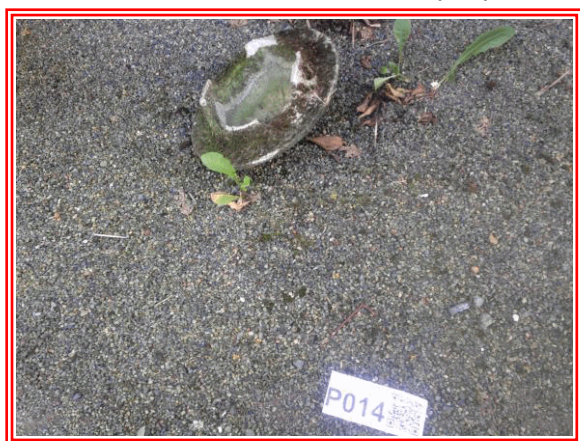
002HD001454 n°14 - 1 (P14)

| | | | | | Descriptif de l'action menée | | | Laboratoire | | | Conclusion | Etat de conserva-<br>tion |
|---|---|---|---|---|---|---|---|---|---|---|---|---|
| Vol 9 (Toiture) | Toiture et étanchéité | Eléments ponctuels | Mitron | B | P14 | Réalisation d'un prélèvement | | P14 | Matériau compact gris avec fibres visibles | Positif | Présence sur analyse | EP |
| Vol 9 (Toiture) | Toiture et étanchéité | Eléments ponctuels | Mitron | B | P14 | Sondage et extension de la zone homogène du prélèvement P14 | | P14 | Matériau compact gris avec fibres visibles | Positif | Présence sur analyse | EP |

**Score EP** (Evaluation périodique) : Cette évaluation consiste à :

- a) Contrôler périodiquement que l'état de dégradation des matériaux et produits concernés ne s'aggrave pas et, le cas échéant, que leur protection demeure en bon état de conservation ;
- b) Rechercher, le cas échéant, les causes de dégradation et prendre les mesures appropriées pour les supprimer.
