## Rapport de mission de repérage des matériaux et produits de la liste A et B contenant de l'amiante à intégrer au Dossier Technique Amiante (DTA)

Adresse :	BROSSOLETTE
CP - Ville :	53100 MAYENNE
Référence client :	_0002600002_
Rapport émis le :	31/08/2016
Désignation :	Habitation (Parties communes) - Bâtiment composé de 1 cage et de 2 étages

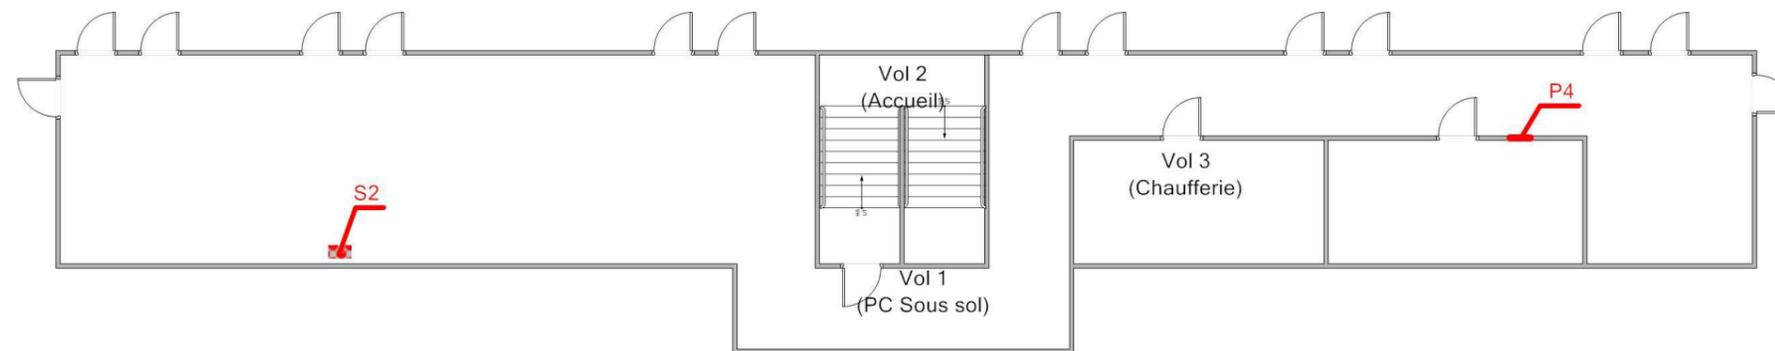
# SOUS SOL - MPCA CONDUITS, CANALISATIONS ET ÉQUIPEMENTS

S2: Conduit en fibres-ciment

P4 : Conduit en fibres-ciment

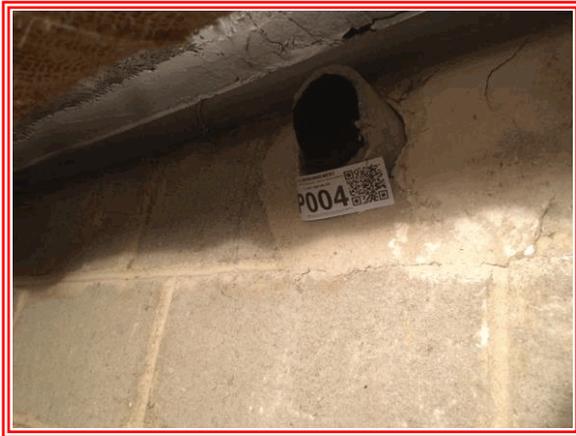
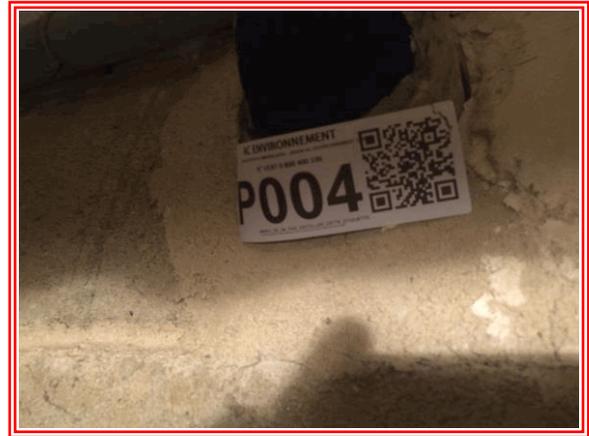
002LQ000378 n°4 - 1 (P4)

Localisation	Matériau	Critère de décision	
		après analyse	sur décision de l'opérateur
Vol 1 (PC Sous sol)	Fibrociment gris en vrac avec fibres visibles	Positif sur analyse	
Vol 1 (PC Sous sol)	Conduit en fibres-ciment		Positif sur document

Réf commande :	002LQ000378	Matériau :	Fibrociment gris en vrac avec fibres visibles
Réf mesure :	P4	Destination du local :	
Date évaluation :	24/08/2016	Local ou zone homogène :	Vol 1 (PC Sous sol)
Batiment :

Résultat :	Evaluation périodique
Commentaire :

- a) Contrôler périodiquement que l'état de dégradation des matériaux et produits concernés ne s'aggrave pas et, le cas échéant, que leur protection demeure en bon état de conservation ;
- b) Rechercher, le cas échéant, les causes de dégradation et prendre les mesures appropriées pour les supprimer.
