## Rapport de mission de repérage des matériaux et produits de la liste A et B contenant de l'amiante à intégrer au Dossier Technique Amiante (DTA)

| Adresse : | CITE PIERRE BROSSOLETTE |
| CP - Ville : | 53100 MAYENNE |
| Désignation : | Habitation (Parties communes) - Bâtiment composé de 1 cage et de 2 étages |

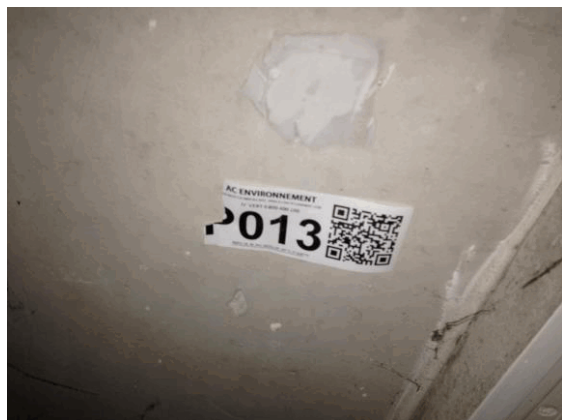
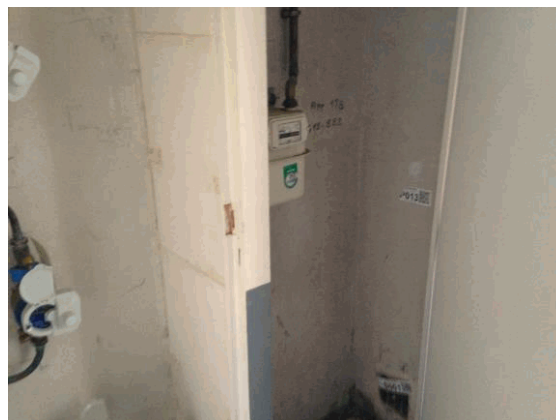
002HD001194 n°13 - 1 (P13)

| | | | | | Descriptif de l'action menée | | | Laboratoire | | | Conclusion | Etat de conserva-<br>tion |
|---|---|---|---|---|---|---|---|---|---|---|---|---|
| Vol 2 (PC RDC) | Parois verticales<br>intérieures et<br>enduits | Murs et cloisons | Enduit plâtre | B | P13 | Réalisation d'un<br>prélèvement | Murs et<br>plafonds gaine<br>tech | P13 | Enduit plâtreux<br>blanc + peinture | Négatif | Négatif sur<br>analyse | |

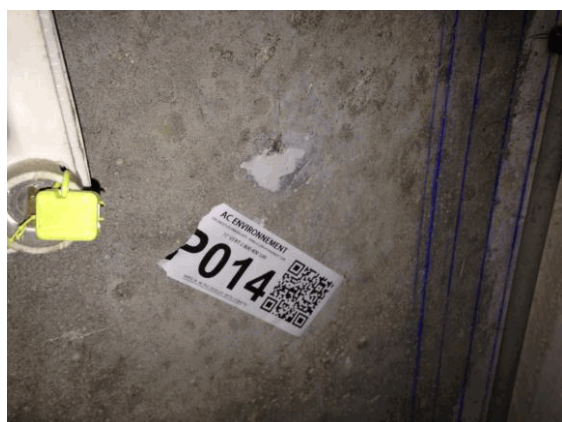
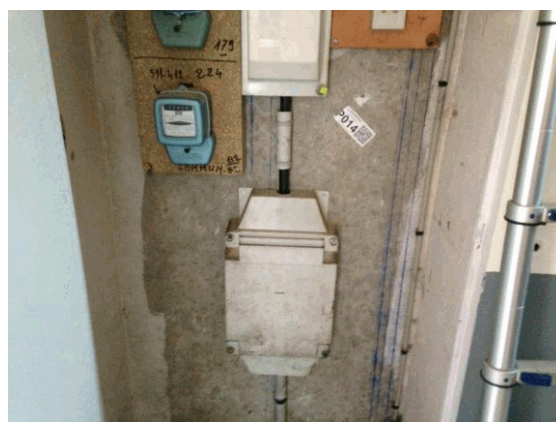
002HD001194 n°14 - 1 (P14)

| | | | | | Descriptif de l'action menée | | | Laboratoire | | | Conclusion | Etat de conserva-<br>tion |
|---|---|---|---|---|---|---|---|---|---|---|---|---|
| Vol 2 (PC RDC) | Parois verticales<br>intérieures et<br>enduits | Murs et cloisons | Enduit ciment | B | P14 | Réalisation d'un<br>prélèvement | béton banché<br>brut | P14 | Enduit gris en vrac | Négatif | Négatif sur<br>analyse | |

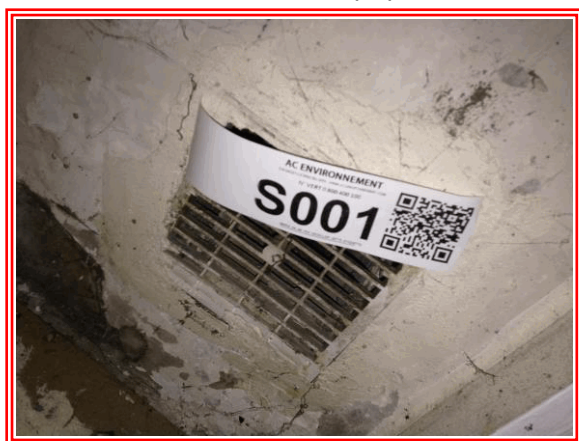
S1 - 1 (S1)

| Localisation | Matériau | Critère de décision | |
|---|---|---|---|
| Vol 2<br>(PC RDC) | Conduit en fibres-ciment | | Positif sur jugement personnel |

| PC RDC-Etages | | | | | | | | | | | | |
|---|---|---|---|---|---|---|--|--|--|--|---|---|
| Vol 2 (PC RDC) | Conduits, canalisations et équipements | Conduit air | Conduit en fibres-ciment | B | S1 | ventilation gaine technique | | | | | Présence sur jugement personnel de l'opérateur de repérage | EP |

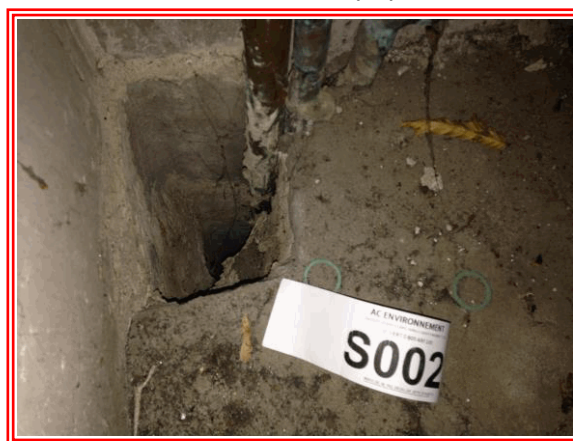
S2 - 1 (S2)

| Localisation | Matériau | Critère de décision | |
|---|---|---|---|
| Vol 4<br>(PC R+2) | Conduit en fibres-ciment | | Positif sur jugement personnel |

| PC RDC-Etages | | | | | | | | | | | | |
|---|---|---|---|---|---|---|--|--|--|--|---|---|
| Vol 4 (PC R+2) | Conduits, canalisations et équipements | Conduit air | Conduit en fibres-ciment | B | S2 | Au sol dans gaines techniques | | | | | Présence sur jugement personnel de l'opérateur de repérage | EP |

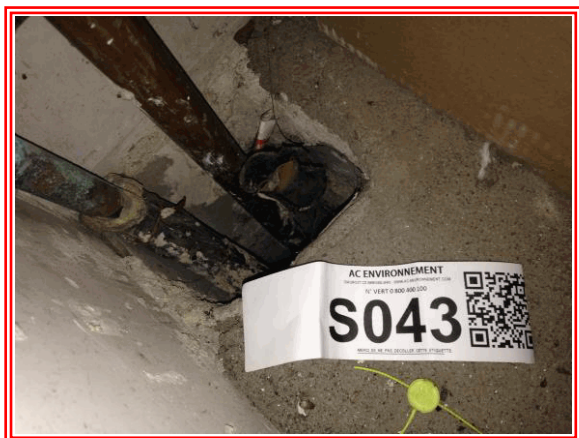
S43 - 1 (S43)

| | S43: Conduit en fibres-ciment |

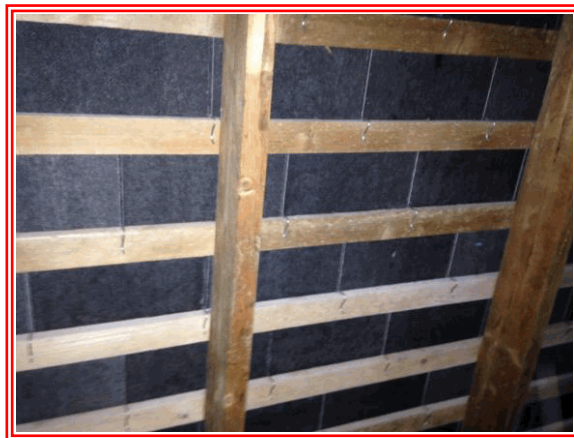
S45 - 1 (S45)

| Localisation | Matériau | Critère de décision | |
|---|---|---|---|
| Vol 6<br>(Toiture) | Ardoises composites | | Positif sur jugement personnel |

| | | | | | Descriptif de l'action menée | | | Laboratoire | | | Conclusion | Etat de conserva-<br>tion |
|---|---|---|---|---|---|---|---|---|---|---|---|---|
| Vol 7 (Façade avant) | Toiture et<br>étanchéité | Ardoises | Ardoises<br>composites | B | S45 | | | | | | Présence sur<br>jugement<br>personnel de<br>l'opérateur de<br>repérage | EP |
| Vol 8 (Façade arrière) | Toiture et<br>étanchéité | Ardoises | Ardoises<br>composites | B | S45 | | | | | | Présence sur<br>jugement<br>personnel de<br>l'opérateur de<br>repérage | EP |
