## Rapport de mission de repérage des matériaux et produits de la liste A et B contenant de l'amiante à intégrer au Dossier Technique Amiante (DTA)

| Adresse : | CITE PIERRE BROSSOLETTE |
| CP - Ville : | 53100 MAYENNE |
| Désignation : | Habitation (Parties communes) - Bâtiment composé de 1 cage et de 2 étages |

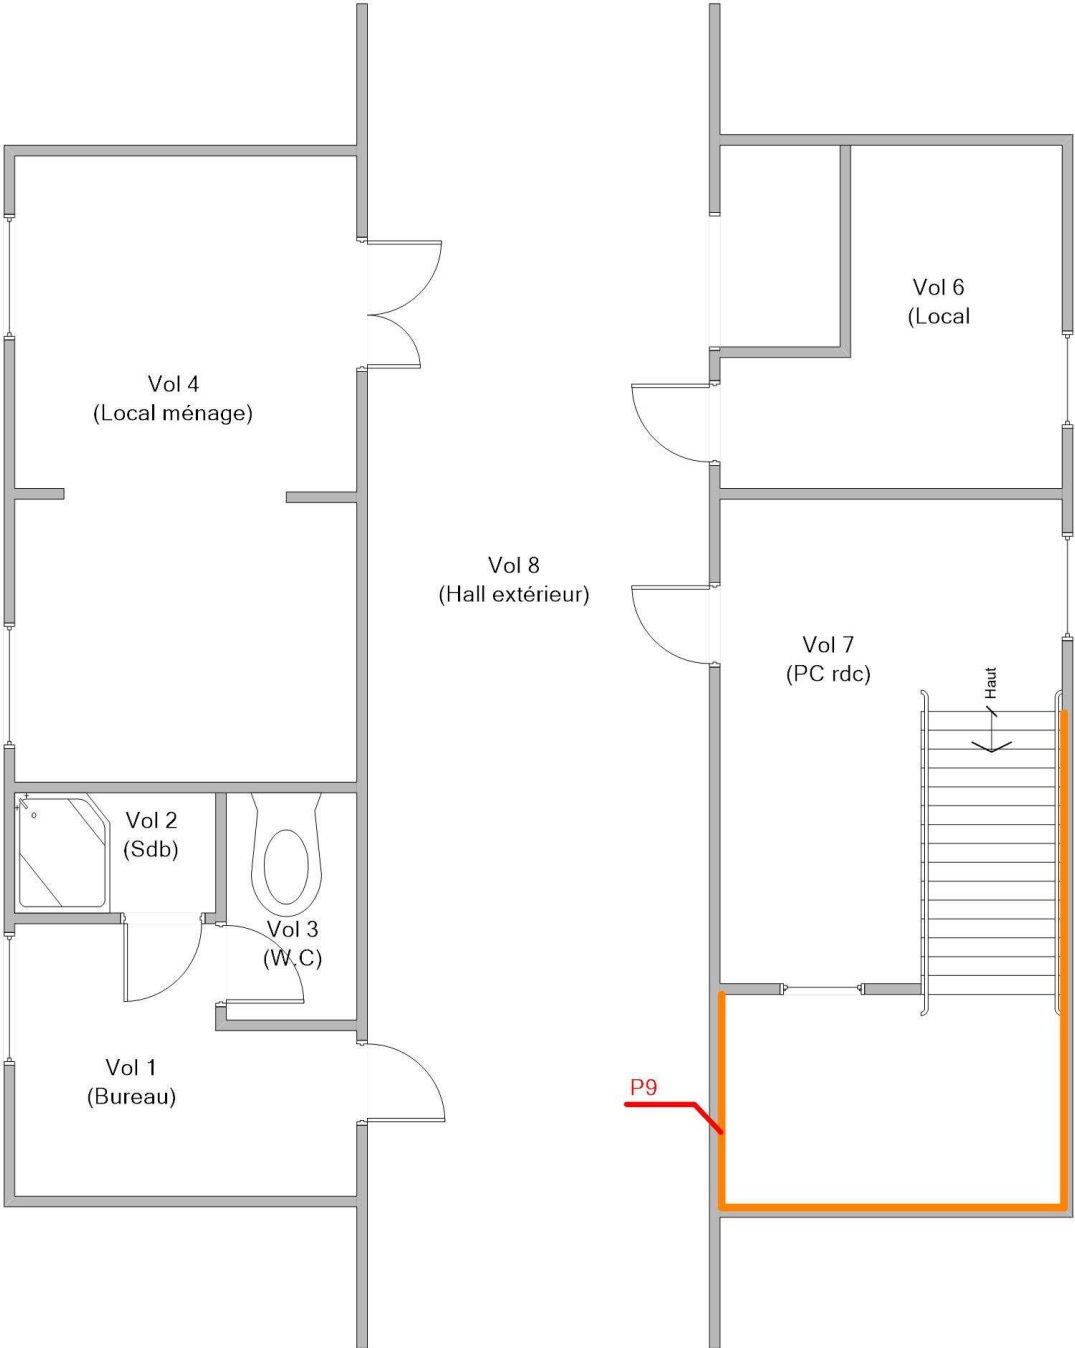
| PC RDC - MPCA TOUTES CATÉGORIES CONFONDUES | | | | Référence:<br>002HD001416 |

| PC RDC - MPCA TOUTES CATÉGORIES CONFONDUES | | | | Référence:<br>002HD001416 |
|---|--|---|---|---|
| | | | | P9 : Enduit ciment |

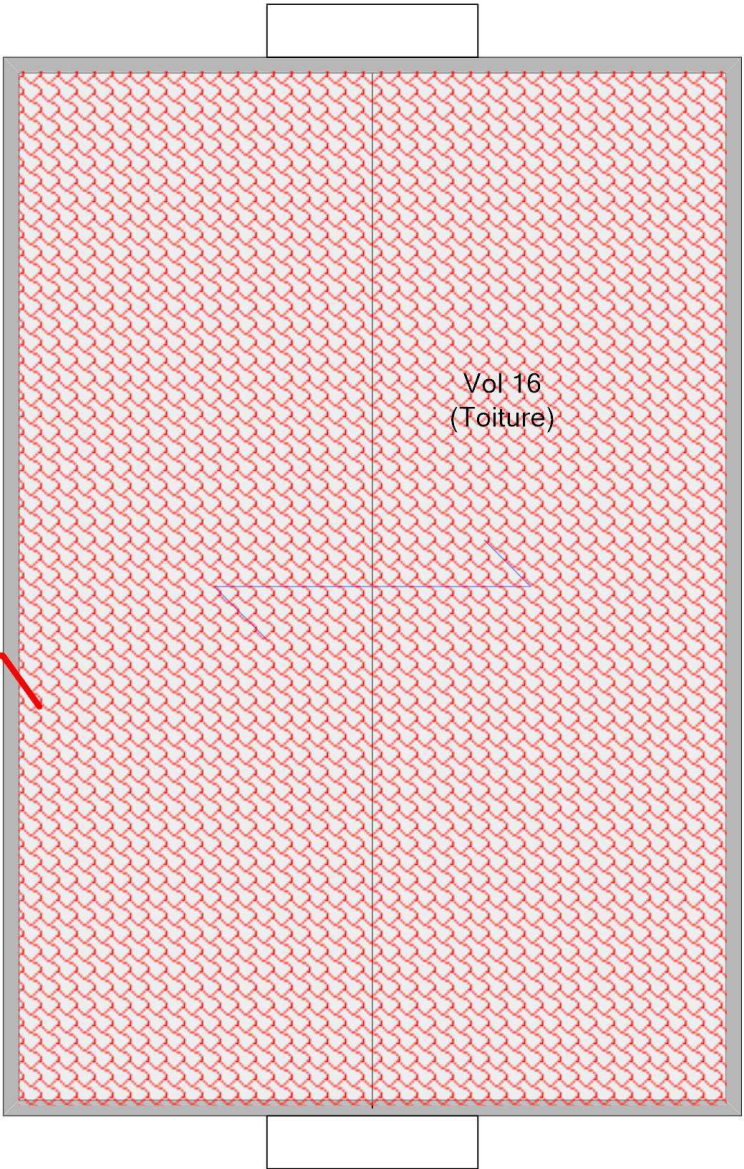
Vol 16  
(Toiture)

S17: Ardoises  
composites

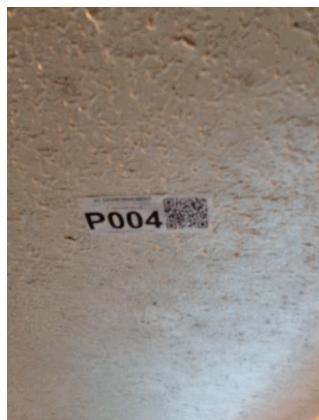
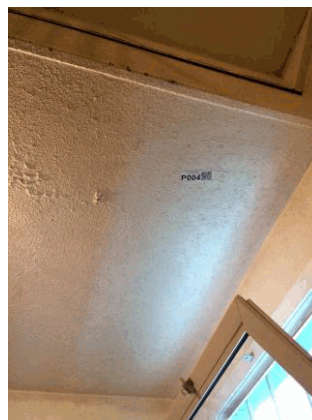
002HD001416 n°4 - 1 (P4)

| | | | | | Descriptif de l'action menée | | | Laboratoire | | | Conclusion | Etat de conserva-<br>tion | |
|---|---|---|---|---|---|---|---|---|---|---|---|---|--|
| Vol 7 (PC rdc) | Plafond et<br>faux-plafonds | Plafonds | Enduit plâtre | B | P4 | Réalisation d'un<br>prélèvement | Plafond droit | P4 | Enduit plâtreux<br>blanc en vrac +<br>peinture non<br>séparable | Négatif | Négatif sur<br>analyse | | |

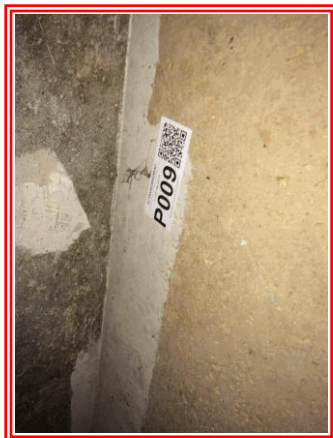
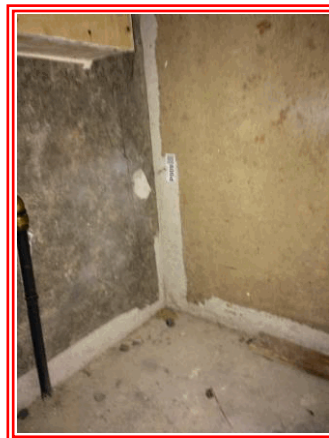
002HD001416 n°9 - 1 (P9)

| Localisation | Matériau | Critère de décision | |
|---|---|---|---|
| Vol 7 (PC rdc) | Enduit beige en vrac + matériau gris en vrac hétérogène | Positif sur analyse | |

| | | | | | Descriptif de l'action menée | | | Laboratoire | | | Conclusion | Etat de conserva-<br>tion | |
|---|---|---|---|---|---|---|---|---|---|---|---|---|--|
| Vol 7 (PC rdc) | Parois verticales<br>intérieures et<br>enduits | Murs et cloisons | Enduit ciment | B | P9 | Réalisation d'un<br>prélèvement | Béton banché<br>brut avec bande<br>de débulage | P9 | Enduit beige en<br>vrac + matériau<br>gris en vrac<br>hétérogène | Positif | Présence sur<br>analyse | EP | |

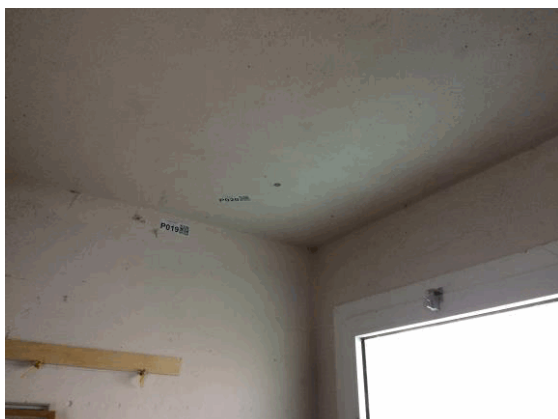
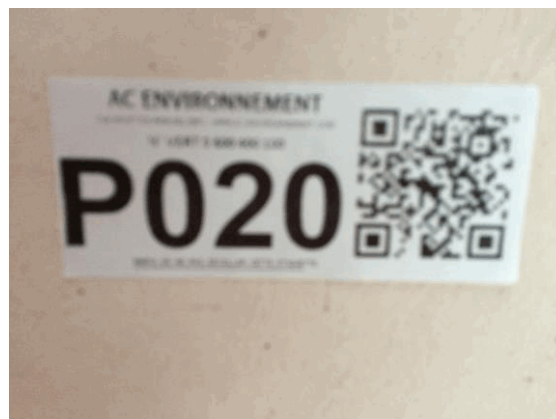
002HD001416 n°20 - 2 (P20)

| PC RDC | | | | | | | | | | | | |
|---|---|---|---|---|---|---|---|---|---|---|---|--|
| Vol 4 (Local ménage) | Plafond et<br>faux-plafonds | Plafonds | Enduit ciment | B | P20 | Réalisation d'un<br>prélèvement | Dalle pleine | P20 | Enduit gris +<br>peintures multiples | Négatif | Négatif sur<br>analyse | |

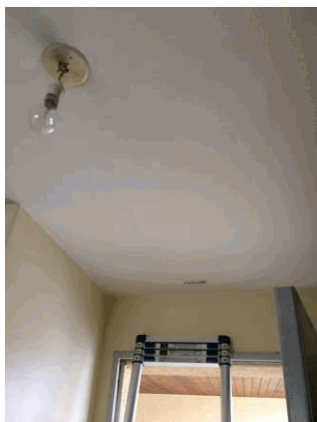
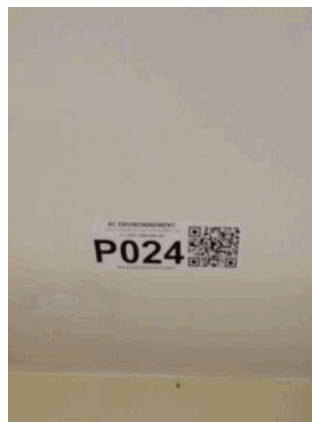
002HD001416 n°24 - 2 (P24)

| PC RDC | | | | | | | | | | | | |
|---|---|---|---|---|---|---|---|---|---|---|---|--|
| Vol 1 (Bureau) | Plafond et<br>faux-plafonds | Plafonds | Enduit plâtre | B | P24 | Réalisation d'un<br>prélèvement | | P24 | Enduit plâtreux<br>blanc en vrac +<br>peinture | Négatif | Négatif sur<br>analyse | |

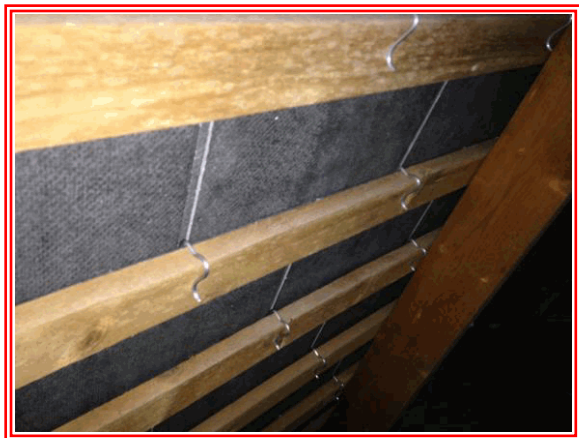
S17 - 1 (S17)

| Localisation | Matériau | Critère de décision | |
|---|---|---|---|
| Vol 16 (Toiture) | Ardoises composites | | Positif sur jugement personnel |

| | | | | | Descriptif de l'action menée | | | Laboratoire | | | Conclusion | Etat de conserva-<br>tion | |
|---|---|---|---|---|---|---|---|---|---|---|---|---|--|
| Vol 16 (Toiture) | Toiture et<br>étanchéité | Ardoises | Ardoises<br>composites | B | S17 | | | | | | Présence sur<br>jugement<br>personnel de<br>l'opérateur de<br>repérage | EP | |
