## Rapport de mission de repérage des matériaux et produits de la liste A et B contenant de l'amiante à intégrer au Dossier Technique Amiante (DTA)

| Adresse : | LA DACTERIE BAT E |
| CP - Ville : | 53000 LAVAL |
| Désignation : | Habitation (Parties communes) - Bâtiment composé de 2 cages et de 4 étages |

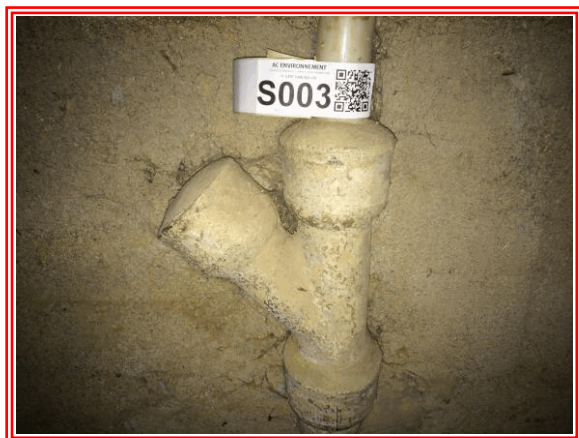
S3 - 1 (S3)

| | S3: Conduit en fibres-ciment |

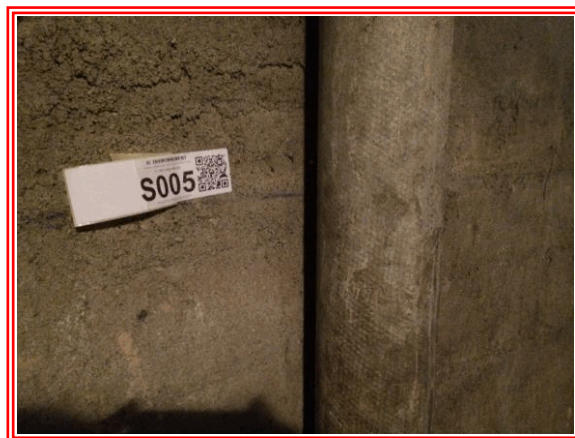
S5 - 1 (S5)

| | S5: Conduit en fibres-ciment |

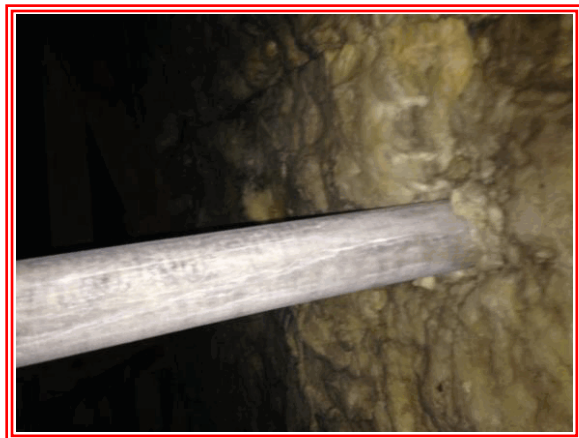
S111 - 1 (S111)

| Localisation | Matériau | Critère de décision | |
|---|---|---|---|
| Vol 17<br>(combles) | Conduit en fibres-ciment | | Positif sur jugement personnel |

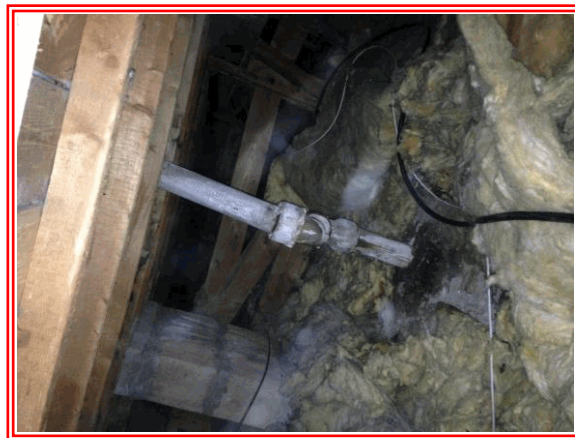
S112 - 1 (S112)

| Localisation | Matériau | Critère de décision | |
|---|---|---|---|
| Vol 17<br>(combles) | Conduit en fibres-ciment | | Positif sur jugement personnel |

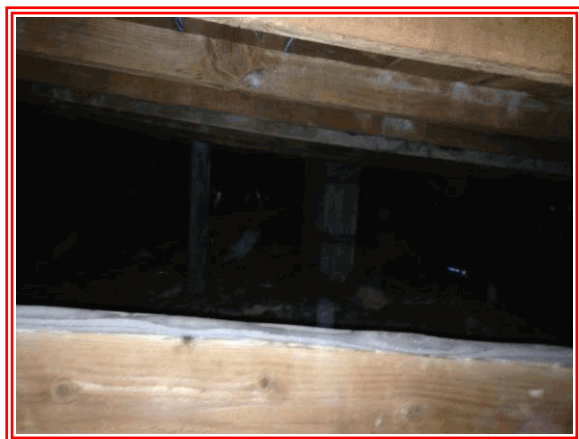
S113 - 1 (S113)

S113: Conduit en  
fibres-ciment
