Rapport de mission de repérage des matériaux et produits de la liste A et B contenant de l'amiante à intégrer au Dossier Technique Amiante (DTA)

Adresse :	LA DACTERIE TOUR F
CP - Ville :	53000 LAVAL
Référence client :	_0004100006_
Rapport émis le :	20/03/2017
Désignation :	Habitation (Parties communes) - Bâtiment composé de 1 cage et de 9 étages

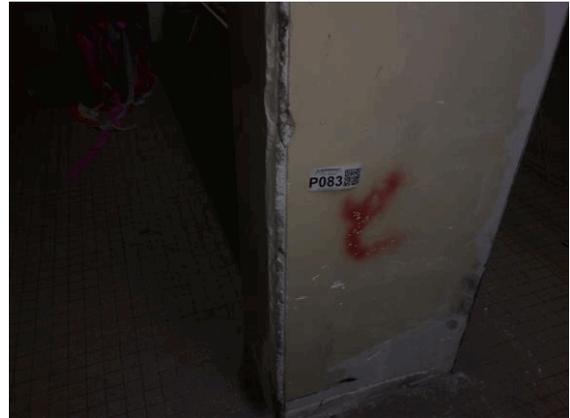
002HD000953-2 n°85 - 1 (P85)

RDC + EPICERIE												
Vol 79 (SDB/WC) - Vol 82 (Cuisine 2)	Parois verticales intérieures et enduits	Murs et cloisons	Enduit plâtre	B	P85 - S224	Sondage et extension de la zone homogène du prélèvement P85	porteurs pièces humides+ poteaux	P85	Enduit plâtreux blanc + peintures multiples non séparable	Négatif	Négatif sur analyse	
Vol 80 (Dégagement)	Plafond et faux-plafonds	Faux plafonds	Panneaux et plaques	A	P86	Réalisation d'un prélèvement	plaque carré blanche	P86	Matériau fibreux jaune + couche fibreuse blanche non séparable + peinture blanche non séparable	Négatif	Négatif sur analyse	
Vol 84 (Local commun)	Plafond et faux-plafonds	Faux plafonds	Panneaux et plaques	A	P87	Réalisation d'un prélèvement	plaque rectangulaire beige	P87	Matériau fibreux beige avec poussières + peinture blanche non séparable	Négatif	Négatif sur analyse	
Vol 83 (Rangement) - Vol 82 (Cuisine 2)	Plafond et faux-plafonds	Faux plafonds	Panneaux et plaques	A	S225 - S226	Sondage et extension de la zone homogène du prélèvement P87	plaque rectangulaire beige	P87	Matériau fibreux beige avec poussières + peinture blanche non séparable	Négatif	Négatif sur analyse

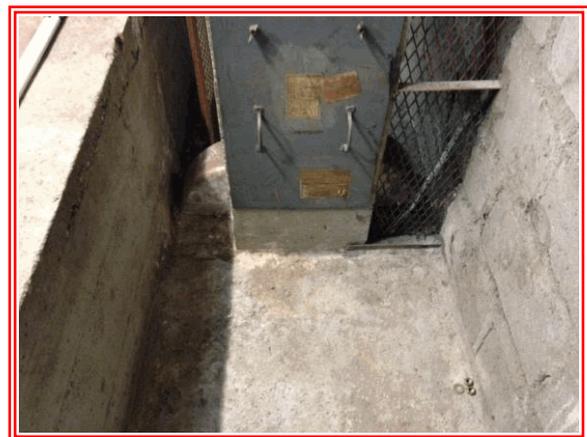
S20 - 1 (S20)

Réf commande :	002HD000953-2	Materiau :	Conduit en fibres-ciment
Réf mesure :	S20	Destination du local :	
Date évaluation :	16/02/2017	Local ou zone homogène :	Vol 12 (Machinerie ascenseur)
Batiment :

- a) Contrôler périodiquement que l'état de dégradation des matériaux et produits concernés ne s'aggrave pas et, le cas échéant, que leur protection demeure en bon état de conservation ;
- b) Rechercher, le cas échéant, les causes de dégradation et prendre les mesures appropriées pour les supprimer.

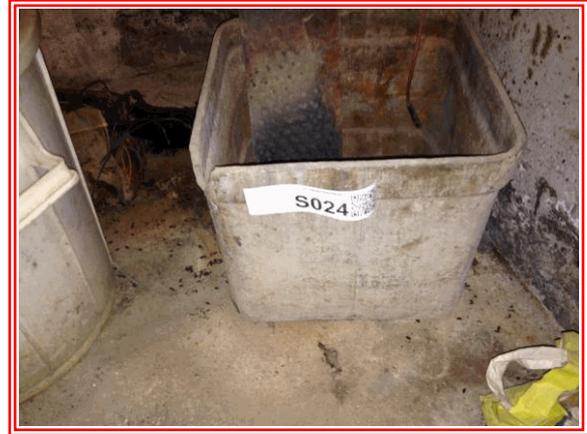
S24 - 1 (S24)

Réf commande :	002HD000953-2	Matériau :	bac déchet en fibres-ciment
Réf mesure :	S24	Destination du local :	
Date évaluation :	16/02/2017	Local ou zone homogène :	Vol 14 (local)
Batiment :

- a) Contrôler périodiquement que l'état de dégradation des matériaux et produits concernés ne s'aggrave pas et, le cas échéant, que leur protection demeure en bon état de conservation ;
- b) Rechercher, le cas échéant, les causes de dégradation et prendre les mesures appropriées pour les supprimer.
