Rapport de mission de repérage des matériaux et produits de la liste A et B contenant de l'amiante à intégrer au Dossier Technique Amiante (DTA)

Adresse :	LES FOURCHES "I"
CP - Ville :	53000 LAVAL
Référence client :	_0004300008_
Rapport émis le :	06/07/2016
Désignation :	Habitation (Parties communes) - Bâtiment composé de 2 cages et de 3 étages

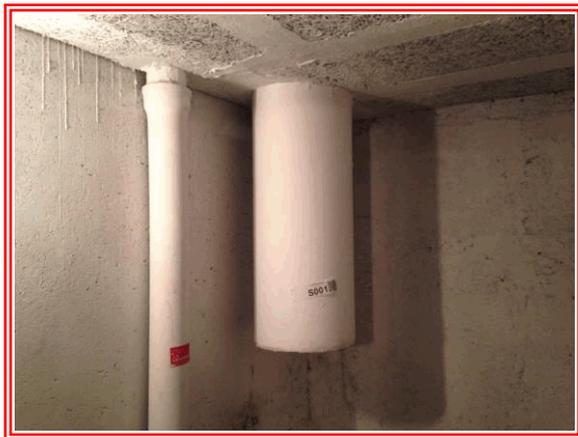
S1 - 1 (S1)

Réf commande :	002HD000992	Matériau :	Conduit en fibres-ciment
Réf mesure :	S1	Destination du local :	
Date évaluation :	03/06/2016	Local ou zone homogène :	Vol 1 (local VO 1)
Batiment :

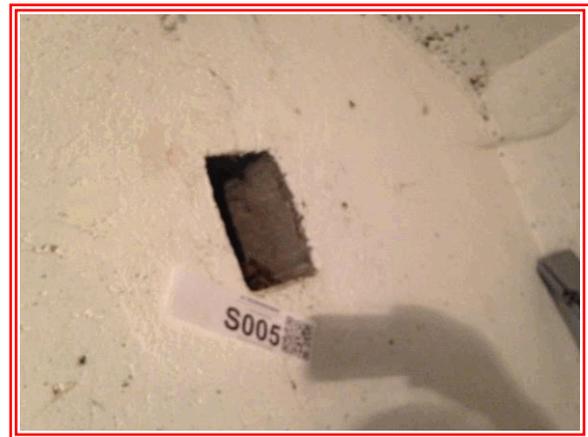
S5 - 1 (S5)

S5: Conduit en fibres-ciment

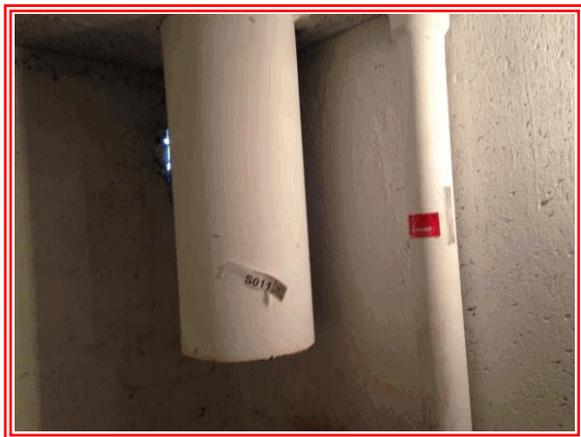
S11 - 1 (S11)

Réf commande :	002HD000992	Matériau :	Conduit en fibres-ciment
Réf mesure :	S11	Destination du local :	
Date évaluation :	03/06/2016	Local ou zone homogène :	Vol 2 (local VO 2)
Batiment :

Résultat :	Evaluation périodique
Commentaire :

- a) Contrôler périodiquement que l'état de dégradation des matériaux et produits concernés ne s'aggrave pas et, le cas échéant, que leur protection demeure en bon état de conservation ;
- b) Rechercher, le cas échéant, les causes de dégradation et prendre les mesures appropriées pour les supprimer.

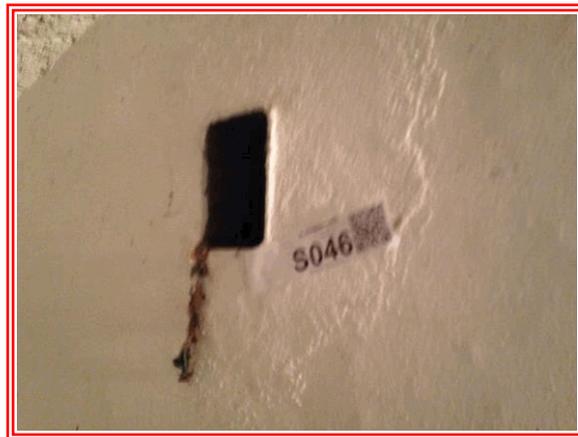
S46 - 1 (S46)

S46: Conduit en fibres-ciment

Réf commande :	002HD000992	Materiau :	Conduit en fibres-ciment
Réf mesure :	S46	Destination du local :	
Date évaluation :	03/06/2016	Local ou zone homogène :	Vol 11 (local technique)
Batiment :

Résultat :	Evaluation périodique
Commentaire :

- a) Contrôler périodiquement que l'état de dégradation des matériaux et produits concernés ne s'aggrave pas et, le cas échéant, que leur protection demeure en bon état de conservation ;
- b) Rechercher, le cas échéant, les causes de dégradation et prendre les mesures appropriées pour les supprimer.

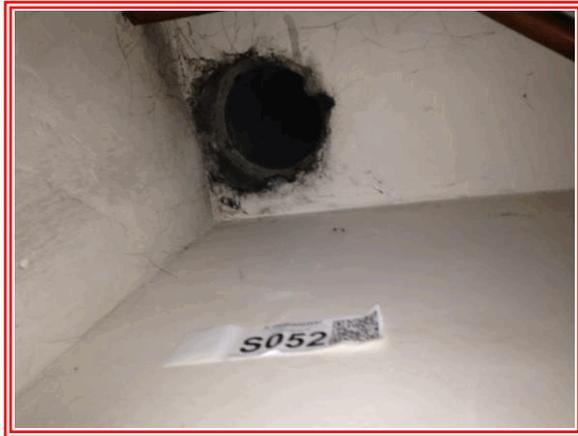
S52 - 1 (S52)

S52: Conduit en fibres-
ciment

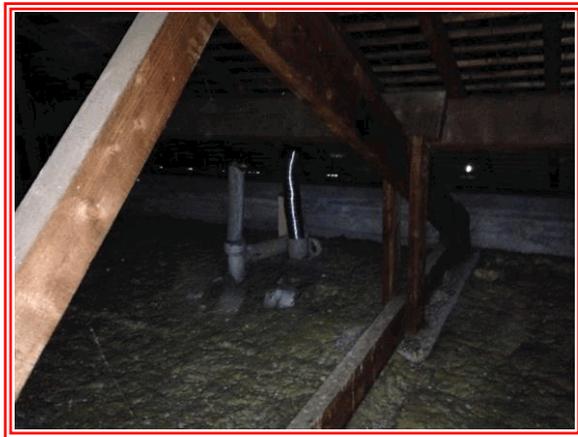
S56 - 1 (S56)

Réf commande :	002HD000992	Materiau :	Conduit en fibres-ciment
Réf mesure :	S56	Destination du local :	
Date évaluation :	03/06/2016	Local ou zone homogène :	Vol 20
Batiment :			(Combles VMC cage 5)

Résultat :	Action corrective de second niveau
Commentaire :

- a) Prendre, tant que les mesures mentionnées au c n'ont pas été mises en place, les mesures conservatoires appropriées pour limiter le risque de dégradation et la dispersion des fibres d'amiante. Cela peut consister à adapter, voire condamner l'usage des locaux concernés afin d'éviter toute exposition et toute dégradation du matériau ou produit contenant de l'amiante. Durant les mesures conservatoires, et afin de vérifier que celles-ci sont adaptées, une mesure d'empoussièrement est réalisée, conformément aux dispositions du code de la santé publique ;

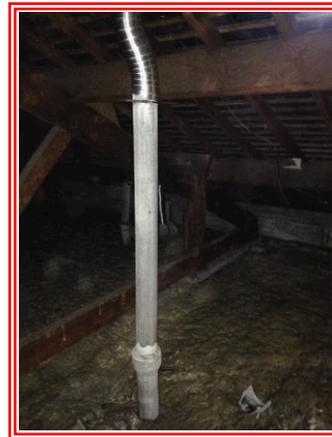
S57 - 1 (S57)

Réf commande :	002HD000992	Materiau :	Conduit en fibres-ciment
Réf mesure :	S57	Destination du local :	
Date évaluation :	03/06/2016	Local ou zone homogène :	Vol 20
Batiment :			(Combles VMC cage 5)

Résultat :	Action corrective de second niveau
Commentaire :

- a) Prendre, tant que les mesures mentionnées au c n'ont pas été mises en place, les mesures conservatoires appropriées pour limiter le risque de dégradation et la dispersion des fibres d'amiante. Cela peut consister à adapter, voire condamner l'usage des locaux concernés afin d'éviter toute exposition et toute dégradation du matériau ou produit contenant de l'amiante. Durant les mesures conservatoires, et afin de vérifier que celles-ci sont adaptées, une mesure d'empoussièremment est réalisée, conformément aux dispositions du code de la santé publique ;

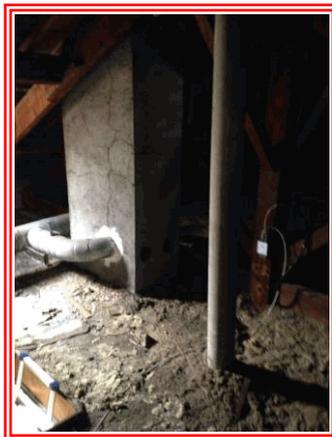
S58 - 1 (S58)

Réf commande :	002HD000992	Materiau :	Conduit en fibres-ciment
Réf mesure :	S58	Destination du local :	
Date évaluation :	03/06/2016	Local ou zone homogène :	Vol 20
Batiment :			(Combles VMC cage 5)

Résultat :	Action corrective de second niveau
Commentaire :

- a) Prendre, tant que les mesures mentionnées au c n'ont pas été mises en place, les mesures conservatoires appropriées pour limiter le risque de dégradation et la dispersion des fibres d'amiante. Cela peut consister à adapter, voire condamner l'usage des locaux concernés afin d'éviter toute exposition et toute dégradation du matériau ou produit contenant de l'amiante. Durant les mesures conservatoires, et afin de vérifier que celles-ci sont adaptées, une mesure d'empoussièremment est réalisée, conformément aux dispositions du code de la santé publique ;

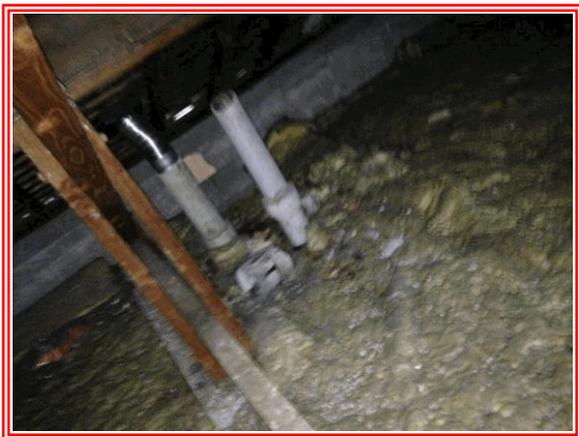
S60 - 1 (S60)

Réf commande :	002HD000992	Matériau :	Conduit en fibres-ciment
Réf mesure :	S60	Destination du local :	
Date évaluation :	03/06/2016	Local ou zone homogène :	Vol 20
Batiment :			(Combles VMC cage 5)

Résultat :	Action corrective de second niveau
Commentaire :

- a) Prendre, tant que les mesures mentionnées au c n'ont pas été mises en place, les mesures conservatoires appropriées pour limiter le risque de dégradation et la dispersion des fibres d'amiante. Cela peut consister à adapter, voire condamner l'usage des locaux concernés afin d'éviter toute exposition et toute dégradation du matériau ou produit contenant de l'amiante. Durant les mesures conservatoires, et afin de vérifier que celles-ci sont adaptées, une mesure d'empoussièremment est réalisée, conformément aux dispositions du code de la santé publique ;

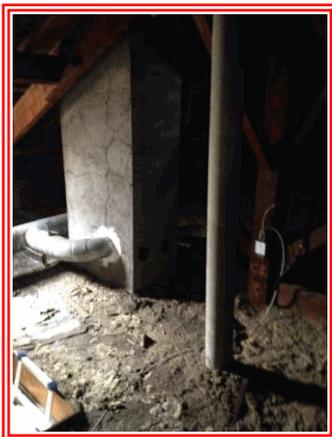
S65 - 1 (S65)

Réf commande :	002HD000992	Materiau :	Conduit en fibres-ciment
Réf mesure :	S65	Destination du local :	
Date évaluation :	03/06/2016	Local ou zone homogène :	Vol 25
Batiment :			(Combles VMC cage 7)

Résultat :	Action corrective de second niveau
Commentaire :
