## Rapport de mission de repérage des matériaux et produits de la liste A et B contenant de l'amiante à intégrer au Dossier Technique Amiante (DTA)

| Adresse : | LES GRANDS PRES |
| CP - Ville : | 53600 EVRON |
| Désignation : | Habitation (Parties communes) - Bâtiment composé de 2 cages et de 2 étages |

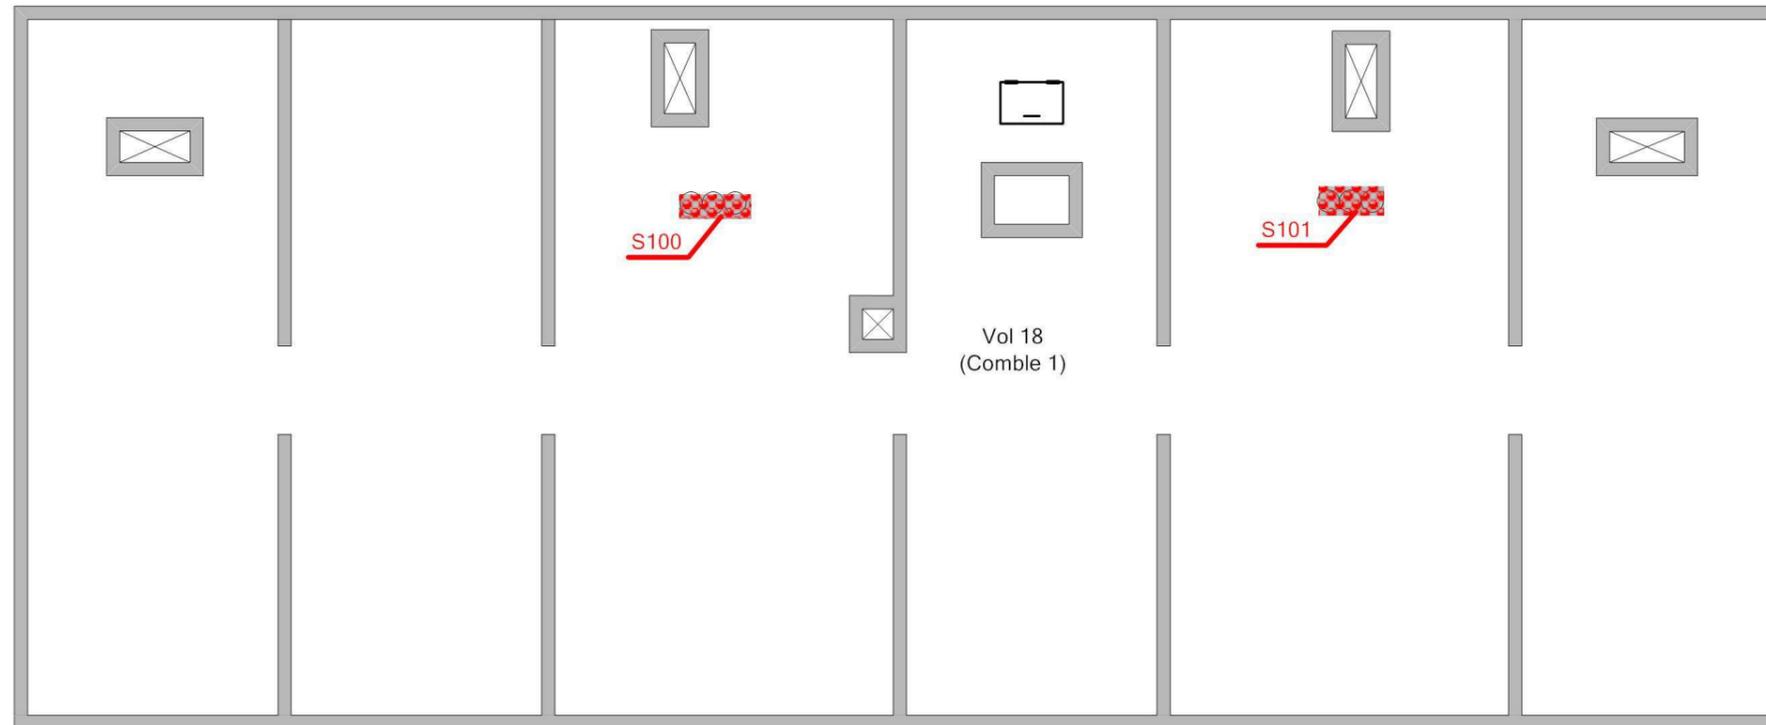
| Localisation | Categorie | Composant | Partie de composant | Liste | Descriptif de l'action menée | | | Laboratoire | | | Conclusion | Etat de conservation |
|---|--|---|---|---|---|---|---|---|---|---|--|---|
| Vol 18 (Comble 1) | Conduits, canalisations et équipements | Conduit air | Conduit en fibres-ciment | B | S100 | | | | | | Présence sur jugement personnel de l'opérateur de repérage | EP |
| Vol 18 (Comble 1) | Conduits, canalisations et équipements | Conduit air | Conduit en fibres-ciment | B | S101 | | | | | | Présence sur jugement personnel de l'opérateur de repérage | EP |

| | S101: Conduit en fibres-ciment |
| | S100: Conduit en fibres-ciment |

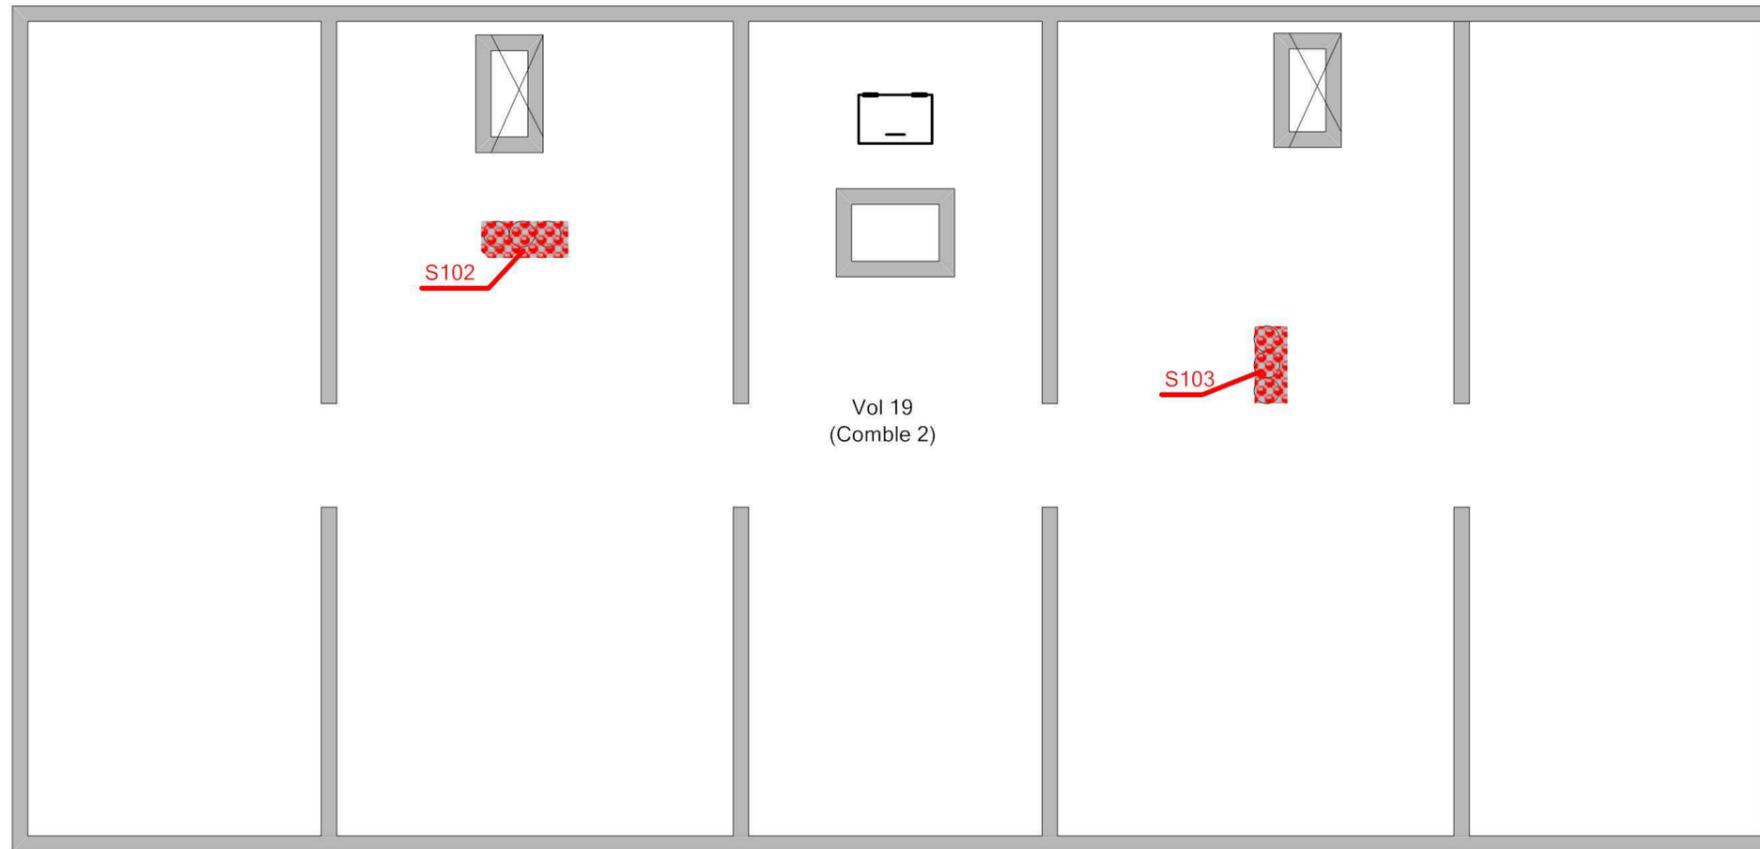
| Localisation | Categorie | Composant | Partie de composant | Liste | Descriptif de l'action menée | | | Laboratoire | | | Conclusion | Etat de conservation |
|---|--|---|---|---|---|---|---|---|---|---|--|---|
| Vol 19 (Comble 2) | Conduits, canalisations et équipements | Conduit air | Conduit en fibres-ciment | B | S102 | | | | | | Présence sur jugement personnel de l'opérateur de repérage | EP |

| | S102: Conduit en fibres-ciment |
| | S103: Conduit en fibres-ciment |

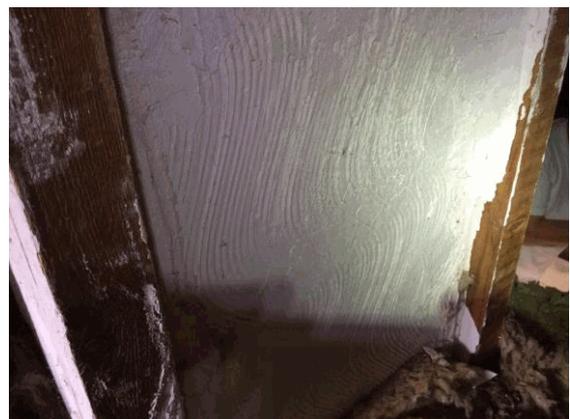
002LQ000350 n°28 - 1 (P28)

| Localisation | Categorie | Composant | Partie de composant | Liste | Descriptif de l'action menée | | | Laboratoire | | | Conclusion | Etat de conservation |
|---|--|---|---|---|---|---|---|---|---|---|--|---|
| Vol 19 (Comble 2) | Parois verticales intérieures et enduits | Murs et cloisons | Enduit plâtre | B | P28 | Réalisation d'un prélèvement | Enduit platre + fibres | P28 | Enduit plâtreux blanc en vrac avec fibres non séparable + peinture non séparable + matériau compact beige non séparable | Négatif | Négatif sur analyse | |
