Rapport de mission de repérage des matériaux et produits de la liste A et B contenant de l'amiante à intégrer au Dossier Technique Amiante (DTA)

Adresse :	LES GRANDS PRES
CP - Ville :	53600 EVRON
Référence client :	_0005500004_
Rapport émis le :	24/04/2017
Désignation :	Habitation (Parties communes) - Bâtiment composé de 1 cage et de 2 étages

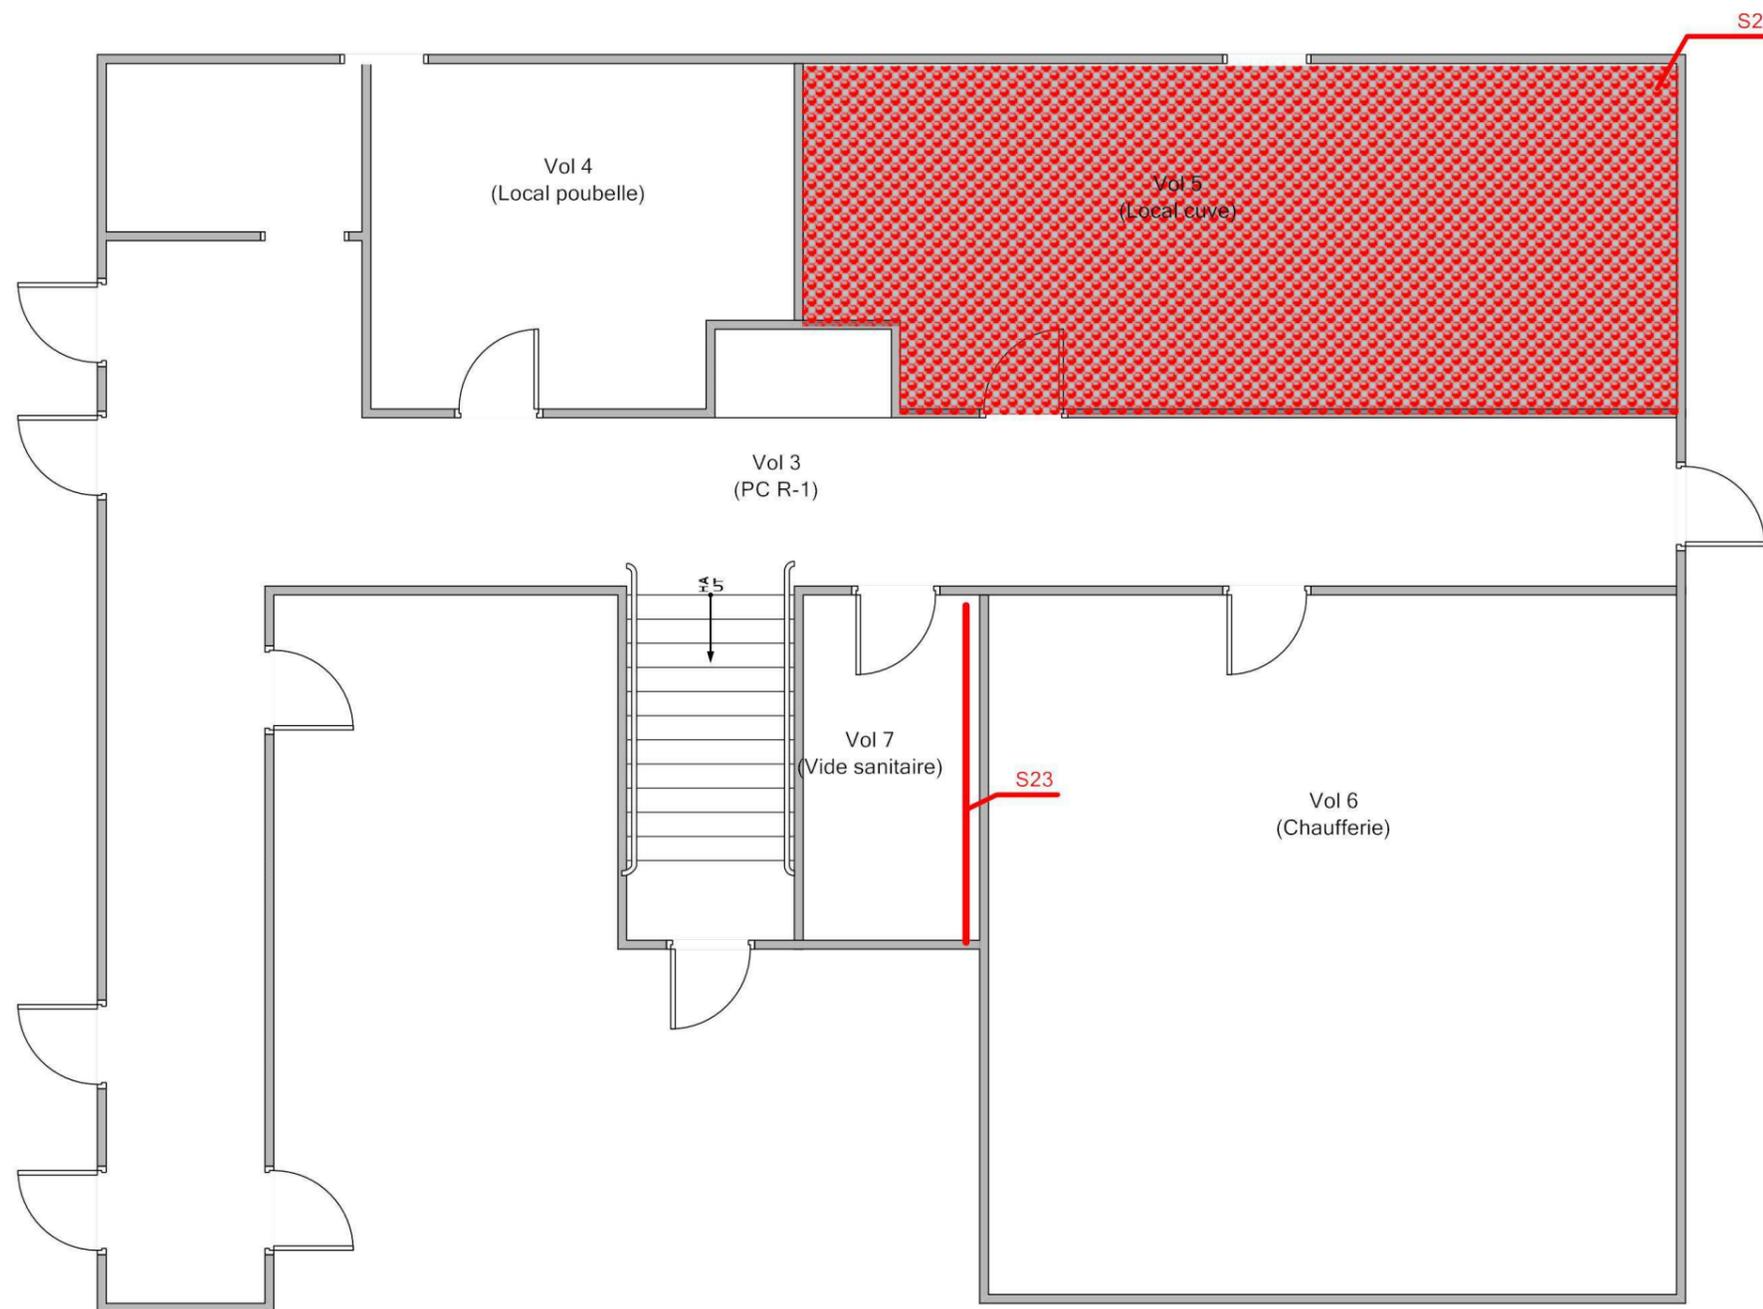
SOUS SOL - MPCA TOUTES CATÉGORIES CONFONDUES

S24	S24: Conduit en fibres-ciment
	S23: Conduit en fibres-ciment

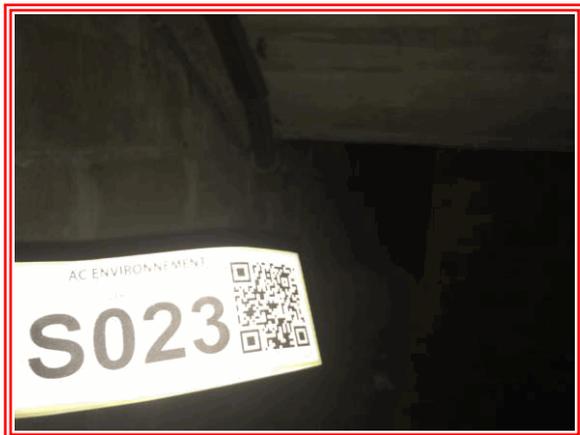
S23 - 1 (S23)

Réf commande :	002FH002022-1	Matériau :	Conduit en fibres-ciment
Réf mesure :	S23	Destination du local :	
Date évaluation :	06/04/2017	Local ou zone homogène :	Vol 7 (Vide sanitaire)
Batiment :

Protection physique	Etat de dégradation	Etendue de la dégradation	Risque de dégradation lié à l'environnement du matériau	Résultat	
Protection physique étanche				EP	
Protection physique non étanche ou absence de protection physique	Matériau non dégradé		Risque de dégradation faible ou à terme	EP	
			Risque de dégradation rapide	AC1	
			Risque faible d'extension de la dégradation	EP	
	Matériau dégradé	Ponctuelle		Risque d'extension à terme de la dégradation	AC1
				Risque d'extension rapide de la dégradation	AC2
		Généralisée			AC2

- a) Contrôler périodiquement que l'état de dégradation des matériaux et produits concernés ne s'aggrave pas et, le cas échéant, que leur protection demeure en bon état de conservation ;
- b) Rechercher, le cas échéant, les causes de dégradation et prendre les mesures appropriées pour les supprimer.

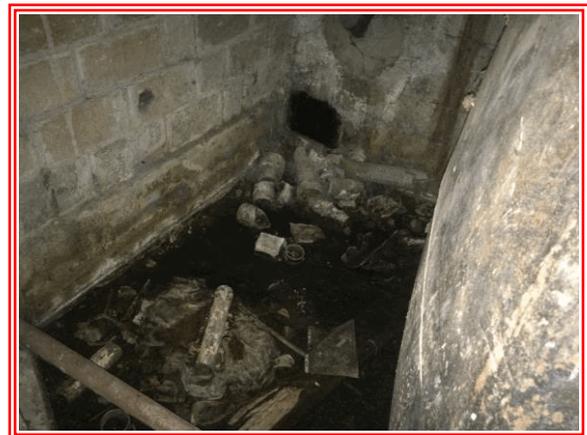
S24 - 1 (S24)

Protection physique	Etat de dégradation	Etendue de la dégradation	Risque de dégradation lié à l'environnement du materiau	Résultat	
Protection physique étanche				EP	
Protection physique non étanche ou absence de protection physique	Matériau non dégradé		Risque de dégradation faible ou à terme	EP	
			Risque de dégradation rapide	AC1	
	Matériau dégradé	Ponctuelle		Risque faible d'extension de la dégradation	EP
				Risque d'extension à terme de la dégradation	AC1
		Généralisée		Risque d'extension rapide de la dégradation	AC2
					AC2

a) Prendre, tant que les mesures mentionnées au c n'ont pas été mises en place, les mesures conservatoires appropriées pour limiter le risque de dégradation et la dispersion des fibres d'amiante. Cela peut consister à adapter, voire condamner l'usage des locaux concernés afin d'éviter toute exposition et toute dégradation du matériau ou produit contenant de l'amiante. Durant les mesures conservatoires, et afin de vérifier que celles-ci sont adaptées, une mesure d'empoussièrement est réalisée, conformément aux dispositions du code de la santé publique ;

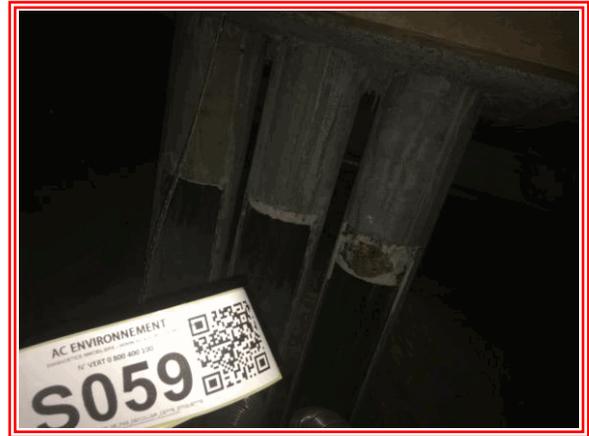
S59 - 1 (S59)

Combles												
Vol 11 (Comble)	Conduits, canalisations et équipements	Conduit air	Conduit en fibres-ciment	B	S59						Présence sur jugement personnel de l'opérateur de repérage	EP
Vol 11 (Comble)	Conduits, canalisations et équipements	Conduit air	Conduit en fibres-ciment	B	S60						Présence sur jugement personnel de l'opérateur de repérage	EP
Vol 11 (Comble)	Conduits, canalisations et équipements	Conduit air	Conduit en fibres-ciment	B	S61						Présence sur jugement personnel de l'opérateur de repérage	EP
Vol 11 (Comble)	Conduits, canalisations et équipements	Conduit air	Conduit en fibres-ciment	B	S62						Présence sur jugement personnel de l'opérateur de repérage	EP
Vol 11 (Comble)	Conduits, canalisations et équipements	Conduit air	Conduit en fibres-ciment	B	S63						Présence sur jugement personnel de l'opérateur de repérage	EP
Vol 11 (Comble)	Parois verticales intérieures et enduits	Cloisons légères ou préfabriquées	Enduits plâtre	B	P29	Réalisation d'un prélèvement		P29	Enduit plâtreux blanc + peinture en faible quantité non séparable	Négatif	Négatif sur analyse

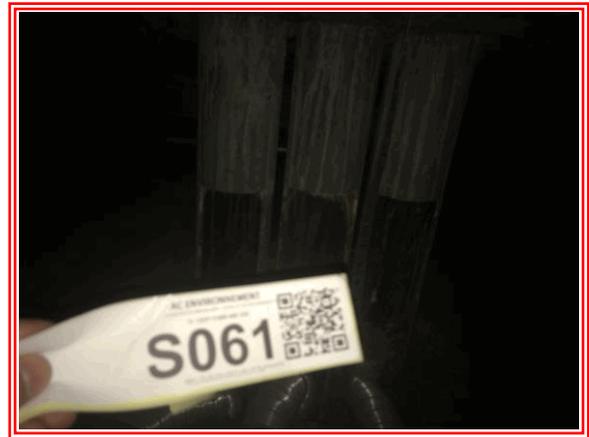
S61 - 1 (S61)

S61: Conduit en fibres-ciment
