## Rapport de mission de repérage des matériaux et produits de la liste A et B contenant de l'amiante à intégrer au Dossier Technique Amiante (DTA)

| Adresse : | LES GRANDS PRES |
| CP - Ville : | 53600 EVRON |
| Désignation : | Habitation (Parties communes) - Bâtiment composé de 1 cage et de 2 étages |

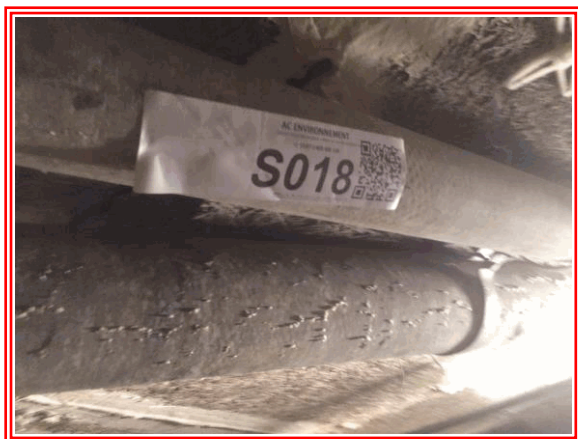
S18 - 1 (S18)

| Référence | Localisation | Action |
|---|---|---|
| <b>S18 - 1 (S18)</b> | <b>Sous sol - Vol 3<br/>(PC R-1)</b> | <b>Présence sur décision de l'opérateur de repérage</b> |

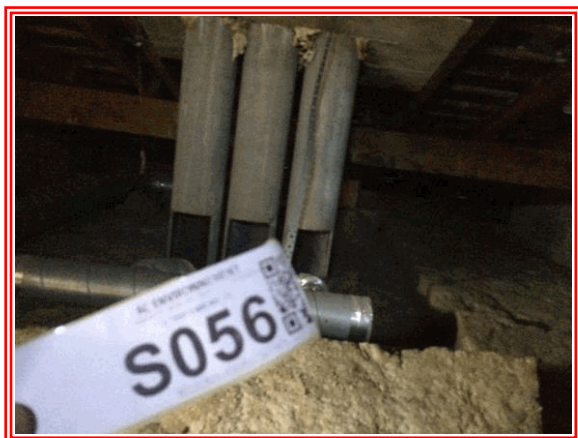
S56 - 1 (S56)

| | S56: Conduit en fibres-ciment |

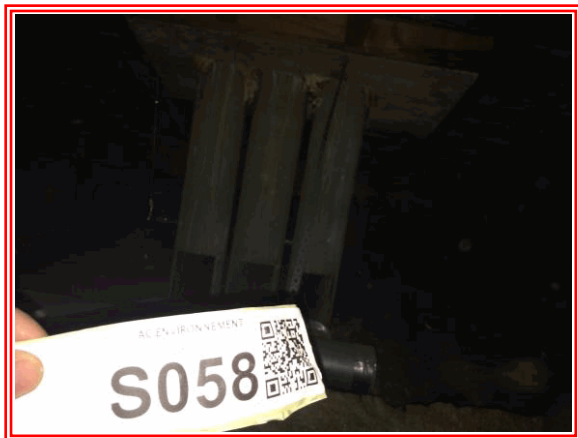
S58 - 1 (S58)

| | S58: Conduit en fibres-ciment |
