Rapport de mission de repérage des matériaux et produits de la liste A et B contenant de l'amiante à intégrer au Dossier Technique Amiante (DTA)

Adresse :	LES GRANDS PRES
CP - Ville :	53600 EVRON
Référence client :	_0005500006_
Rapport émis le :	22/04/2017
Désignation :	Habitation (Parties communes) - Bâtiment composé de 1 cage et de 2 étages

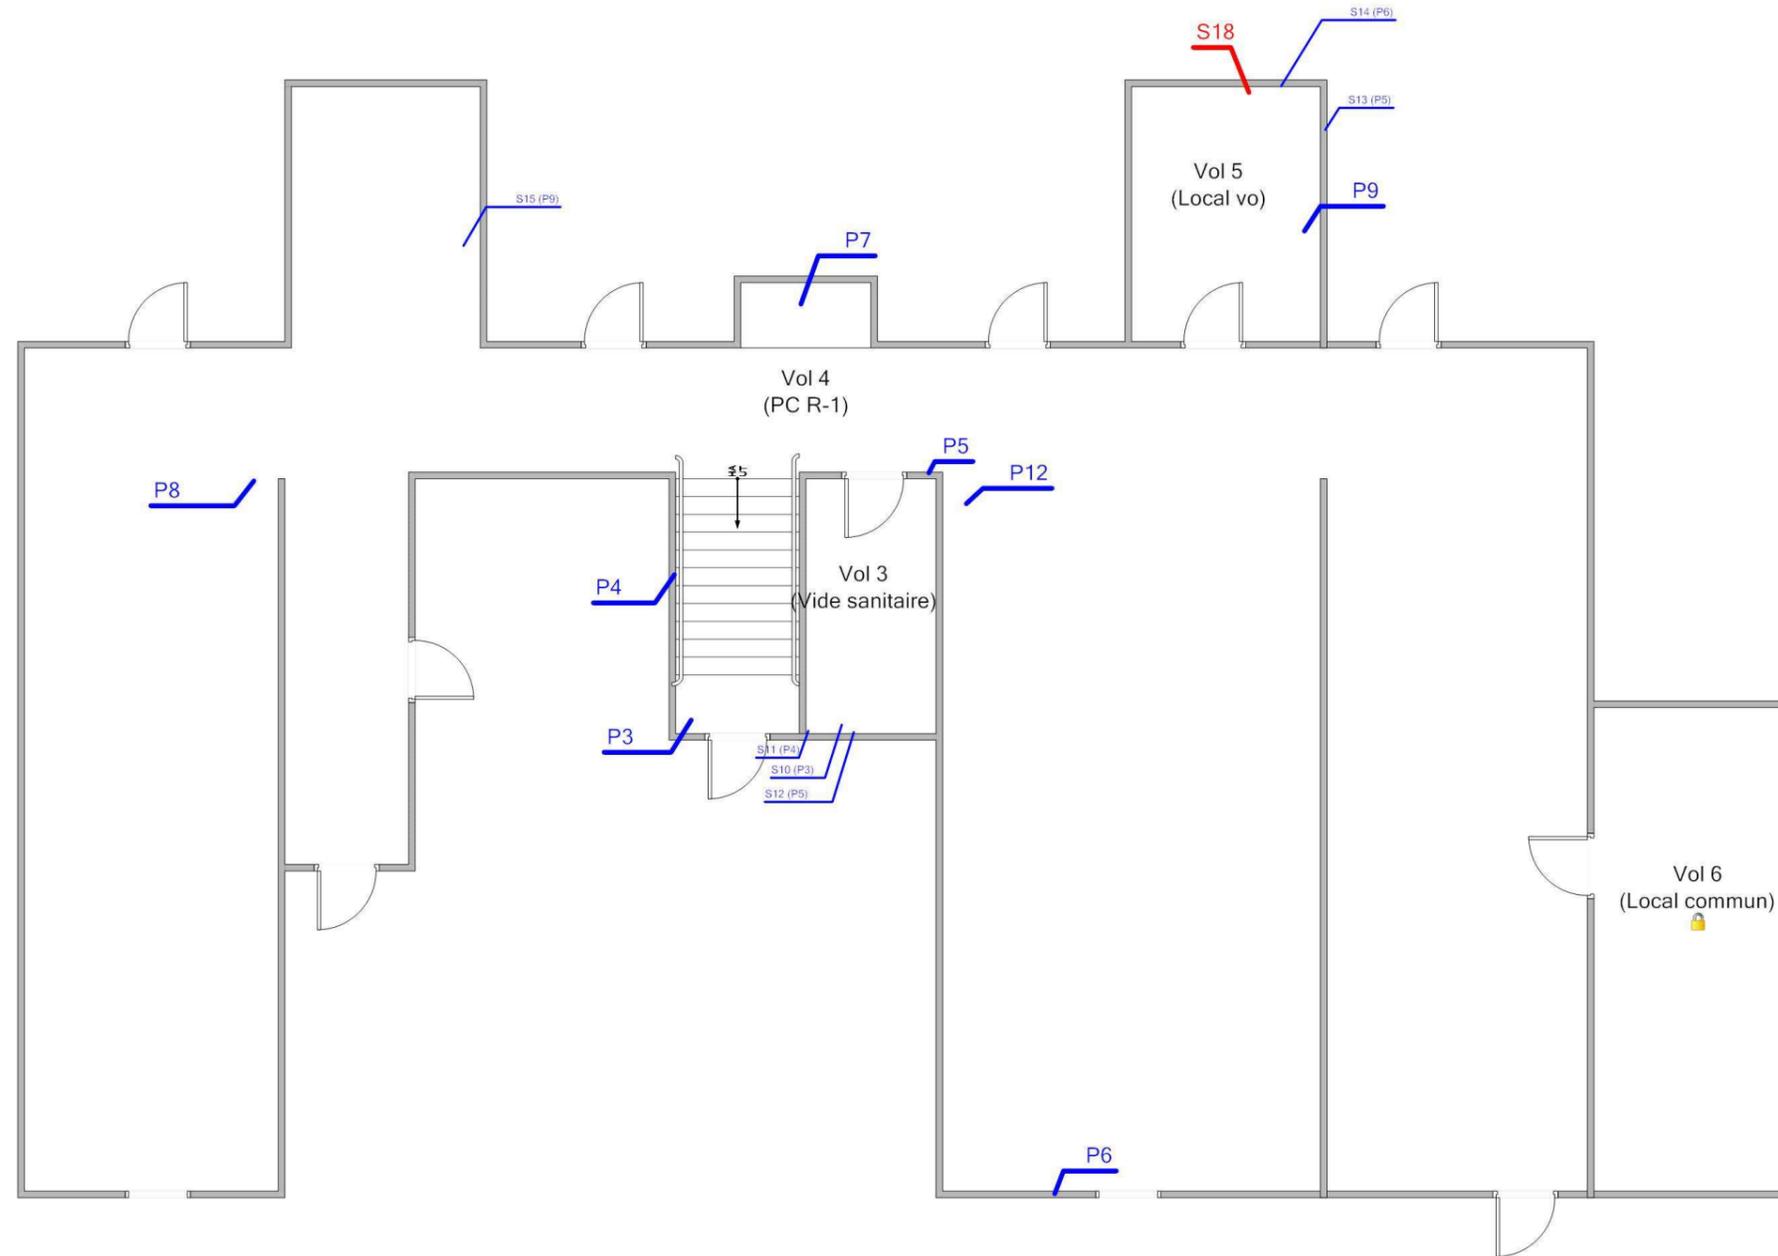
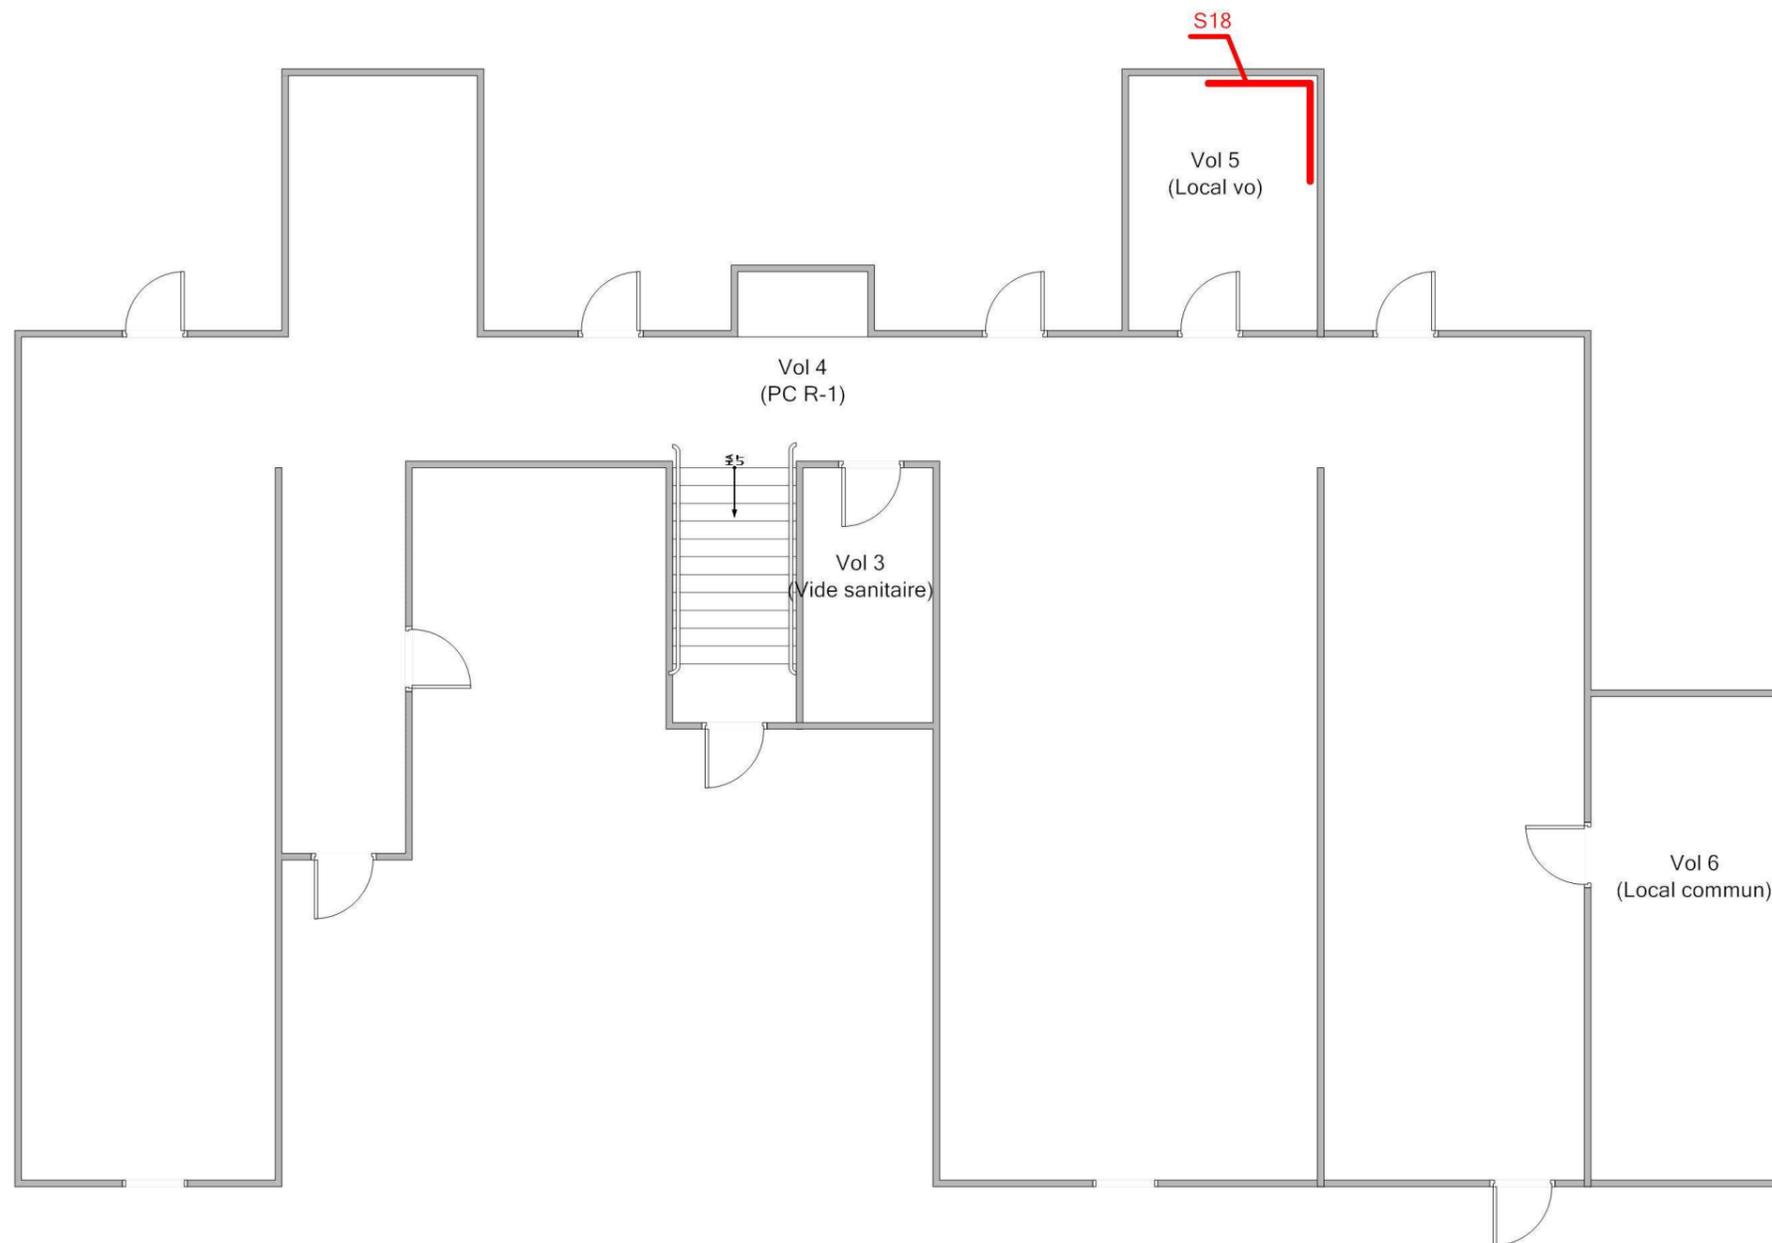
SOUS SOL - PLAN DE REPÉRAGE - ACTIONS MENÉES

S18: Conduit en fibres-ciment
---	-------------------------------

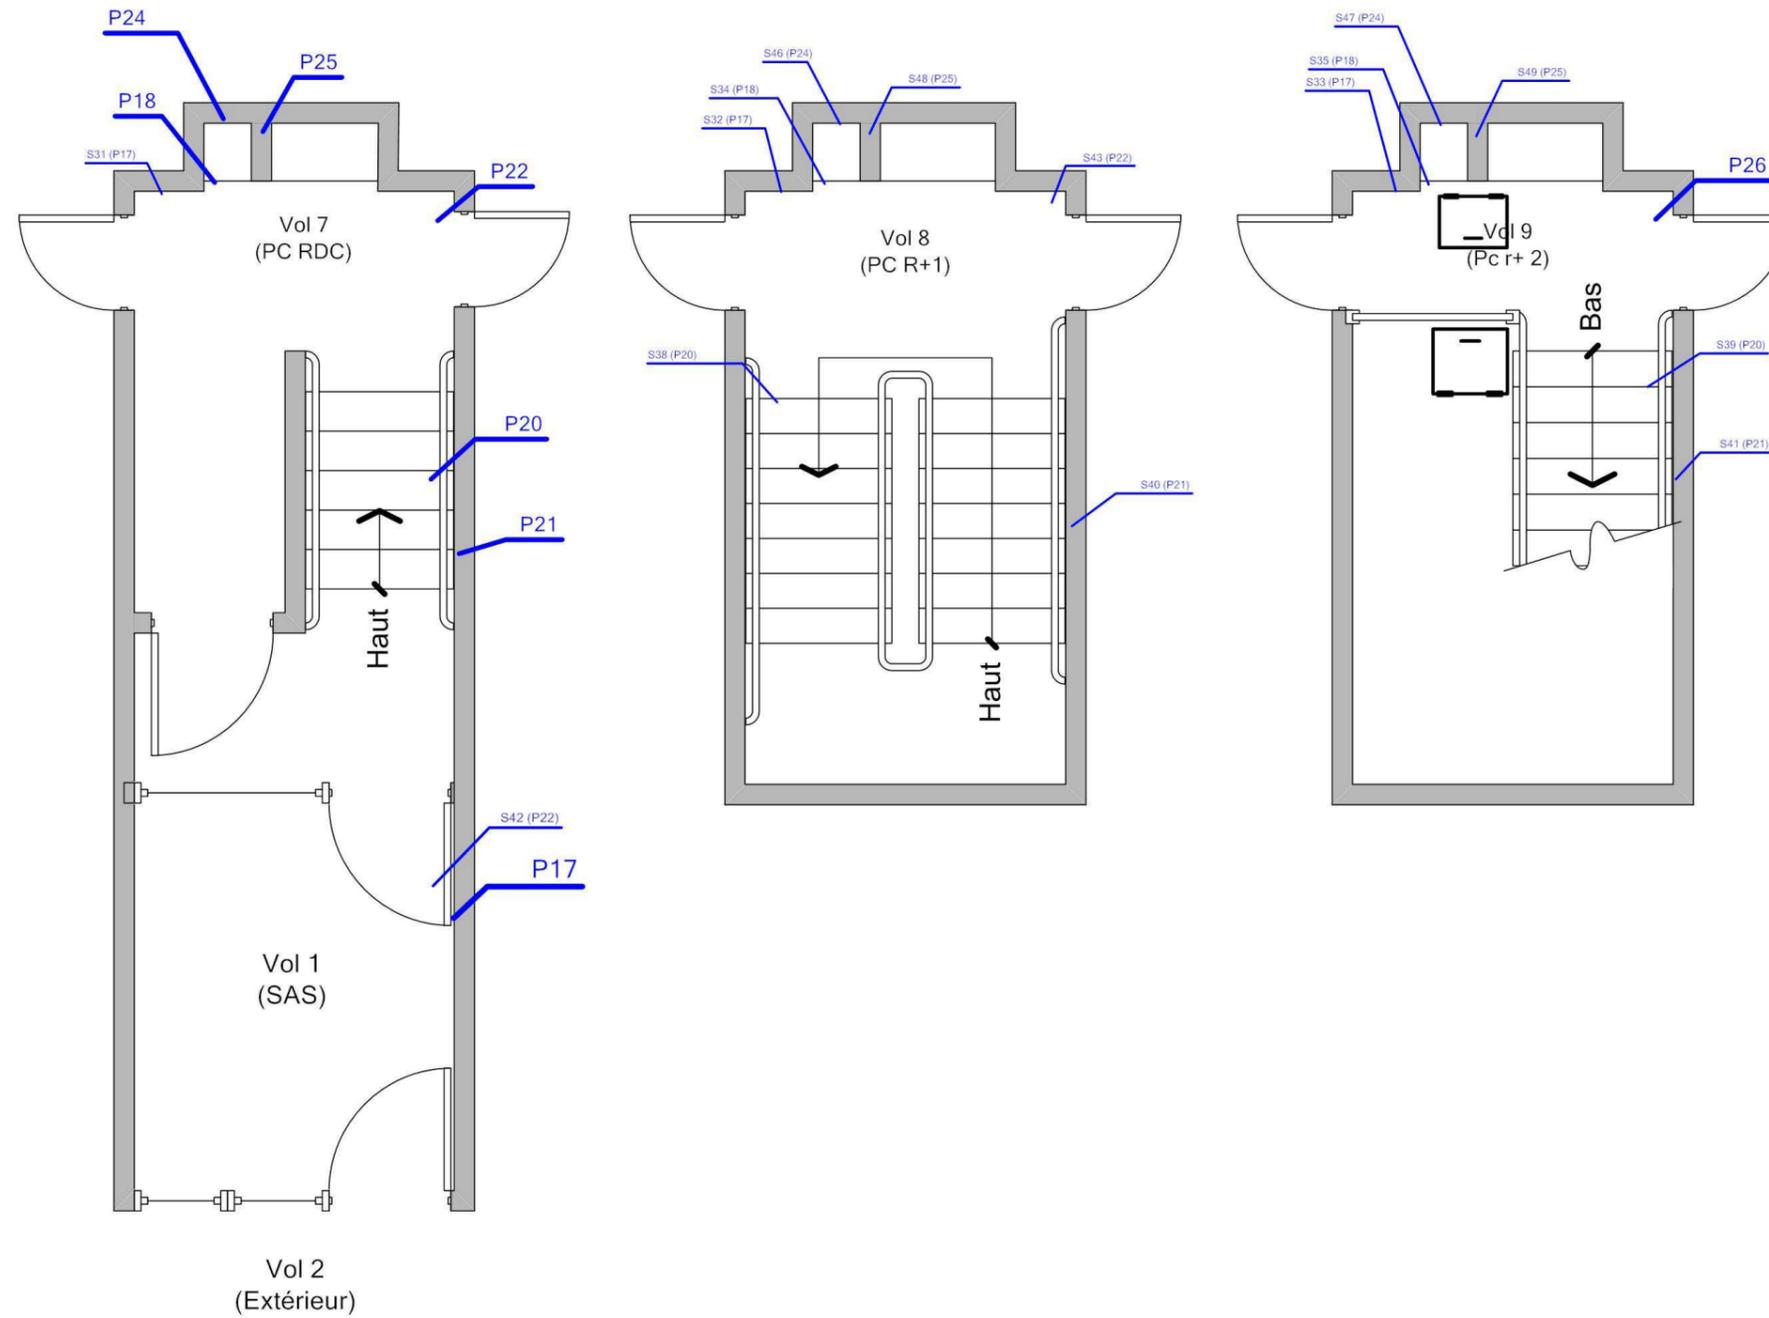
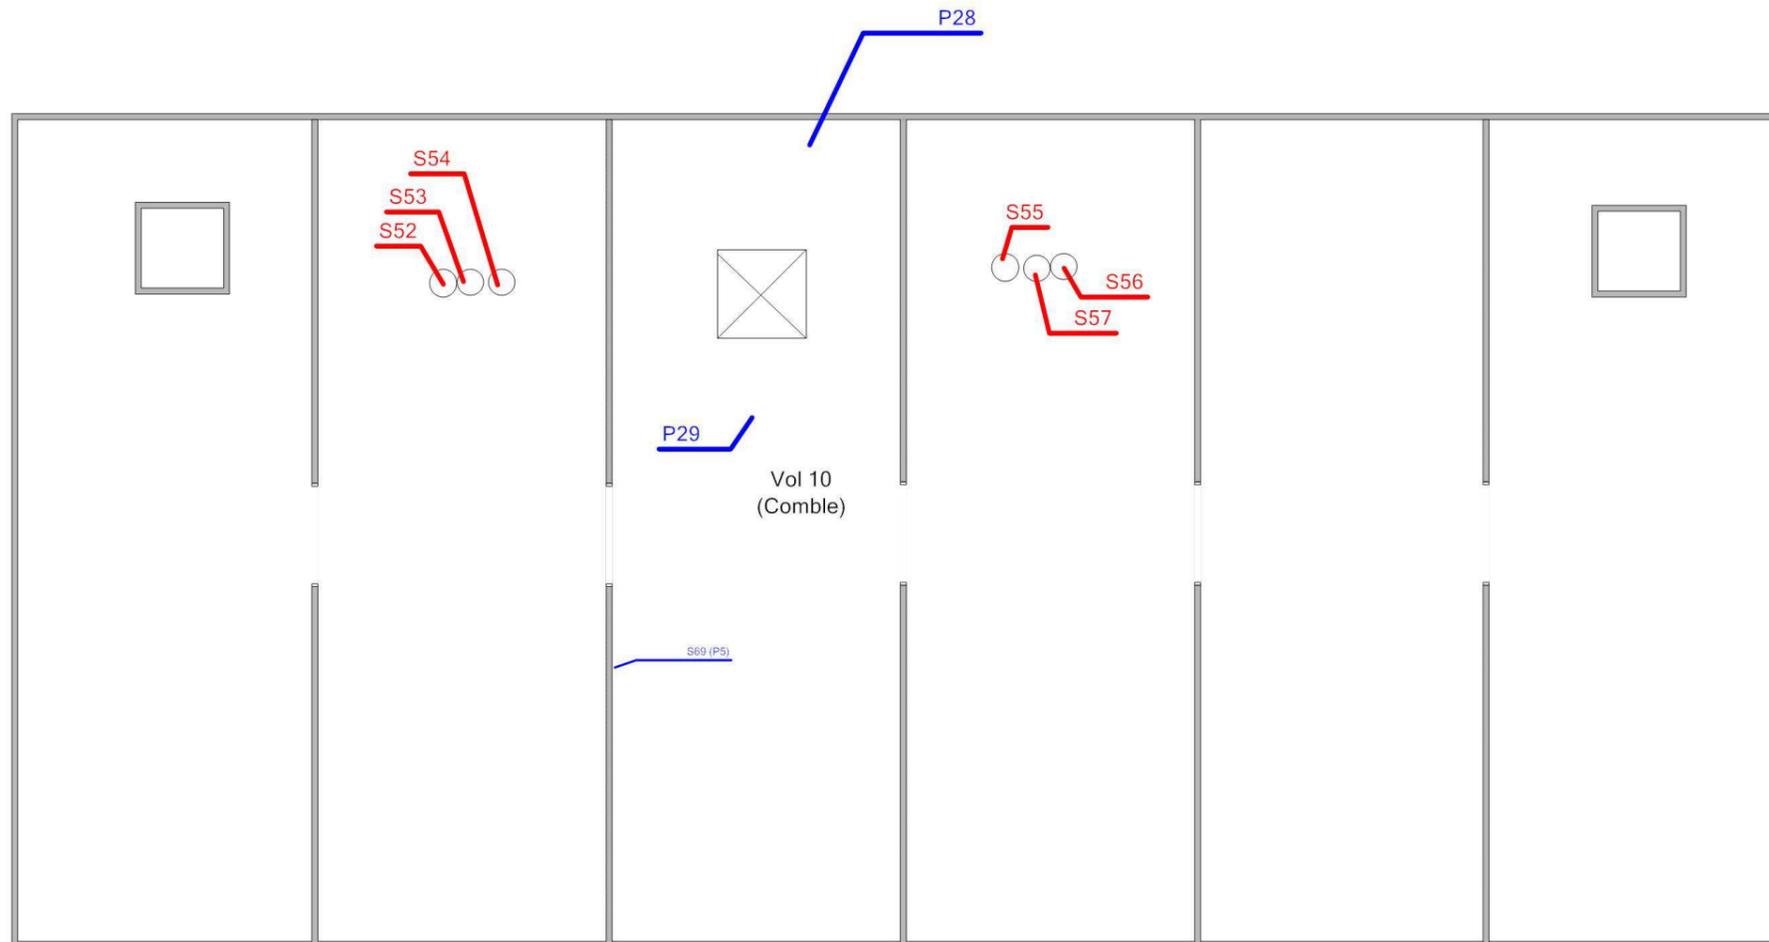
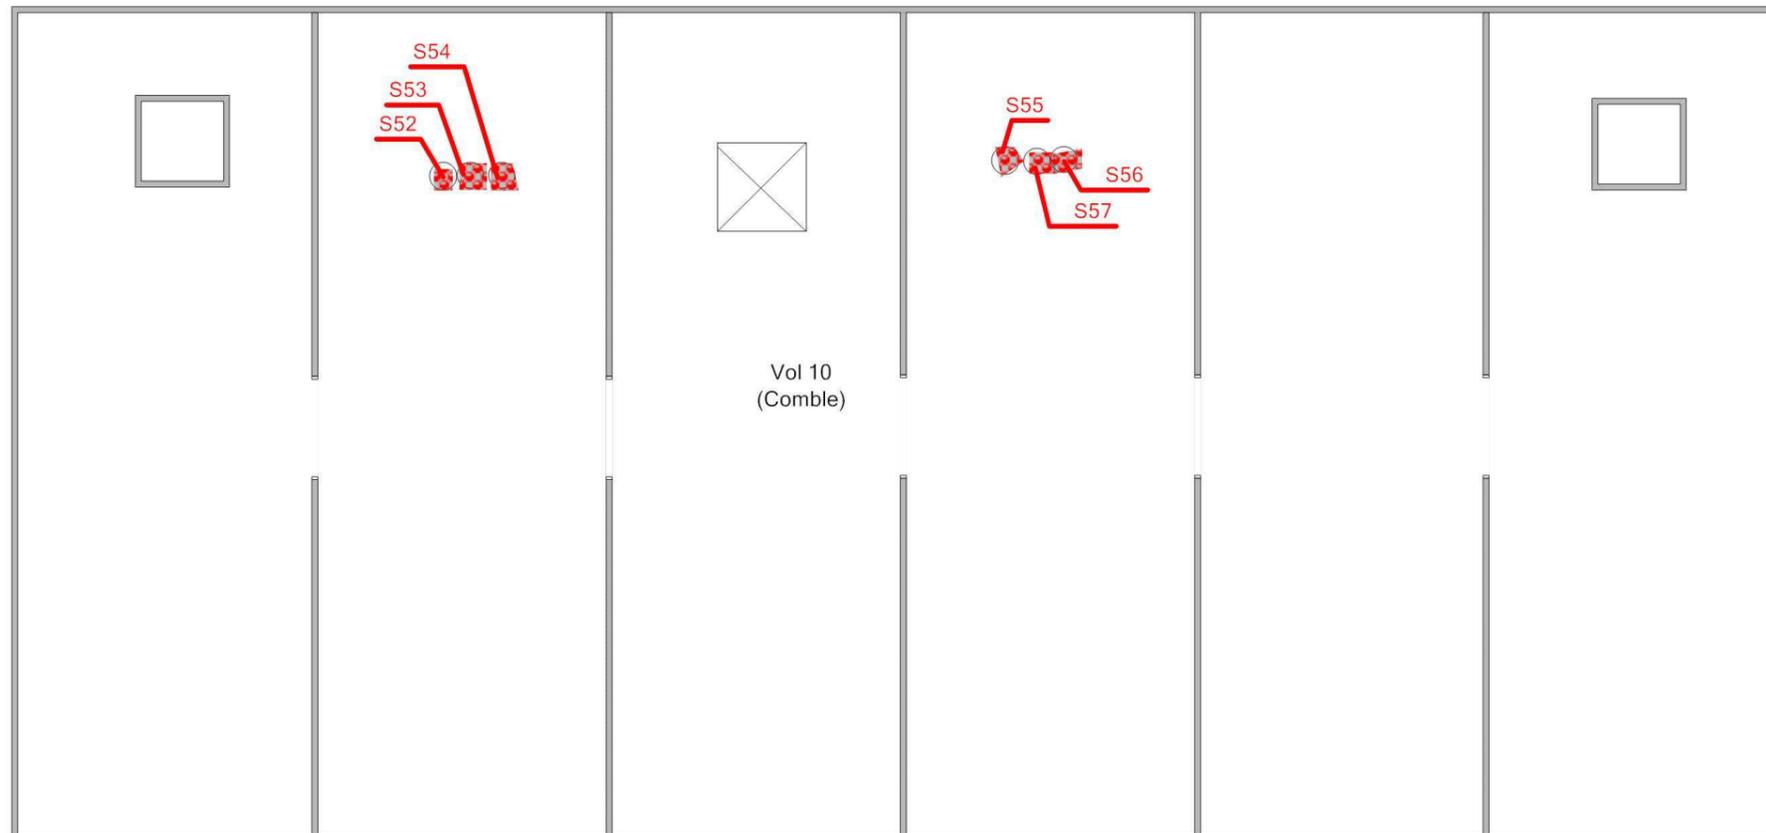
CAGE ESCALIER 6 - PLAN DE REPÉRAGE - ACTIONS MENÉES

S52: Conduit en fibres-ciment

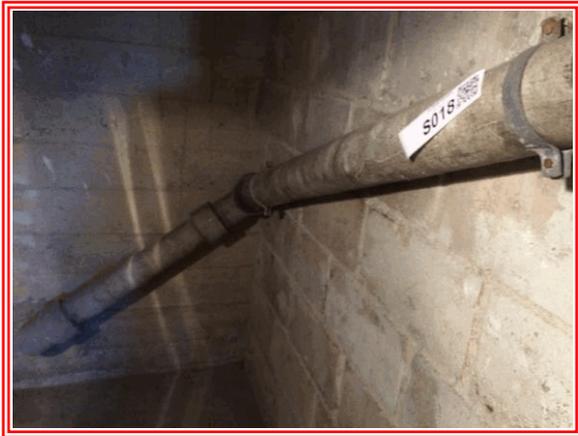
S18 - 1 (S18)

Réf commande :	002FH002023-1	Materiau :	Conduit en fibres-ciment
Réf mesure :	S18	Destination du local :	
Date évaluation :	06/04/2017	Local ou zone homogène :	Vol 5 (Local vo)
Batiment :

- a) Contrôler périodiquement que l'état de dégradation des matériaux et produits concernés ne s'aggrave pas et, le cas échéant, que leur protection demeure en bon état de conservation ;
- b) Rechercher, le cas échéant, les causes de dégradation et prendre les mesures appropriées pour les supprimer.

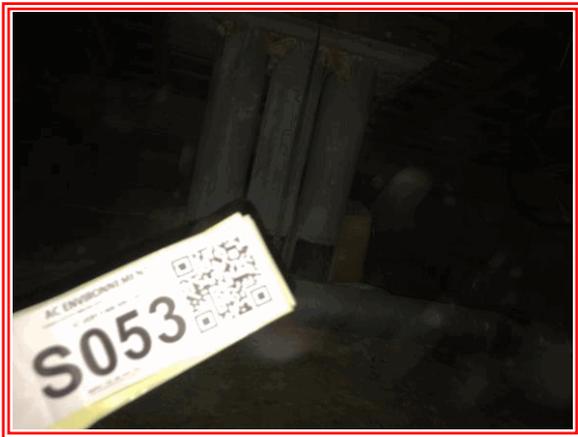
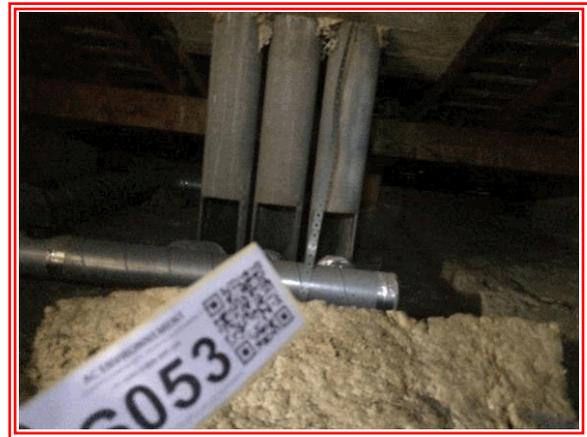
S53 - 2 (S53)

Combles												
Vol 10 (Comble)	Conduits, canalisations et équipements	Conduit air	Conduit en fibres-ciment	B	S53						Présence sur jugement personnel de l'opérateur de repérage	EP
Vol 10 (Comble)	Conduits, canalisations et équipements	Conduit air	Conduit en fibres-ciment	B	S54						Présence sur jugement personnel de l'opérateur de repérage	EP
Vol 10 (Comble)	Conduits, canalisations et équipements	Conduit air	Conduit en fibres-ciment	B	S55						Présence sur jugement personnel de l'opérateur de repérage	EP
Vol 10 (Comble)	Conduits, canalisations et équipements	Conduit air	Conduit en fibres-ciment	B	S56						Présence sur jugement personnel de l'opérateur de repérage	EP
Vol 10 (Comble)	Conduits, canalisations et équipements	Conduit air	Conduit en fibres-ciment	B	S57						Présence sur jugement personnel de l'opérateur de repérage	EP
Façade avant												
Vol 13 (Façade 1)	Parois verticales intérieures et enduits	Murs et cloisons	Enduit ciment	B	S67	rebouchage sous menuiserie					Négatif sur document Prélèvement N°42 du rapport AC-ENVIRONNEMENT N° 002LQ000350
