Rapport de mission de repérage des matériaux et produits de la liste A et B contenant de l'amiante à intégrer au Dossier Technique Amiante (DTA)

Adresse :	LES GRANDS PRES
CP - Ville :	53600 EVRON
Référence client :	_0005500007_
Rapport émis le :	26/04/2017
Désignation :	Habitation (Parties communes) - Bâtiment composé de 2 cages et de 2 étages

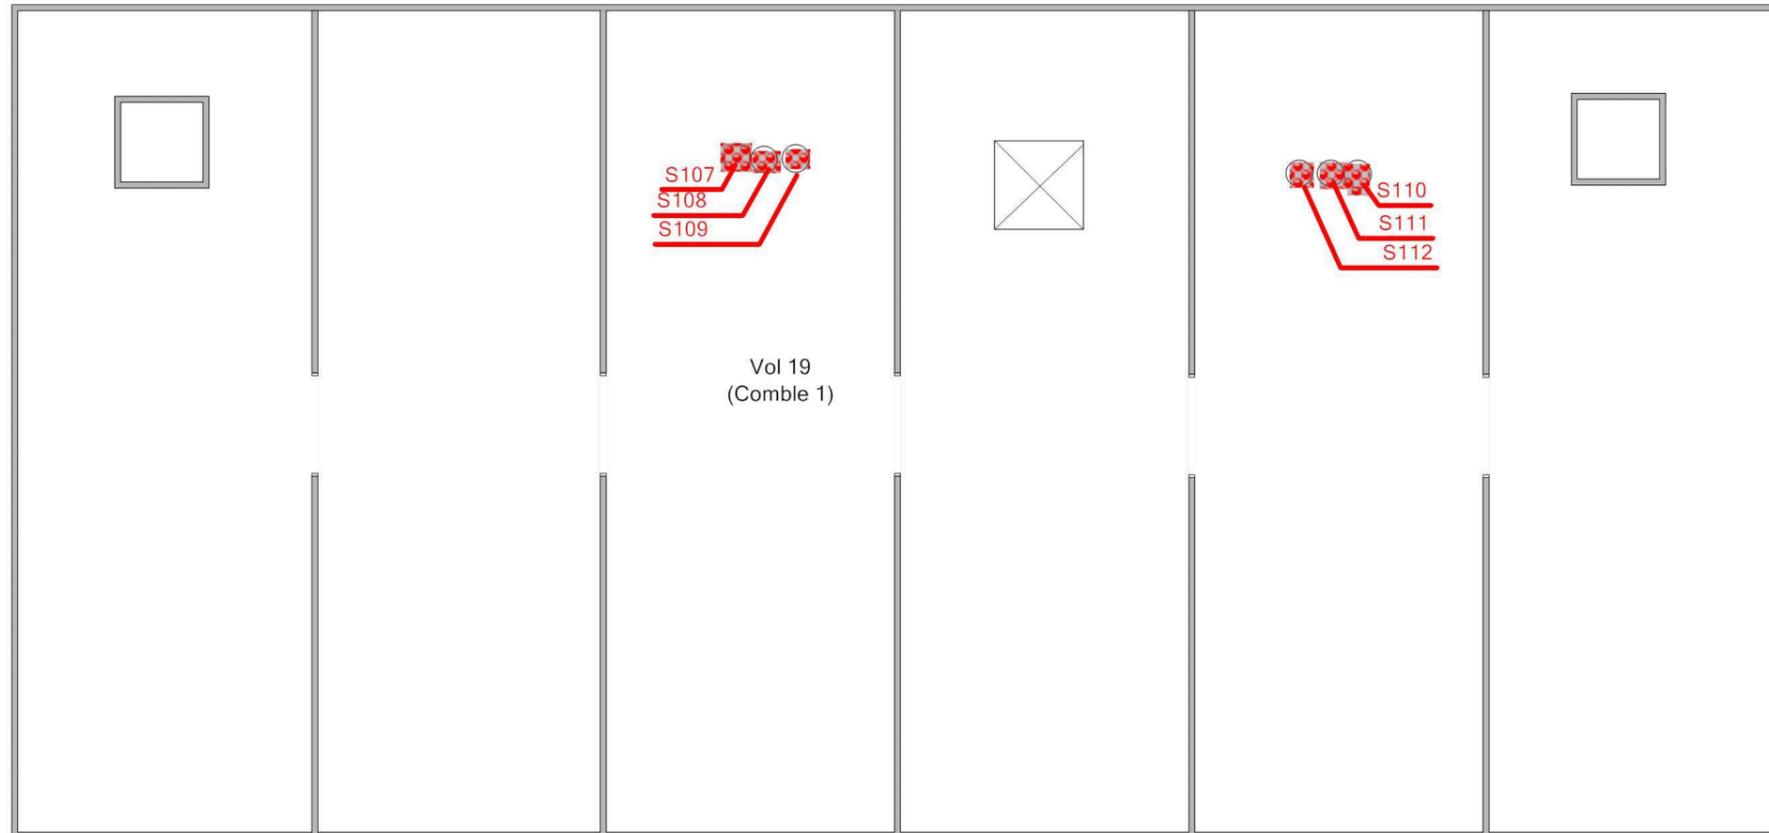
S108: Conduit en fibres-ciment

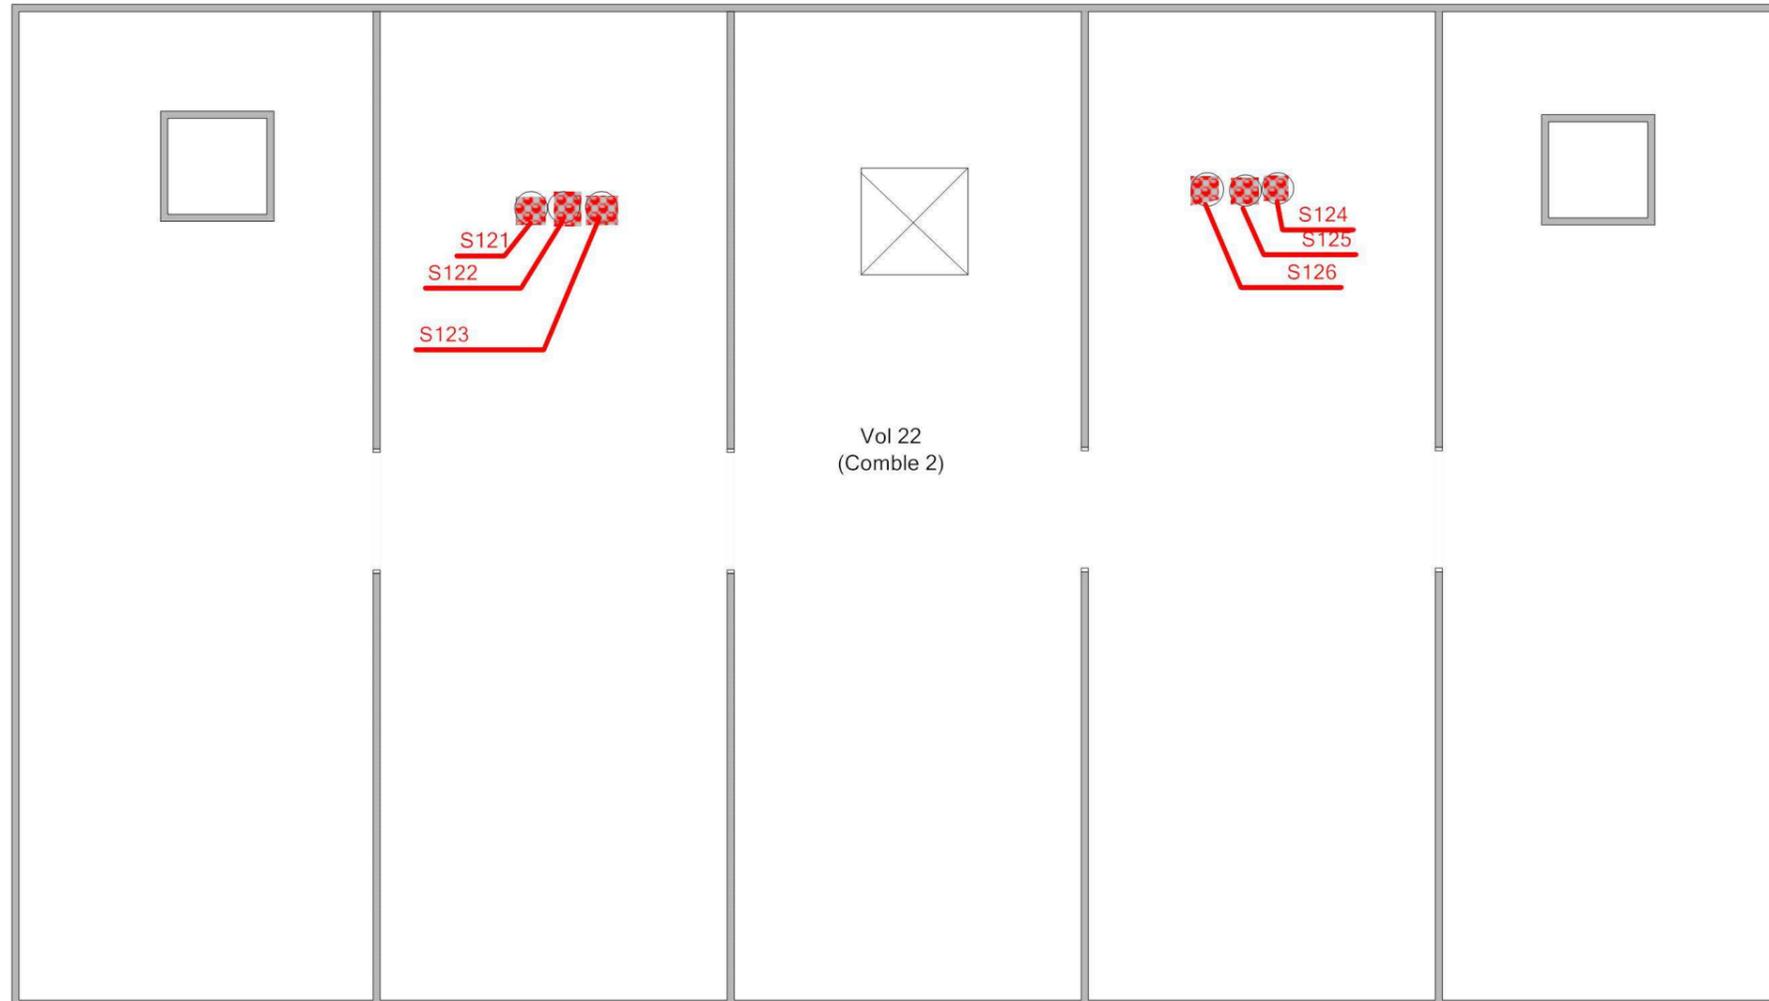
S123: Conduit en fibres-ciment

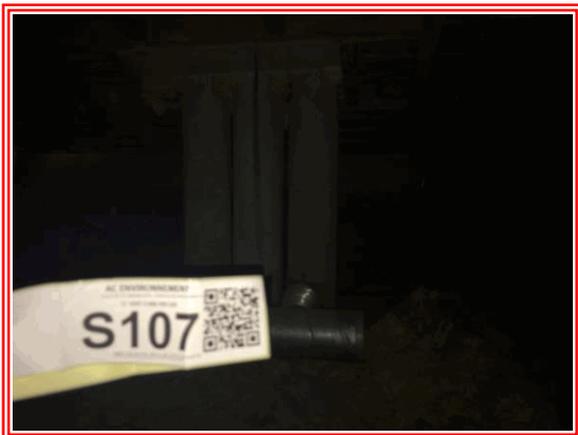
S107 - 1 (S107)

Réf commande :	002FH002020-1	Materiau :	Conduit en fibres-ciment
Réf mesure :	S107	Destination du local :	
Date évaluation :	10/04/2017	Local ou zone homogène :	Vol 19 (Comble 1)
Batiment :

Protection physique	Etat de dégradation	Etendue de la dégradation	Risque de dégradation lié à l'environnement du materiau	Résultat	
Protection physique étanche				EP	
Protection physique non étanche ou absence de protection physique	Matériau non dégradé		Risque de dégradation faible ou à terme	EP	
			Risque de dégradation rapide	AC1	
			Risque faible d'extension de la dégradation	EP	
	Matériau dégradé	Ponctuelle		Risque d'extension à terme de la dégradation	AC1
				Risque d'extension rapide de la dégradation	AC2
		Généralisée			AC2

- a) Contrôler périodiquement que l'état de dégradation des matériaux et produits concernés ne s'aggrave pas et, le cas échéant, que leur protection demeure en bon état de conservation ;
- b) Rechercher, le cas échéant, les causes de dégradation et prendre les mesures appropriées pour les supprimer.

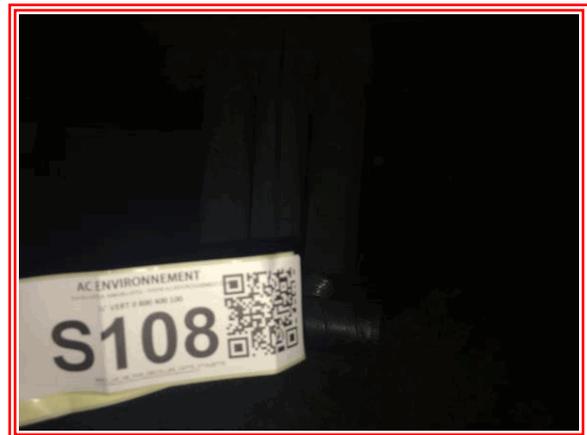
S108 - 1 (S108)

Réf commande :	002FH002020-1	Materiau :	Conduit en fibres-ciment
Réf mesure :	S108	Destination du local :	
Date évaluation :	10/04/2017	Local ou zone homogène :	Vol 19 (Comble 1)
Batiment :

Résultat :	Evaluation périodique
Commentaire :

- a) Contrôler périodiquement que l'état de dégradation des matériaux et produits concernés ne s'aggrave pas et, le cas échéant, que leur protection demeure en bon état de conservation ;
- b) Rechercher, le cas échéant, les causes de dégradation et prendre les mesures appropriées pour les supprimer.

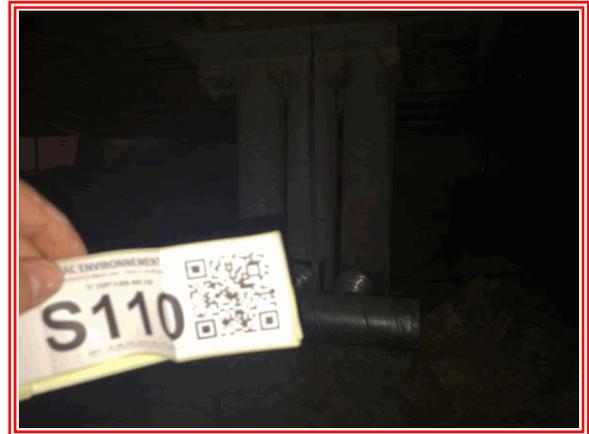
S110 - 1 (S110)

Réf commande :	002FH002020-1	Materiau :	Conduit en fibres-ciment
Réf mesure :	S110	Destination du local :	
Date évaluation :	10/04/2017	Local ou zone homogène :	Vol 19 (Comble 1)
Batiment :

Résultat :	Evaluation périodique
Commentaire :

- a) Contrôler périodiquement que l'état de dégradation des matériaux et produits concernés ne s'aggrave pas et, le cas échéant, que leur protection demeure en bon état de conservation ;
- b) Rechercher, le cas échéant, les causes de dégradation et prendre les mesures appropriées pour les supprimer.
