Rapport de mission de repérage des matériaux et produits de la liste A et B contenant de l'amiante à intégrer au Dossier Technique Amiante (DTA)

Adresse :	LES GRANDS PRES
CP - Ville :	53600 EVRON
Référence client :	_0005500008_
Rapport émis le :	22/04/2017
Désignation :	Habitation (Parties communes) - Bâtiment composé de 4 cages et de 1 étage

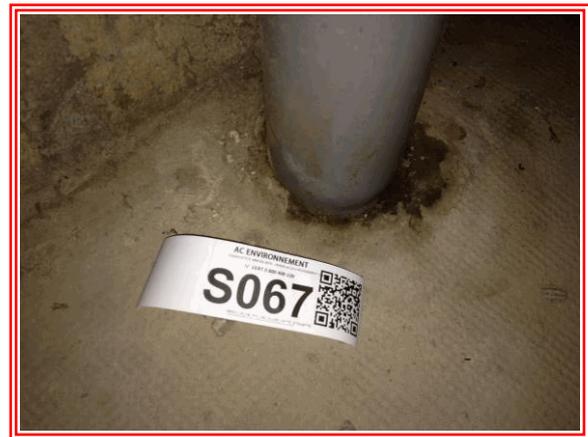
S67 - 1 (S67)

S67: Conduit en fibres-ciment

Réf commande :	002LQ001029	Materiau :	Conduit en fibres-ciment
Réf mesure :	S67	Destination du local :	
Date évaluation :	05/04/2017	Local ou zone homogène :	Vol 13 (PC R-1)
Batiment :

- a) Contrôler périodiquement que l'état de dégradation des matériaux et produits concernés ne s'aggrave pas et, le cas échéant, que leur protection demeure en bon état de conservation ;
- b) Rechercher, le cas échéant, les causes de dégradation et prendre les mesures appropriées pour les supprimer.

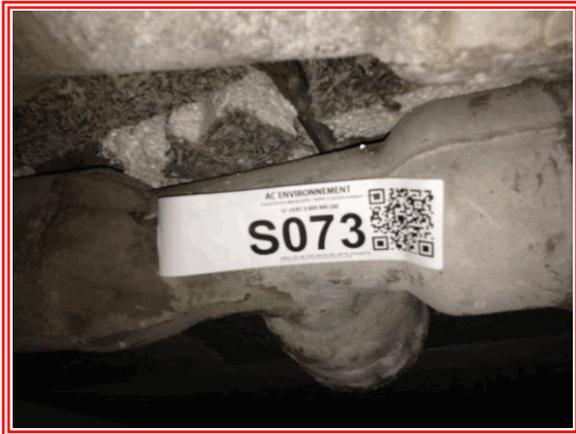
S73 - 1 (S73)

Réf commande :	002LQ001029	Materiau :	Conduit en fibres-ciment
Réf mesure :	S73	Destination du local :	
Date évaluation :	05/04/2017	Local ou zone homogène :	Vol 10 (PC R-1)
Batiment :

Résultat :	Evaluation périodique
Commentaire :

- a) Contrôler périodiquement que l'état de dégradation des matériaux et produits concernés ne s'aggrave pas et, le cas échéant, que leur protection demeure en bon état de conservation ;
- b) Rechercher, le cas échéant, les causes de dégradation et prendre les mesures appropriées pour les supprimer.

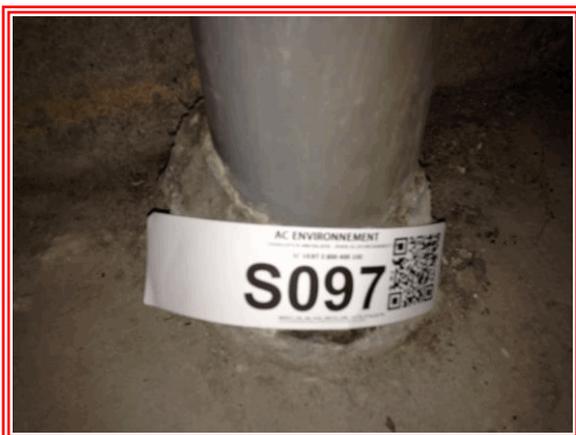
S97 - 1 (S97)

S97: Conduit en fibres-ciment

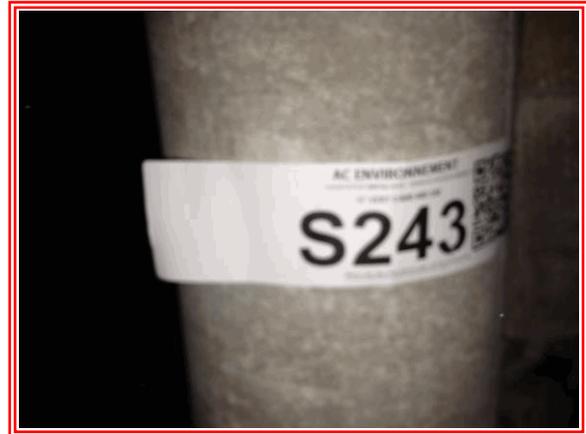
S243 - 1 (S243)

Réf commande :	002LQ001029	Materiau :	Conduit en fibres-ciment
Réf mesure :	S243	Destination du local :	
Date évaluation :	05/04/2017	Local ou zone homogène :	Vol 31 (Comble 3)
Batiment :

Résultat :	Evaluation périodique
Commentaire :

- a) Contrôler périodiquement que l'état de dégradation des matériaux et produits concernés ne s'aggrave pas et, le cas échéant, que leur protection demeure en bon état de conservation ;
- b) Rechercher, le cas échéant, les causes de dégradation et prendre les mesures appropriées pour les supprimer.

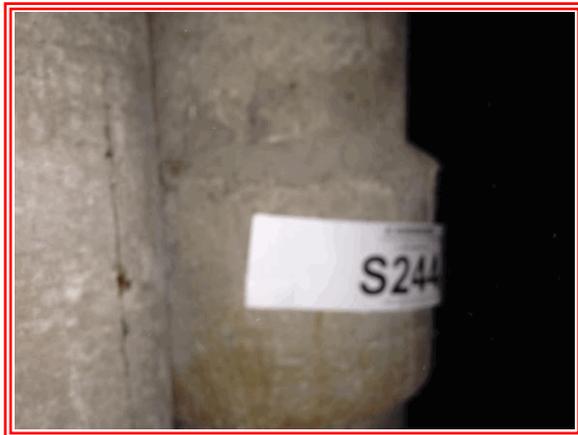
S244 - 1 (S244)

S244: Conduit en fibres-ciment

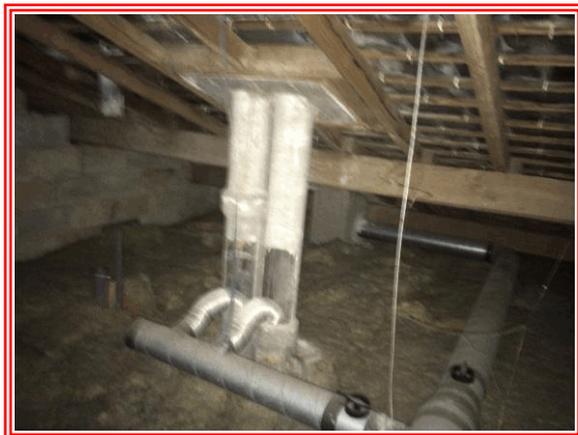
S269 - 1 (S269)

S269: Conduit en fibres-ciment

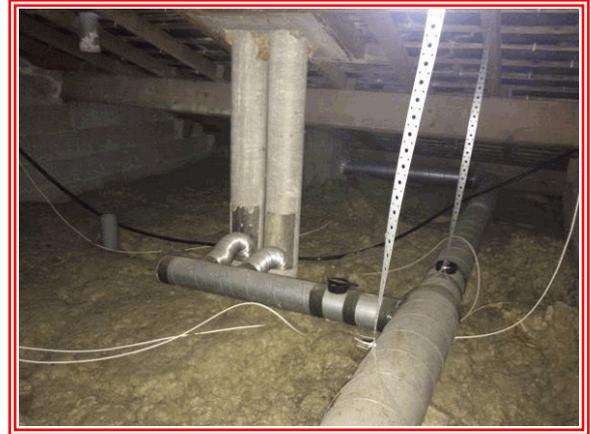
S272 - 1 (S272)

Réf commande :	002LQ001029	Materiau :	Conduit en fibres-ciment
Réf mesure :	S272	Destination du local :	
Date évaluation :	05/04/2017	Local ou zone homogène :	Vol 30 (Comble 2)
Batiment :

Résultat :	Evaluation périodique
Commentaire :

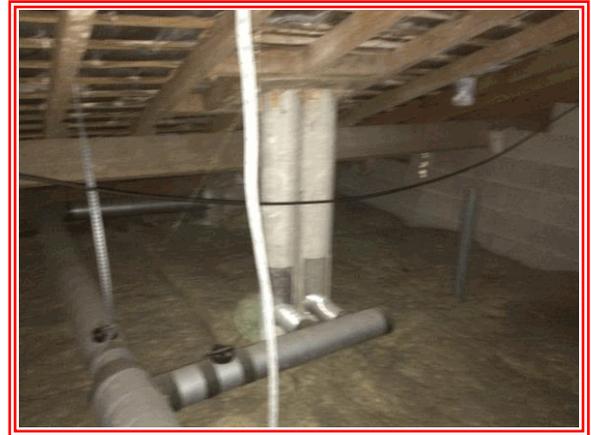
S274 - 1 (S274)

S274: Conduit en fibres-ciment

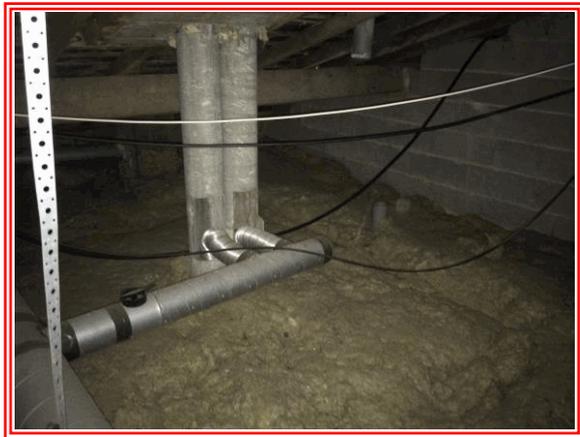
S279 - 1 (S279)

S279: Conduit en fibres-ciment
