## Rapport de mission de repérage des matériaux et produits de la liste A et B contenant de l'amiante à intégrer au Dossier Technique Amiante (DTA)

| Adresse : | LES GRANDS PRES |
| CP - Ville : | 53600 EVRON |
| Désignation : | Habitation (Parties communes) - Bâtiment composé de 1 cage et de 2 étages |

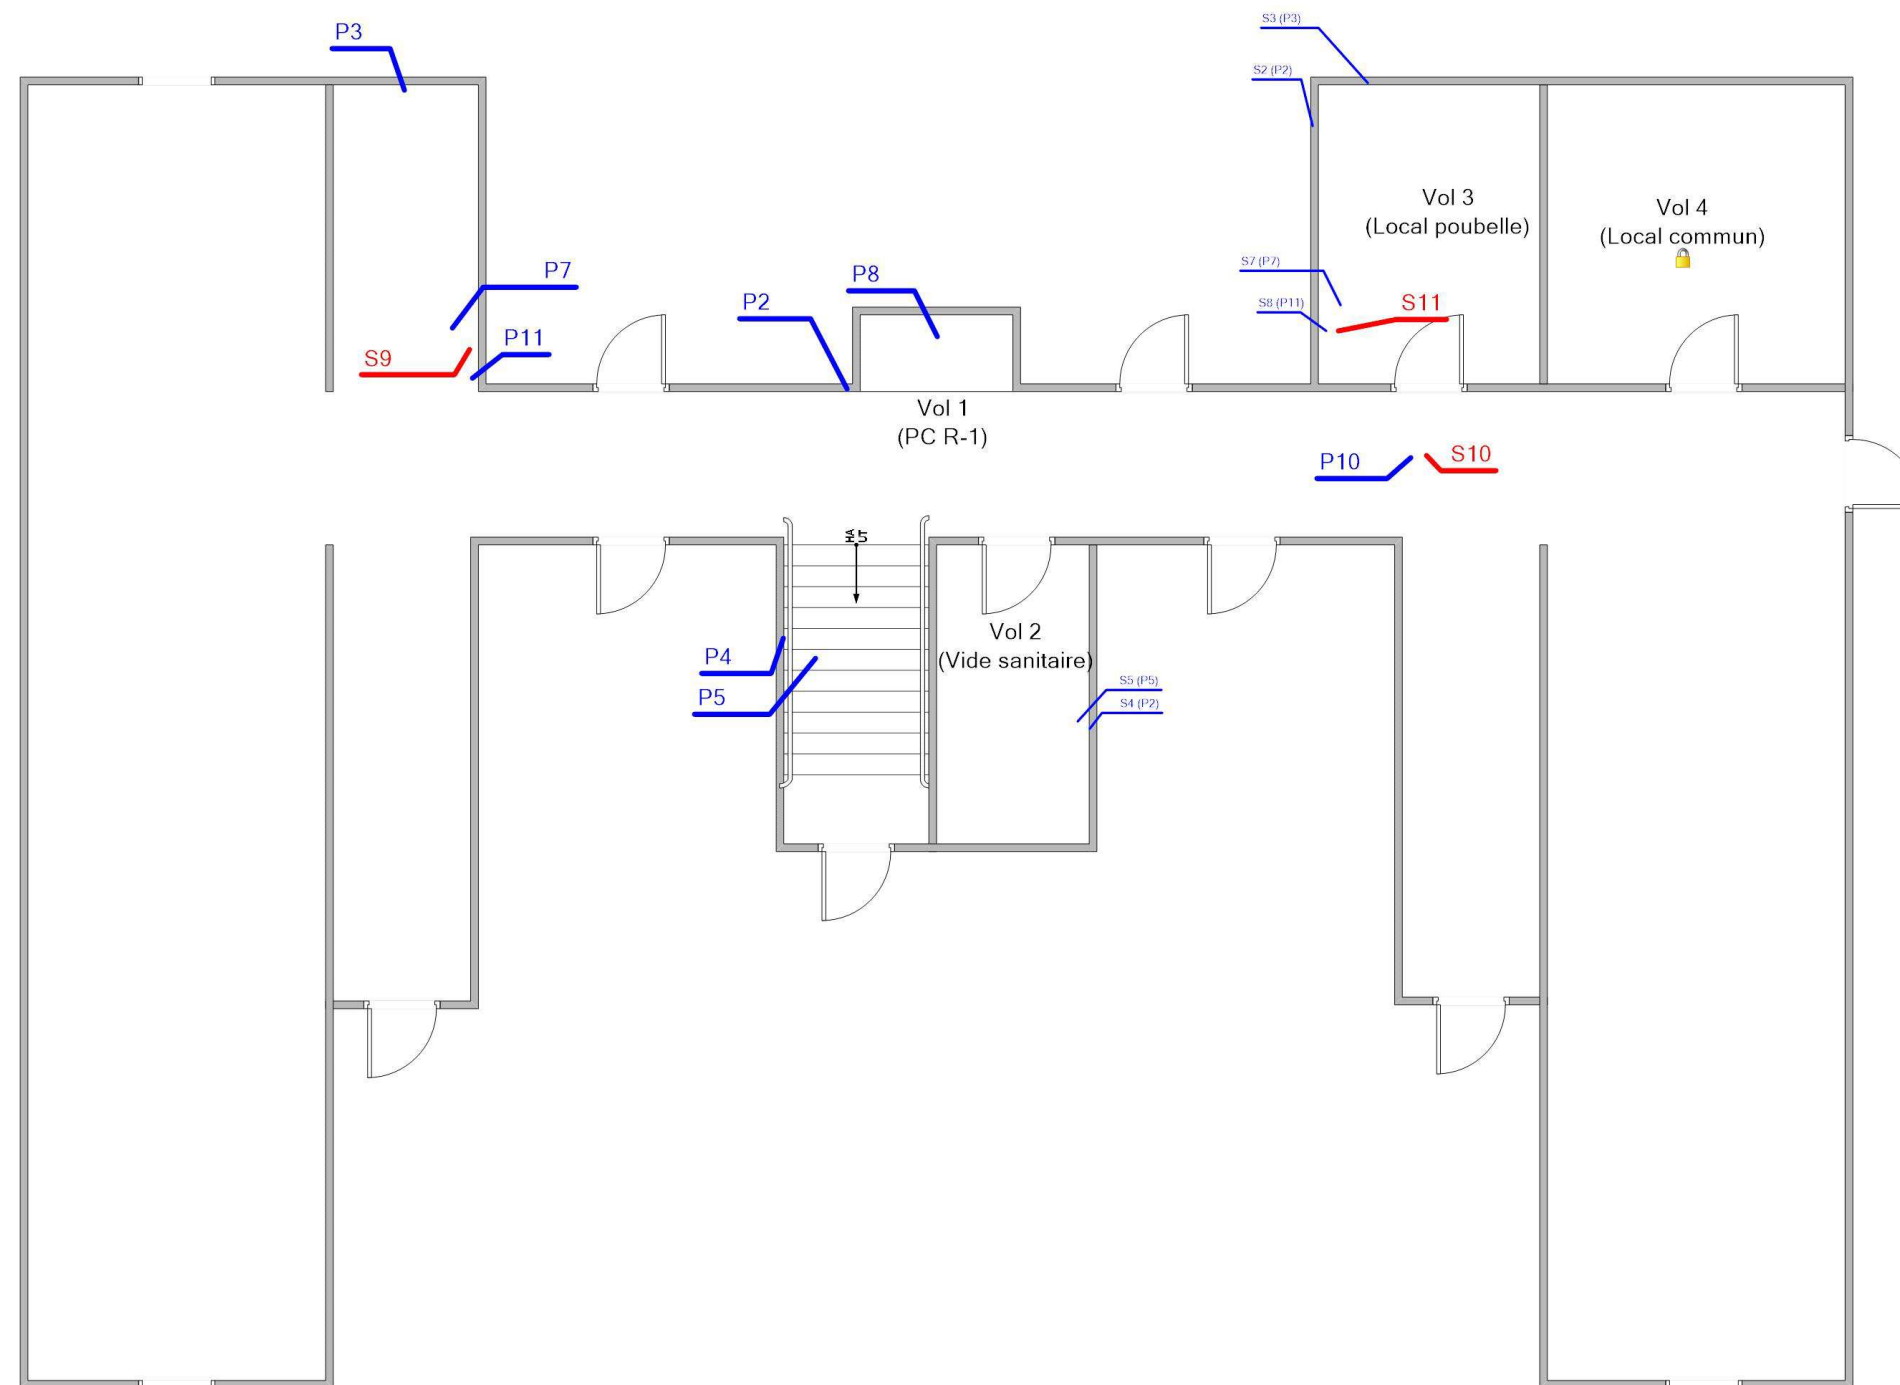
| | S9: Conduit en fibres-ciment |
| | S10: Conduit en fibres-ciment |

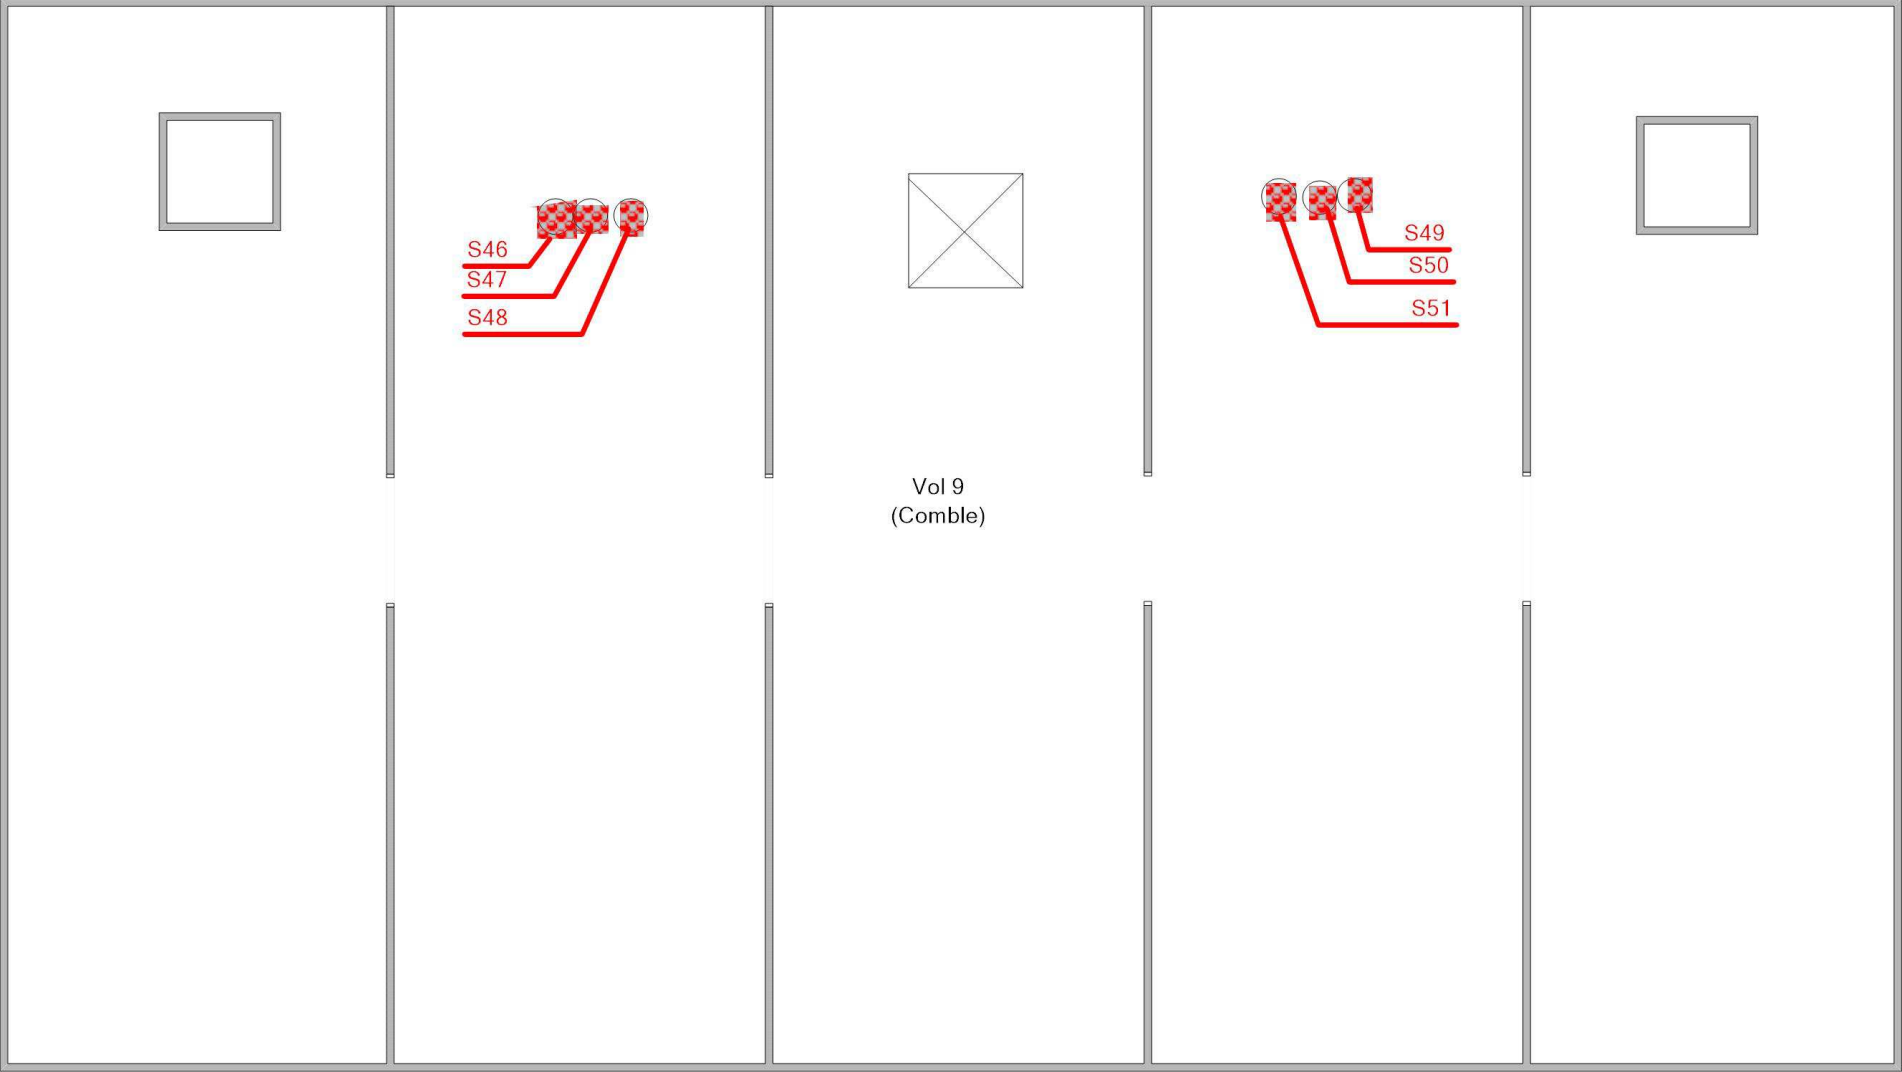
| COMBLES - MPCA TOUTES CATÉGORIES CONFONDUES | | | | Référence:<br>002LQ001030 |

| COMBLES - MPCA TOUTES CATÉGORIES CONFONDUES | | | | Référence:<br>002LQ001030 |
|---|--|---|---|---|
| | | | | S46: Conduit en fibres-ciment |
| | | | | S48: Conduit en fibres-ciment |

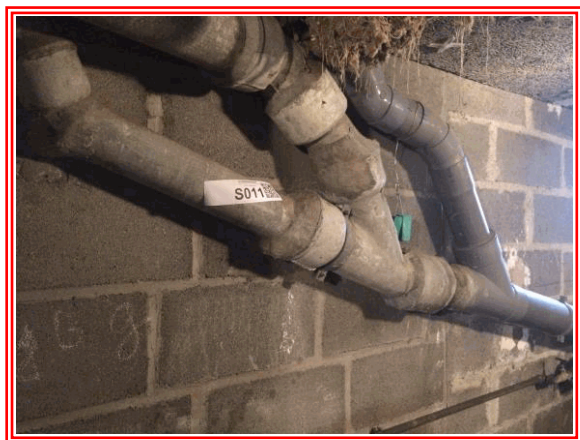
S11 - 1 (S11)

| Référence | Localisation | Action |
|---|---|---|
| <b>S11 - 1 (S11)</b> | <b>Sous sol - Vol 3<br/>(Local poubelle)</b> | <b>Présence sur décision de l'opérateur de repérage</b> |
