## Rapport de mission de repérage des matériaux et produits de la liste A et B contenant de l'amiante à intégrer au Dossier Technique Amiante (DTA)

| Adresse : | RES BEAULIEU |
| CP - Ville : | 53200 CHATEAU GONTIER |
| Désignation : | Habitation (Parties communes) - Bâtiment composé de 1 cage et de 3 étages |

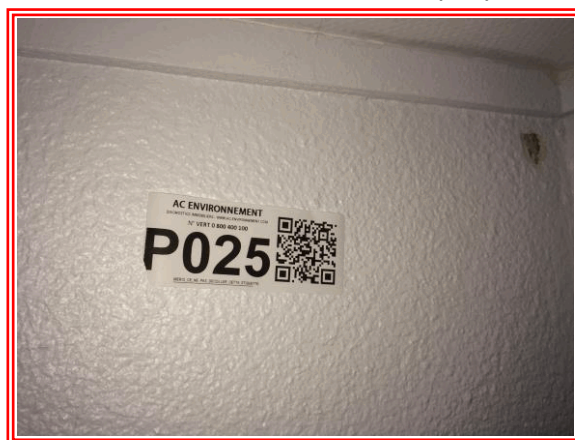
002OY000278 n°25 - 1 (P25)

P25 : Enduits plâtreux blanc + peintures multiples

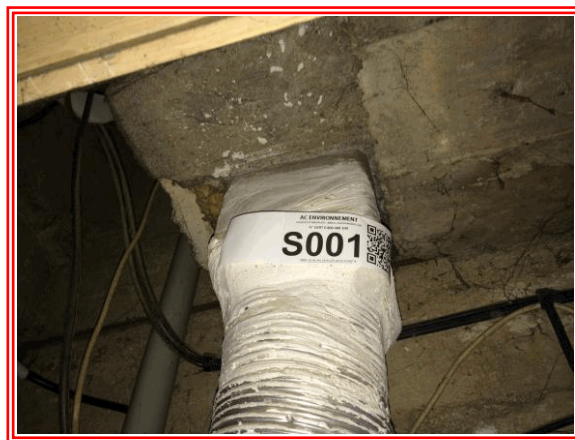
S1 - 1 (S1)

| PC RDC - MPCA TOUTES CATÉGORIES CONFONDUES | | | | Référence:<br>002OY000278 |
|---|--|---|---|---|
| | | | | S1: Conduit en fibres-ciment |

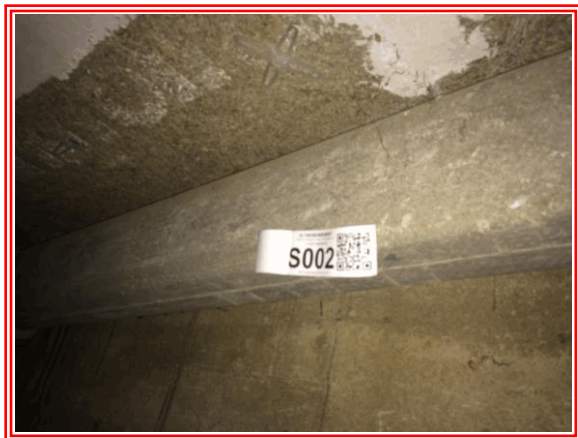
S2 - 1 (S2)

| | S2: Conduit en fibres-ciment |

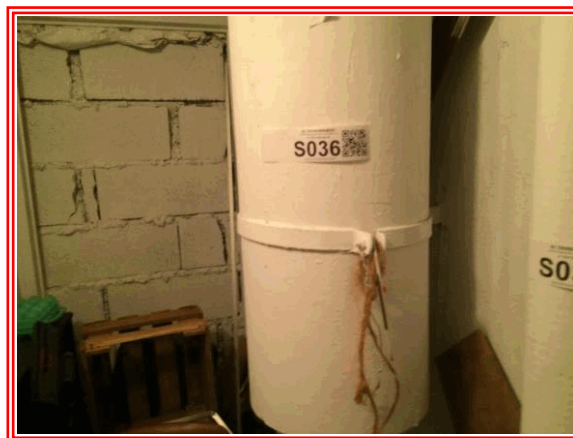
S36 - 1 (S36)

| PC RDC - MPCA TOUTES CATÉGORIES CONFONDUES | | | | Référence:<br>002OY000278 |
|---|--|---|---|---|
| | | | | S36: Conduit en fibres-ciment |

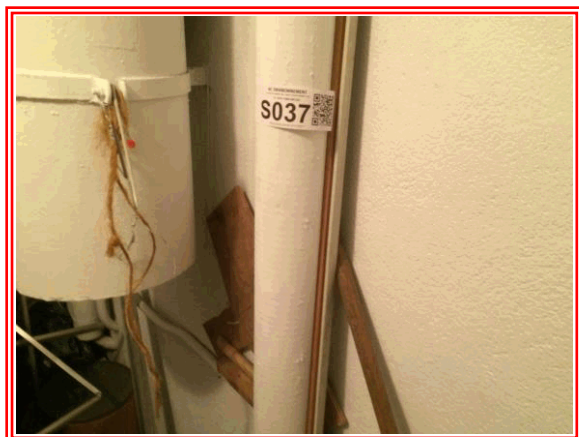
S37 - 1 (S37)

S37: Conduit en fibres-  
ciment

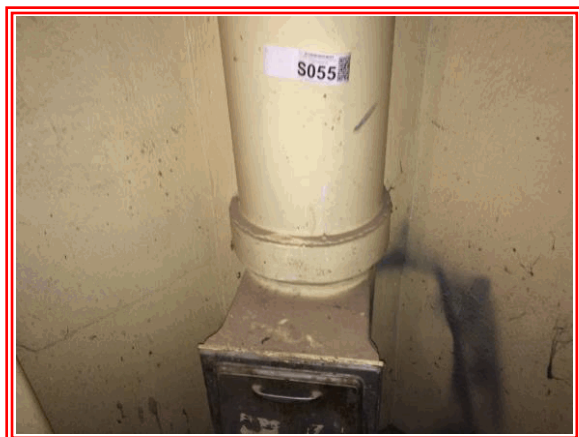
S55 - 1 (S55)

| | S55: Conduit en fibres-ciment |

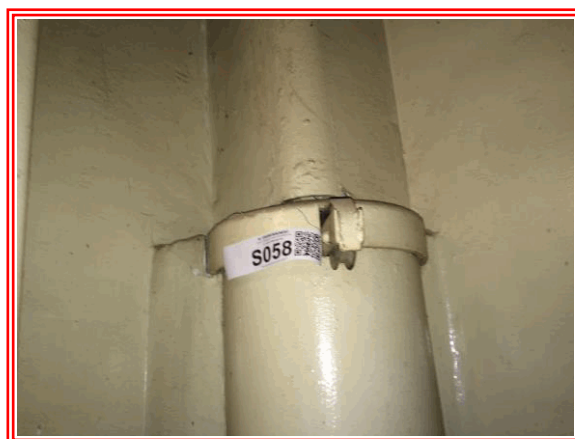
S58 - 1 (S58)

| | S58: Conduit en fibres-ciment |

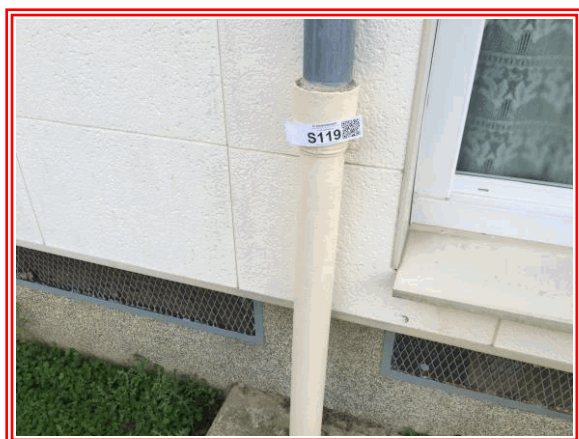
S119 - 1 (S119)

| | S119: Conduit en fibres-ciment |

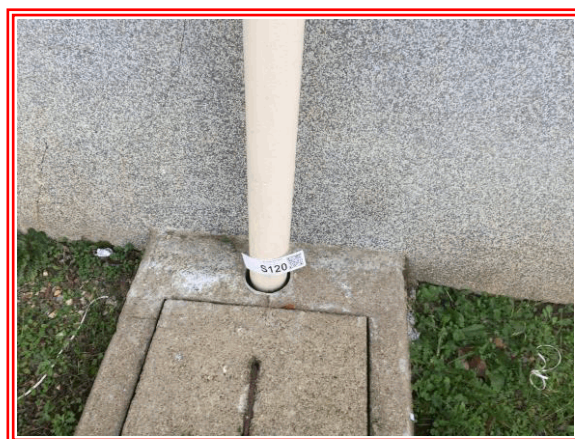
S120 - 1 (S120)

| | S120: Conduit en fibres-ciment |

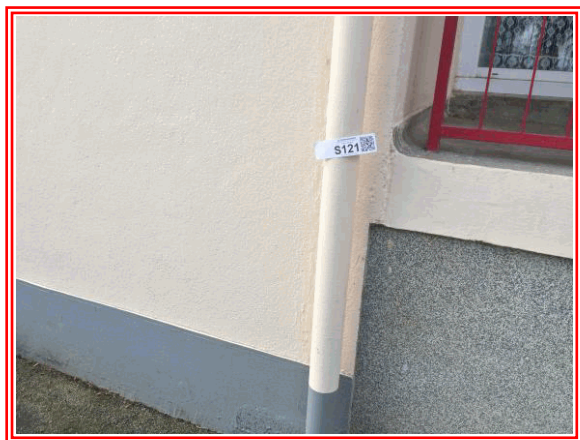
S121 - 1 (S121)

S121: Conduit en  
fibres-ciment

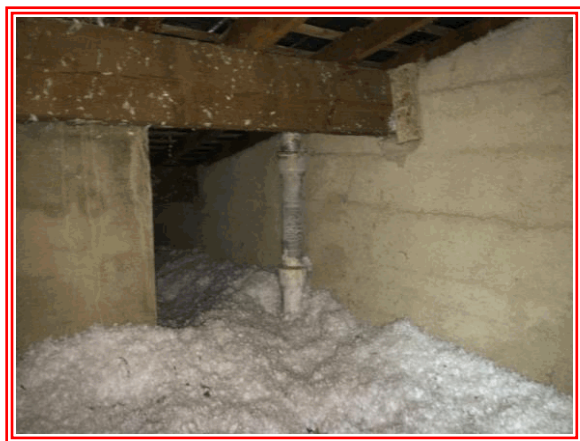
S125 - 1 (S125)

S125: Conduit en  
fibres-ciment

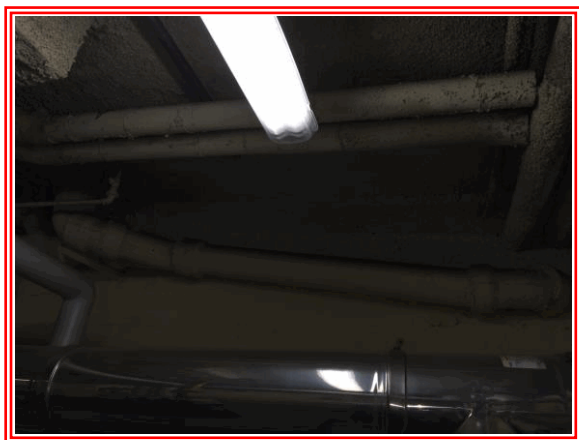
S134 - 1 (S134)

| | S134: Conduit en fibres-ciment |

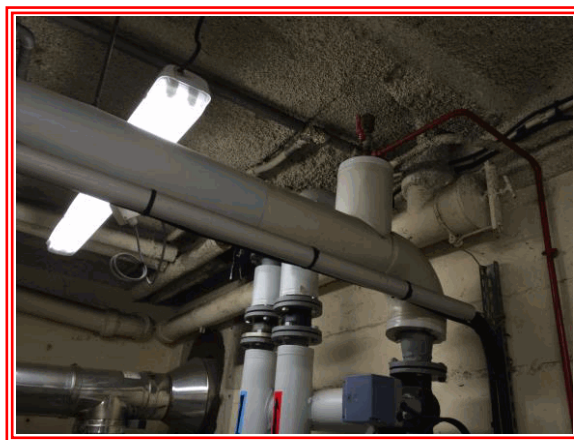
| Référence | Localisation | Action |
|---|---|---|
| S134 - 2 (S134) | sous-sol - Vol 6<br>(Chaufferie) | Présence sur décision de l'opérateur de repérage |
