Rapport de mission de repérage des matériaux et produits de la liste A et B contenant de l'amiante à intégrer au Dossier Technique Amiante (DTA)

Adresse :	RES BEAULIEU
CP - Ville :	53200 CHATEAU GONTIER
Référence client :	_0005700004_
Rapport émis le :	06/06/2016
Désignation :	Habitation (Parties communes) - Bâtiment composé de 1 cage et de 3 étages

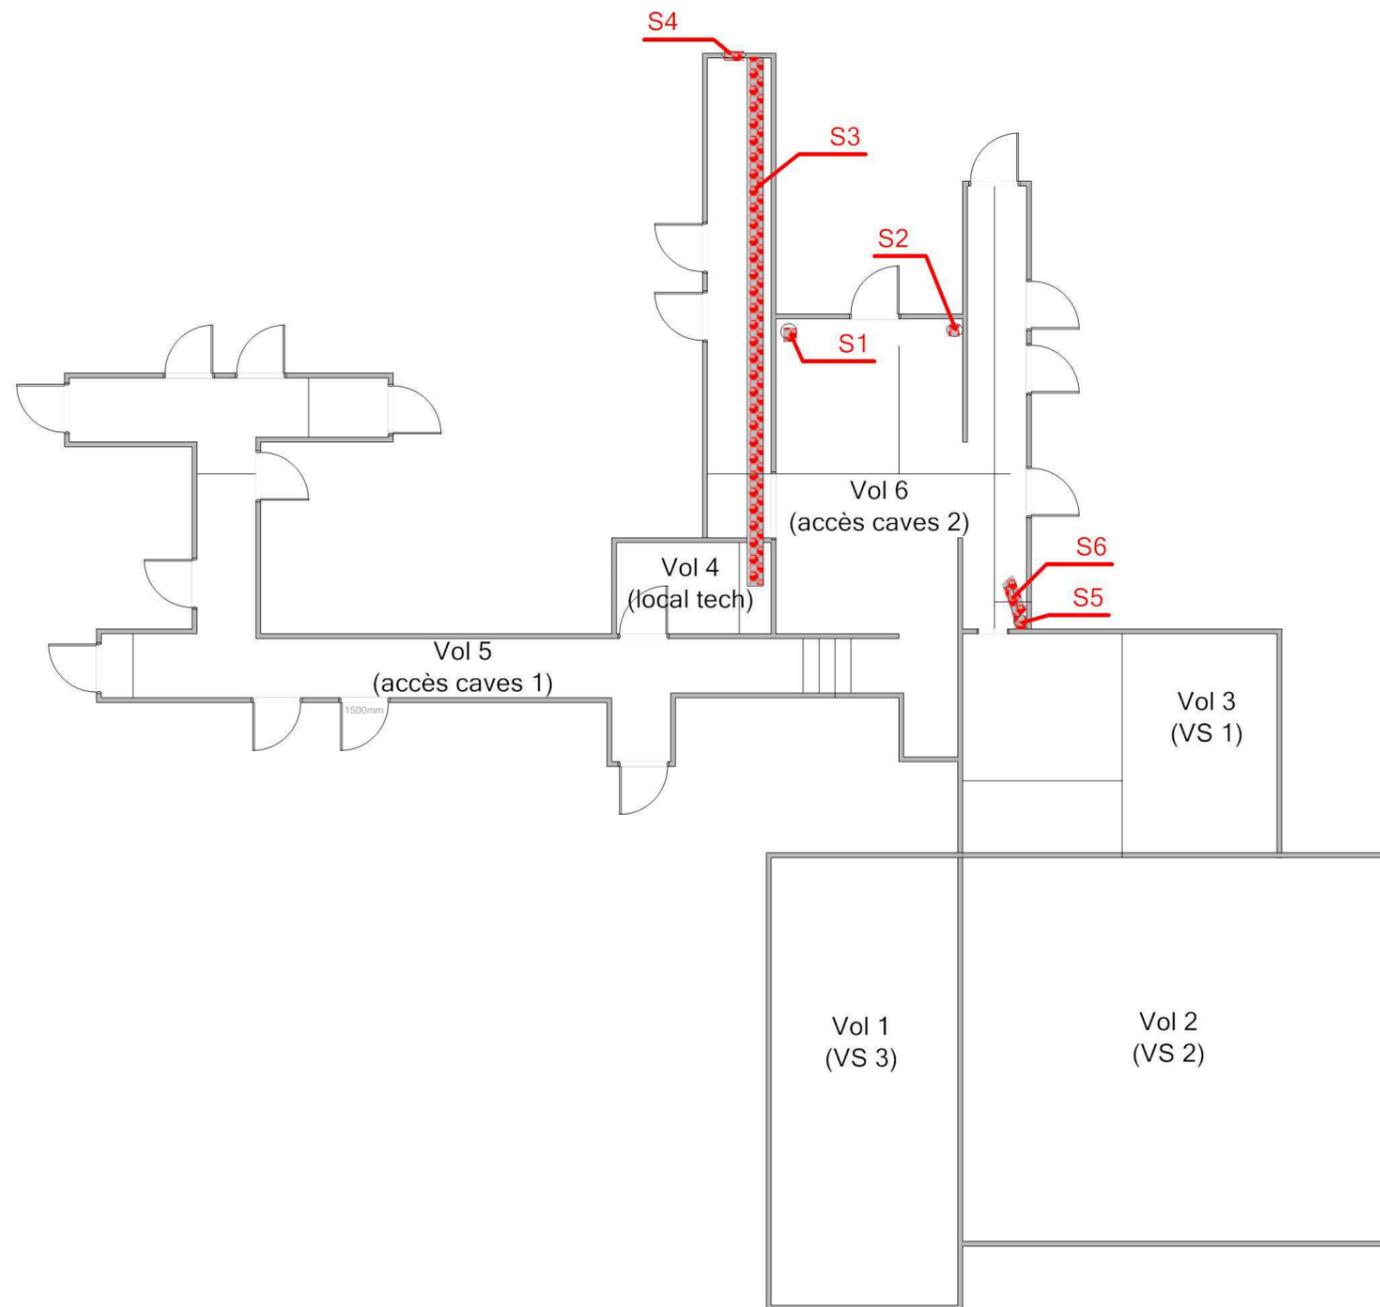
SOUS SOL - MPCA CONDUITS, CANALISATIONS ET ÉQUIPEMENTS

S3: Conduit en fibres-ciment
	S4: Conduit en fibres-ciment
	S5: Conduit en fibres-ciment
	S6: Conduit en fibres-ciment
	S1: Conduit en fibres-ciment
	S2: Conduit en fibres-ciment

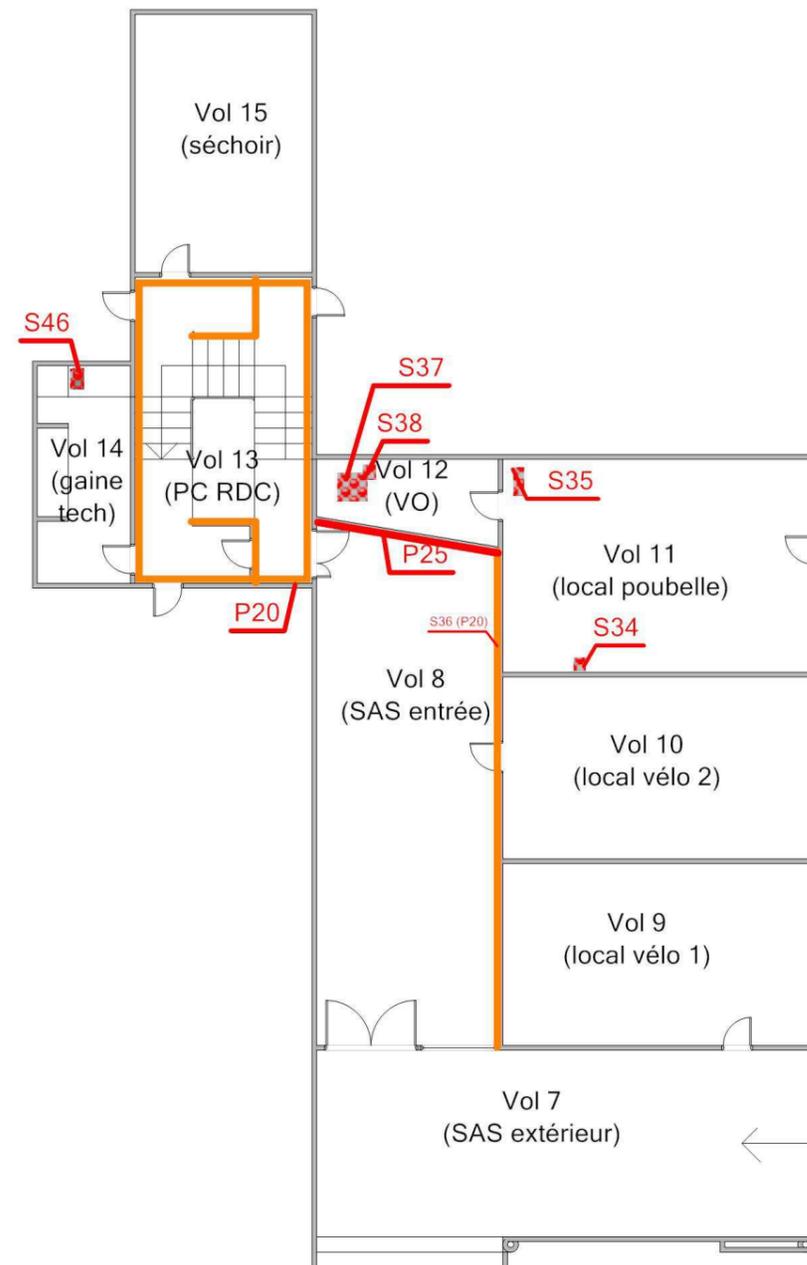
PC RDC - MPCA TOUTES CATÉGORIES CONFONDUES

S3: Conduit en fibres-ciment
	S38: Conduit en fibres-ciment
	P20 : Enduit ciment
	P25 : Enduit plâtre
	S35: Conduit en fibres-ciment
	S37: Conduit en fibres-ciment
	S46: Conduit en fibres-ciment
	S34: Conduit en fibres-ciment

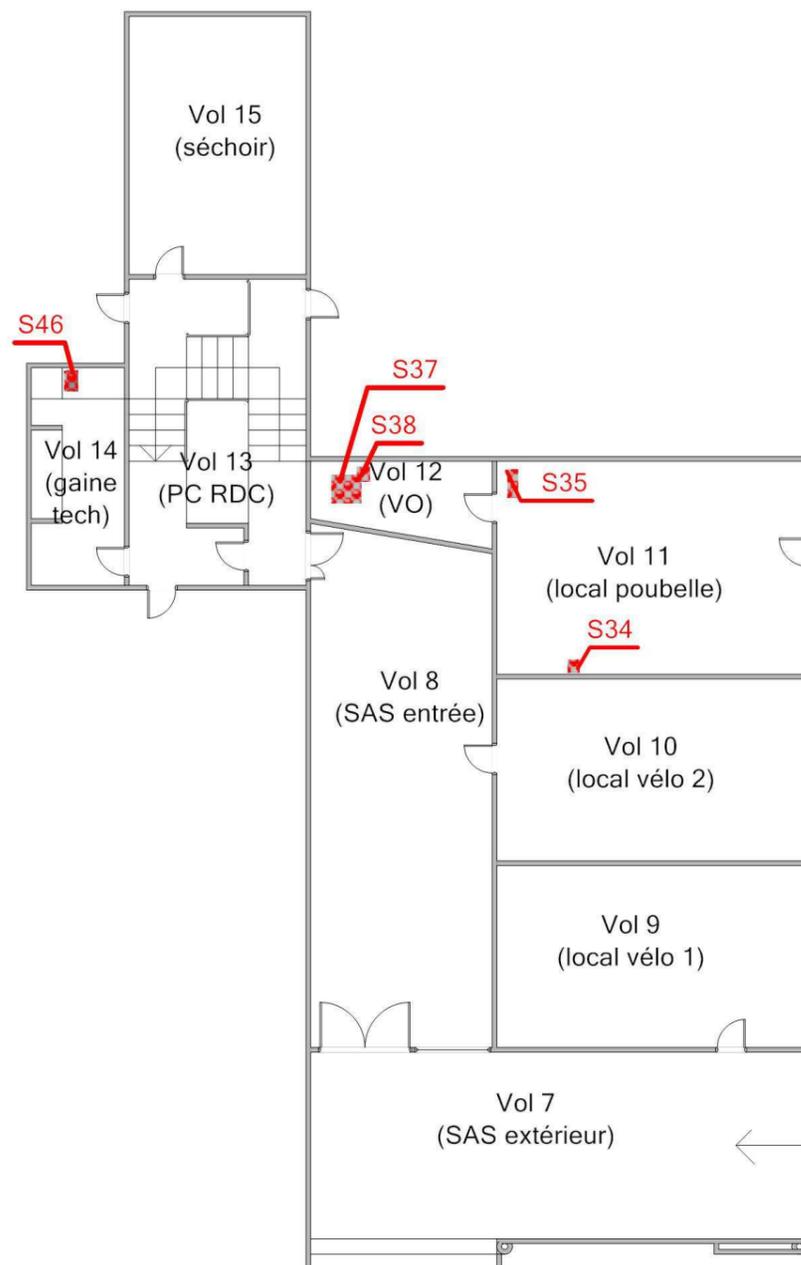
PC RDC - MPCA CONDUITS, CANALISATIONS ET ÉQUIPEMENTS

S3: Conduit en fibres-ciment
	S38: Conduit en fibres-ciment
	S35: Conduit en fibres-ciment
	S37: Conduit en fibres-ciment
	S46: Conduit en fibres-ciment
	S34: Conduit en fibres-ciment

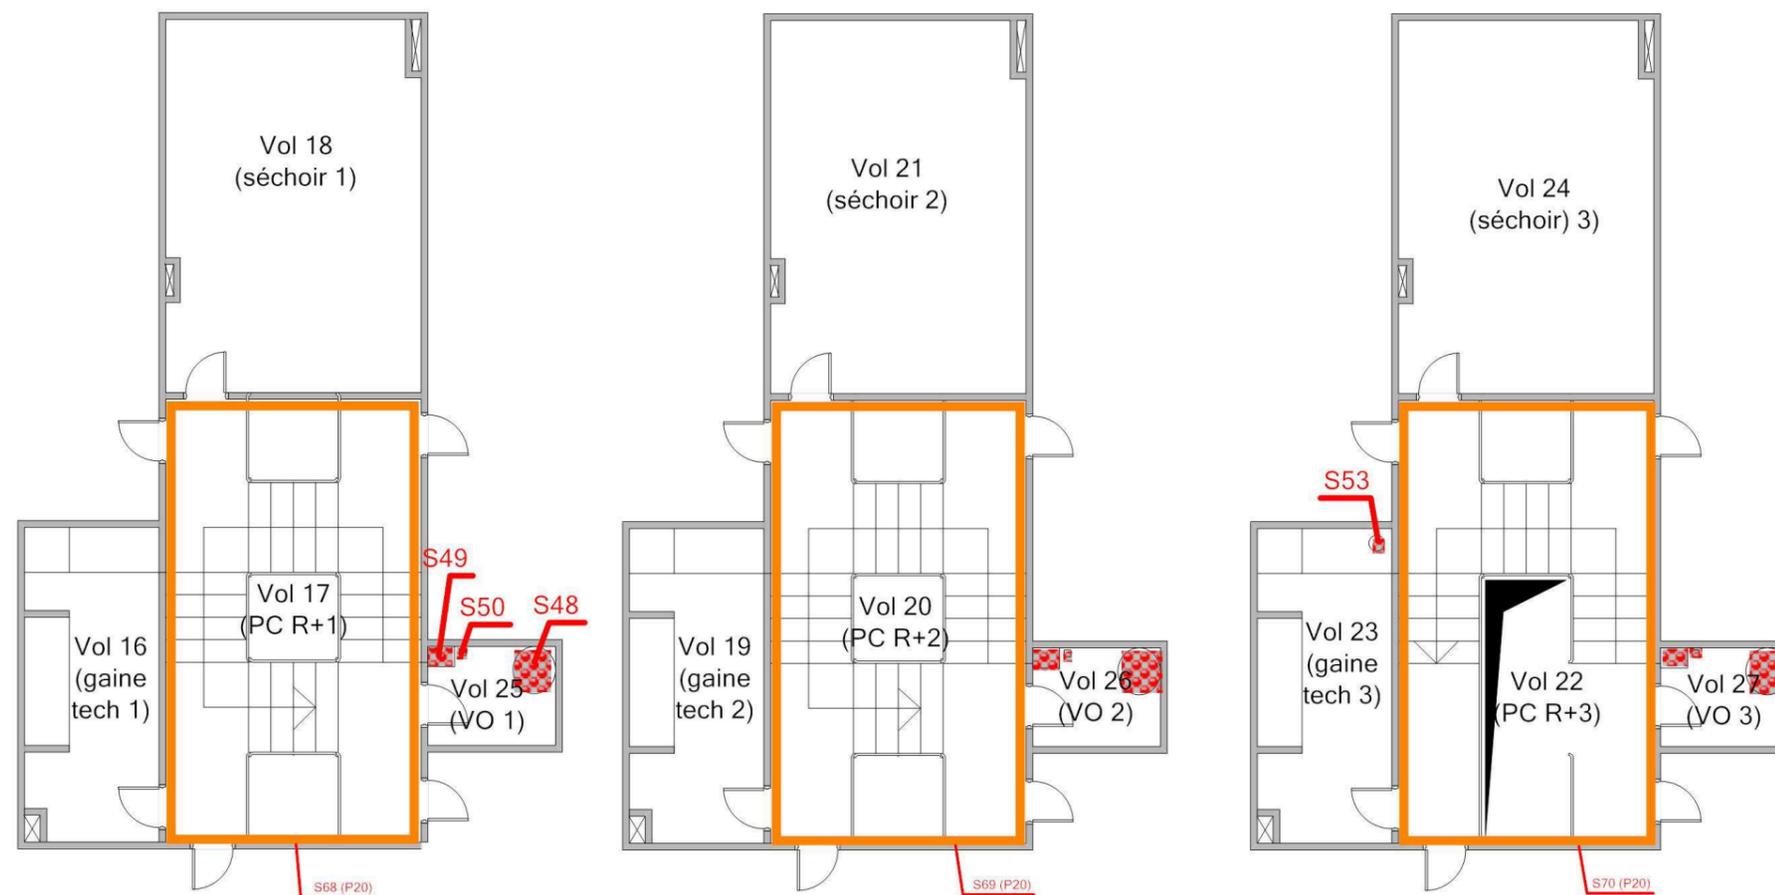
PC ETAGE - MPCA TOUTES CATÉGORIES CONFONDUES

S53: Conduit en fibres-ciment
	S48: Conduit en fibres-ciment
	S49: Conduit en fibres-ciment
	P20 : Enduit ciment
	S50: Conduit en fibres-ciment

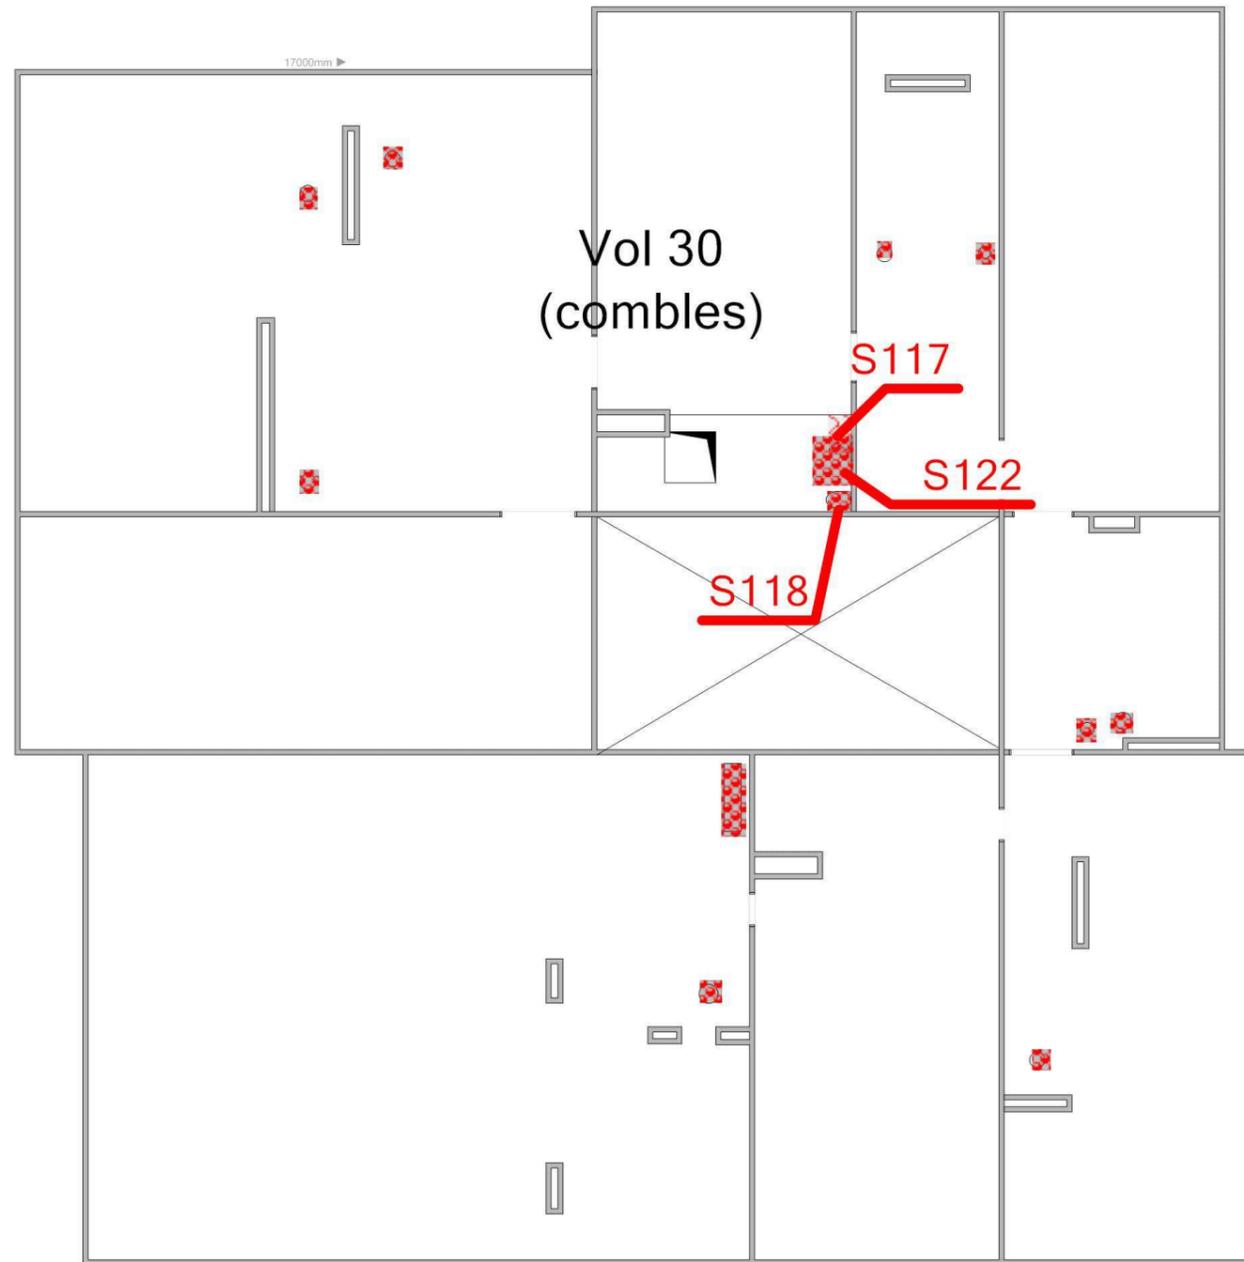
COMBLES - MPCA TOUTES CATÉGORIES CONFONDUES

S117: Ardoises composites
	S118: Conduit en fibres-ciment
	S122: Conduit en fibres-ciment

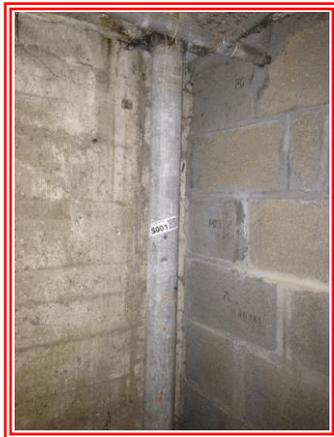
S1 - 1 (S1)

Réf commande :	002HD000937	Matériau :	Conduit en fibres-ciment
Réf mesure :	S1	Destination du local :	
Date évaluation :	28/04/2016	Local ou zone homogène :	Vol 6 (accès caves 2)
Batiment :

- a) Contrôler périodiquement que l'état de dégradation des matériaux et produits concernés ne s'aggrave pas et, le cas échéant, que leur protection demeure en bon état de conservation ;
- b) Rechercher, le cas échéant, les causes de dégradation et prendre les mesures appropriées pour les supprimer.

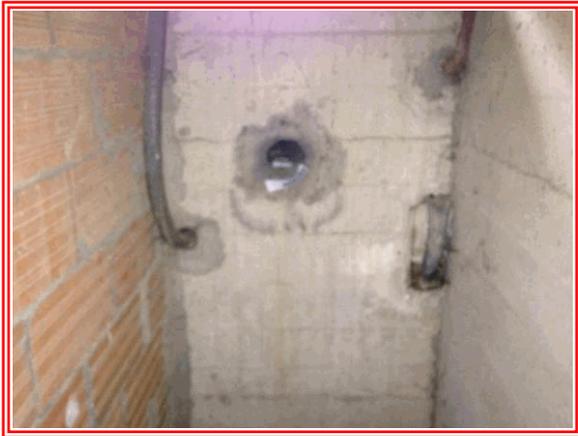
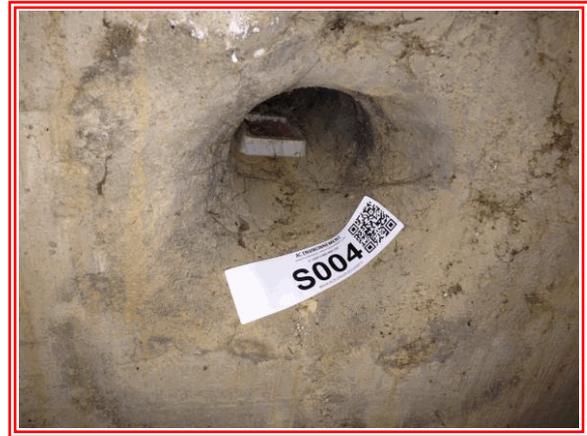
S4 - 1 (S4)

Réf commande :	002HD000937	Matériau :	Conduit en fibres-ciment
Réf mesure :	S4	Destination du local :	
Date évaluation :	28/04/2016	Local ou zone homogène :	Vol 6 (accès caves 2)
Batiment :

Résultat :	Evaluation périodique
Commentaire :

- a) Contrôler périodiquement que l'état de dégradation des matériaux et produits concernés ne s'aggrave pas et, le cas échéant, que leur protection demeure en bon état de conservation ;
- b) Rechercher, le cas échéant, les causes de dégradation et prendre les mesures appropriées pour les supprimer.

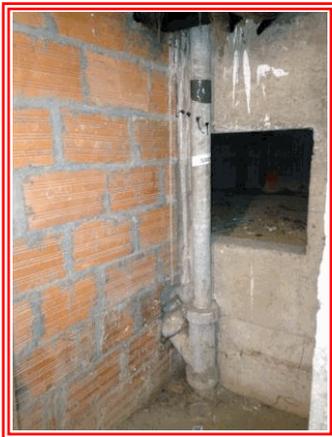
S5 - 1 (S5)

Réf commande :	002HD000937	Materiau :	Conduit en fibres-ciment
Réf mesure :	S5	Destination du local :	
Date évaluation :	28/04/2016	Local ou zone homogène :	Vol 6 (accès caves 2)
Batiment :

Résultat :	Evaluation périodique
Commentaire :

- a) Contrôler périodiquement que l'état de dégradation des matériaux et produits concernés ne s'aggrave pas et, le cas échéant, que leur protection demeure en bon état de conservation ;
- b) Rechercher, le cas échéant, les causes de dégradation et prendre les mesures appropriées pour les supprimer.
