Rapport de mission de repérage des matériaux et produits de la liste A et B contenant de l'amiante à intégrer au Dossier Technique Amiante (DTA)

Adresse :	RES BEAULIEU
CP - Ville :	53200 CHATEAU GONTIER
Référence client :	_0005700005_
Rapport émis le :	15/12/2016
Désignation :	Habitation (Parties communes) - Bâtiment composé de 1 cage et de 3 étages

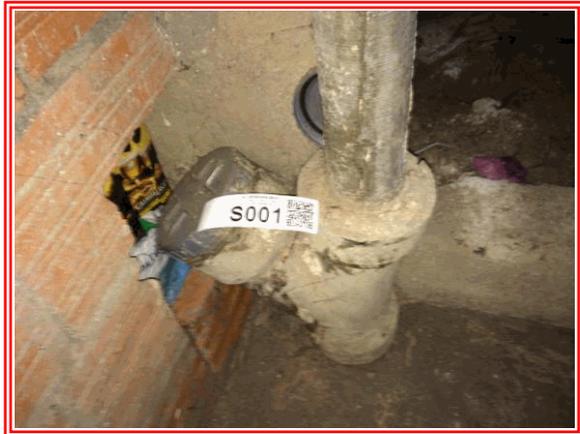
S1 - 1 (S1)

Réf commande :	002OY000279	Matériau :	Conduit en fibres-ciment
Réf mesure :	S1	Destination du local :	
Date évaluation :	02/12/2016	Local ou zone homogène :	Vol 3 (accès caves 2)
Batiment :

- a) Contrôler périodiquement que l'état de dégradation des matériaux et produits concernés ne s'aggrave pas et, le cas échéant, que leur protection demeure en bon état de conservation ;
- b) Rechercher, le cas échéant, les causes de dégradation et prendre les mesures appropriées pour les supprimer.

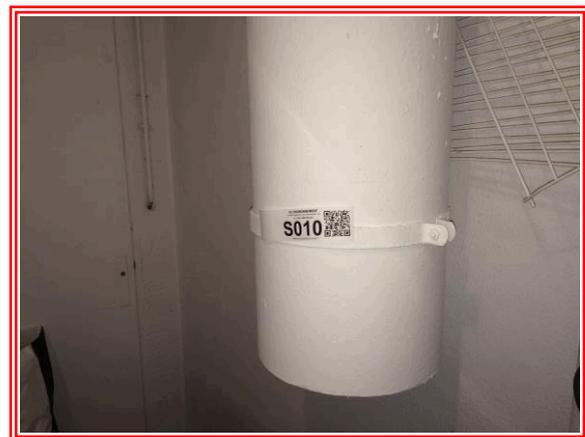
S10 - 1 (S10)

Réf commande :	002OY000279	Matériau :	Conduit en fibres-ciment
Réf mesure :	S10	Destination du local :	
Date évaluation :	02/12/2016	Local ou zone homogène :	Vol 13 (VO RDC)
Batiment :

Résultat :	Evaluation périodique
Commentaire :

- a) Contrôler périodiquement que l'état de dégradation des matériaux et produits concernés ne s'aggrave pas et, le cas échéant, que leur protection demeure en bon état de conservation ;
- b) Rechercher, le cas échéant, les causes de dégradation et prendre les mesures appropriées pour les supprimer.
