**Rapport de mission de repérage des matériaux et produits de la liste A et B contenant de l'amiante à intégrer au Dossier Technique Amiante (DTA)**

Adresse :	PLACE DE BOURGOGNE
CP - Ville :	53000 LAVAL
Référence client :	_0005800001_
Rapport émis le :	02/08/2016
Désignation :	Habitation (Parties communes) - Bâtiment composé de 3 cages et de 3 étages

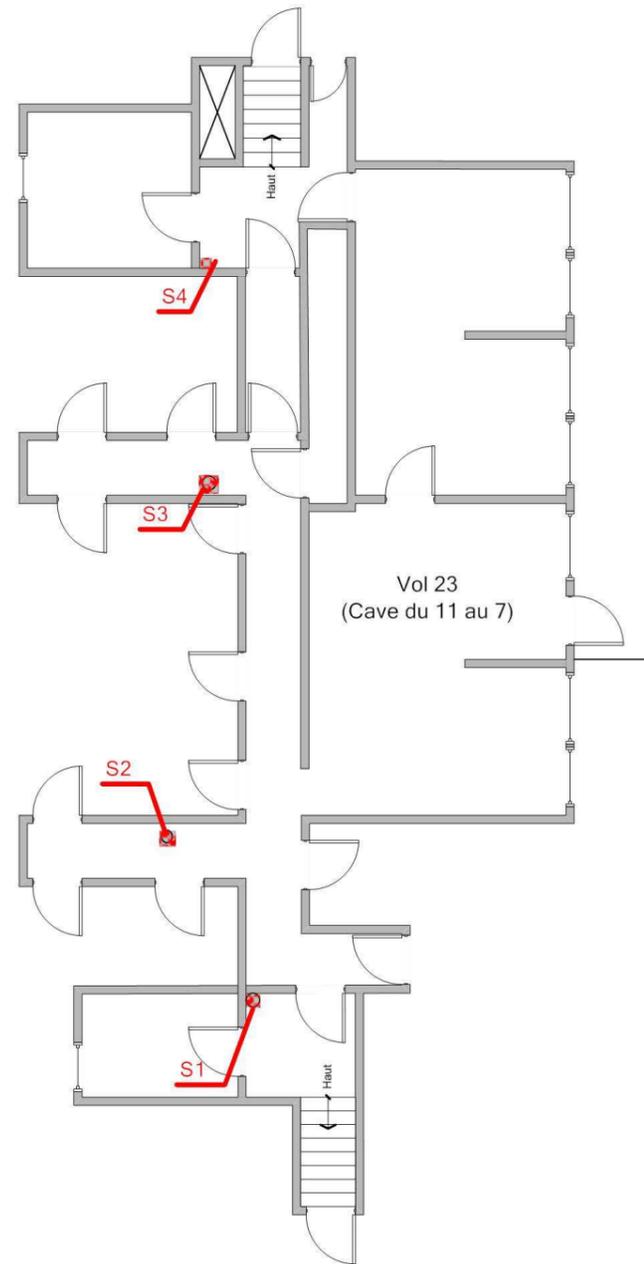
**CAVE DU 11 AU 7 - MPCA CONDUITS, CANALISATIONS ET ÉQUIPEMENTS**

S2: Conduit en fibres-ciment
	S1: Conduit en fibres-ciment
	S4: Conduit en fibres-ciment
	S3: Conduit en fibres-ciment

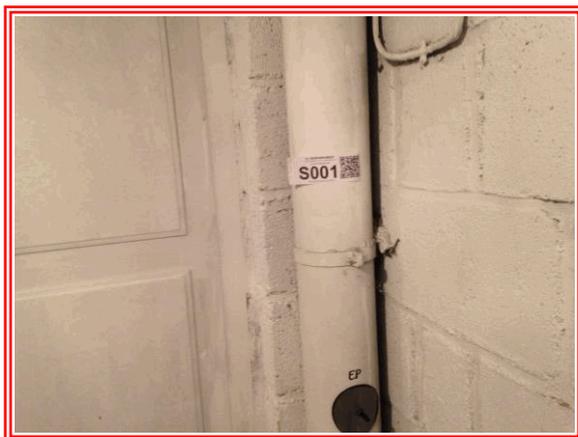
S1 - 1 (S1)

Cave du 11 au 7												
Vol 23 (Cave du 11 au 7)	Conduits, canalisations et équipements	Conduit fluide non identifié	Conduit en fibres-ciment	B	S1						Présence sur jugement personnel de l'opérateur de repérageConduit fibro ciment	EP
Vol 23 (Cave du 11 au 7)	Conduits, canalisations et équipements	Conduit eau	Conduit en fibres-ciment	B	S2						Présence sur jugement personnel de l'opérateur de repérageConduit fibro-ciment	EP
Vol 23 (Cave du 11 au 7)	Conduits, canalisations et équipements	Conduit eau	Conduit en fibres-ciment	B	S3						Présence sur jugement personnel de l'opérateur de repérageConduit fibro-ciment	EP
Vol 23 (Cave du 11 au 7)	Conduits, canalisations et équipements	Conduit eau	Conduit en fibres-ciment	B	S4						Présence sur jugement personnel de l'opérateur de repérageConduit fibro-ciment	EP
Entrée 11 RDC R+3												
Vol 1 (Hall d'entrée 1)	Parois verticales intérieures et enduits	Murs et cloisons	Panneaux de cloisons	B	P3	Réalisation d'un prélèvement	Placoplatre	P3	Matériau plâtreux blanc avec couche cartonnée non séparable + peinture non séparable	Négatif	Négatif sur analyse

Réf commande :	002EM000658	Matériau :	Conduit en fibres-ciment
Réf mesure :	S1	Destination du local :	
Date évaluation :	21/07/2016	Local ou zone homogène :	Vol 23 (Cave du 11 au 7)
Batiment :

- a) Contrôler périodiquement que l'état de dégradation des matériaux et produits concernés ne s'aggrave pas et, le cas échéant, que leur protection demeure en bon état de conservation ;
- b) Rechercher, le cas échéant, les causes de dégradation et prendre les mesures appropriées pour les supprimer.

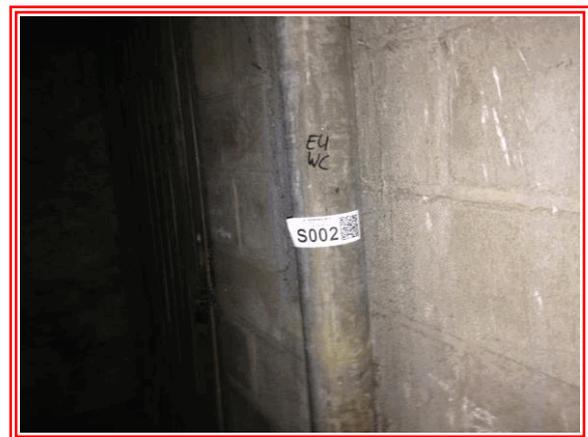
S2 - 1 (S2)

Localisation	Matériau	Critère de décision	
		après analyse	sur décision de l'opérateur
Vol 23 (Cave du 11 au 7)	Conduit en fibres-ciment		Positif sur jugement personnel Conduit fibro ciment
Vol 23 (Cave du 11 au 7)	Conduit en fibres-ciment		Positif sur jugement personnel Conduit fibro-ciment
Vol 23 (Cave du 11 au 7)	Conduit en fibres-ciment		Positif sur jugement personnel Conduit fibro-ciment
Vol 23 (Cave du 11 au 7)	Conduit en fibres-ciment		Positif sur jugement personnel Conduit fibro-ciment

- a) Contrôler périodiquement que l'état de dégradation des matériaux et produits concernés ne s'aggrave pas et, le cas échéant, que leur protection demeure en bon état de conservation ;
- b) Rechercher, le cas échéant, les causes de dégradation et prendre les mesures appropriées pour les supprimer.
