Rapport de mission de repérage des matériaux et produits de la liste A et B contenant de l'amiante à intégrer au Dossier Technique Amiante (DTA)

Adresse :	ST NICOLAS "I"
CP - Ville :	53000 LAVAL
Référence client :	_0006500009_
Rapport émis le :	28/12/2016
Désignation :	Habitation (Parties communes) - Bâtiment composé de 1 cage et de 8 étages

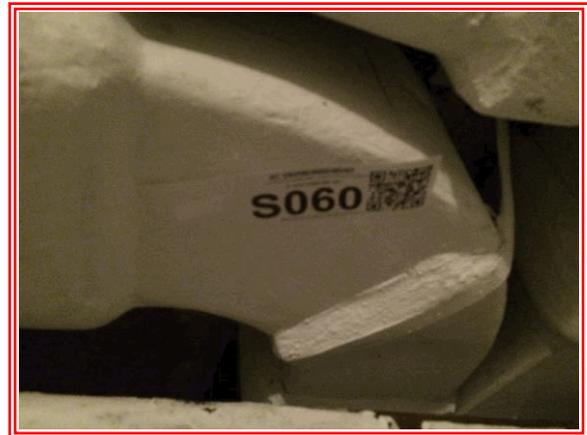
S60 - 1 (S60)

Réf commande :	002HD000962-1	Matériau :	Conduit en fibres-ciment
Réf mesure :	S60	Destination du local :	
Date évaluation :	15/12/2016	Local ou zone homogène :	Vol 15 (PC R-1)
Batiment :

- a) Contrôler périodiquement que l'état de dégradation des matériaux et produits concernés ne s'aggrave pas et, le cas échéant, que leur protection demeure en bon état de conservation ;
- b) Rechercher, le cas échéant, les causes de dégradation et prendre les mesures appropriées pour les supprimer.
