## Rapport de mission de repérage des matériaux et produits de la liste A et B contenant de l'amiante à intégrer au Dossier Technique Amiante (DTA)

Adresse :	ST NICOLAS "J"
CP - Ville :	53000 LAVAL
Référence client :	_0006500010_
Rapport émis le :	02/12/2016
Désignation :	Habitation (Parties communes) - Bâtiment composé de 1 cage et de 7 étages

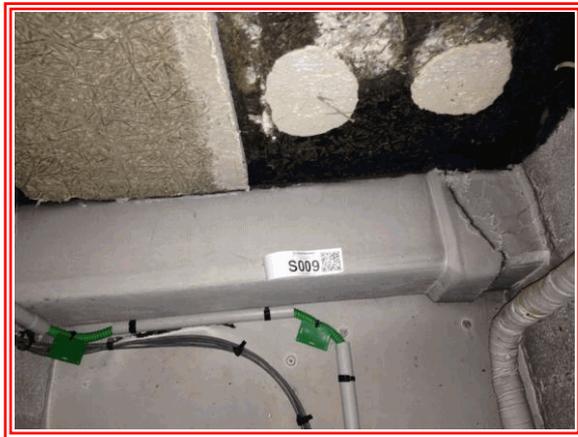
S9 - 1 (S9)

Réf commande :	002HD000963-1	Matériau :	Conduit en fibres-ciment
Réf mesure :	S9	Destination du local :	
Date évaluation :	21/11/2016	Local ou zone homogène :	Vol 11 (accès caves)
Batiment :

- a) Contrôler périodiquement que l'état de dégradation des matériaux et produits concernés ne s'aggrave pas et, le cas échéant, que leur protection demeure en bon état de conservation ;
- b) Rechercher, le cas échéant, les causes de dégradation et prendre les mesures appropriées pour les supprimer.

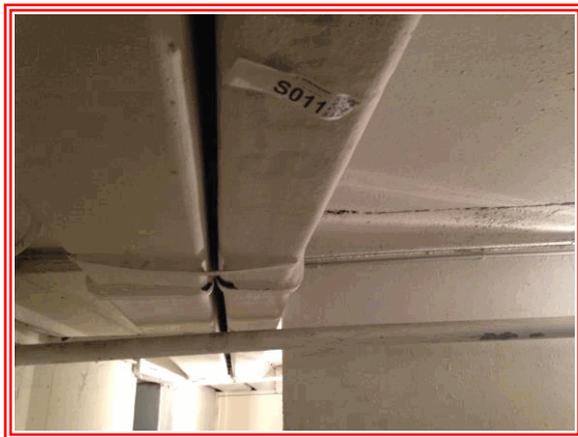
S11 - 1 (S11)

Réf commande :	002HD000963-1	Matériau :	Conduit en fibres-ciment
Réf mesure :	S11	Destination du local :	
Date évaluation :	21/11/2016	Local ou zone homogène :	Vol 11 (accès caves)
Batiment :

- a) Contrôler périodiquement que l'état de dégradation des matériaux et produits concernés ne s'aggrave pas et, le cas échéant, que leur protection demeure en bon état de conservation ;
- b) Rechercher, le cas échéant, les causes de dégradation et prendre les mesures appropriées pour les supprimer.

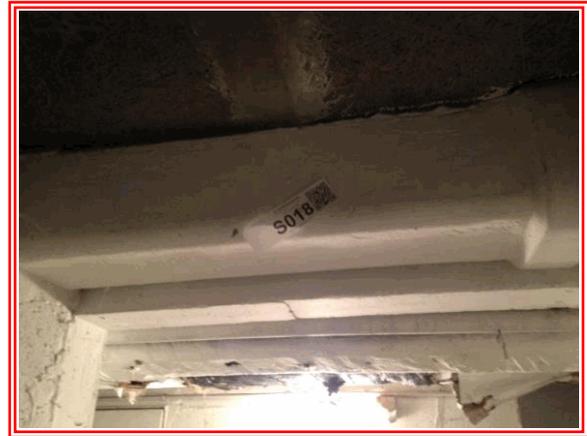
S18 - 1 (S18)

Réf commande :	002HD000963-1	Matériau :	Conduit en fibres-ciment
Réf mesure :	S18	Destination du local :	
Date évaluation :	21/11/2016	Local ou zone homogène :	Vol 11 (accès caves)
Batiment :

- a) Contrôler périodiquement que l'état de dégradation des matériaux et produits concernés ne s'aggrave pas et, le cas échéant, que leur protection demeure en bon état de conservation ;
- b) Rechercher, le cas échéant, les causes de dégradation et prendre les mesures appropriées pour les supprimer.

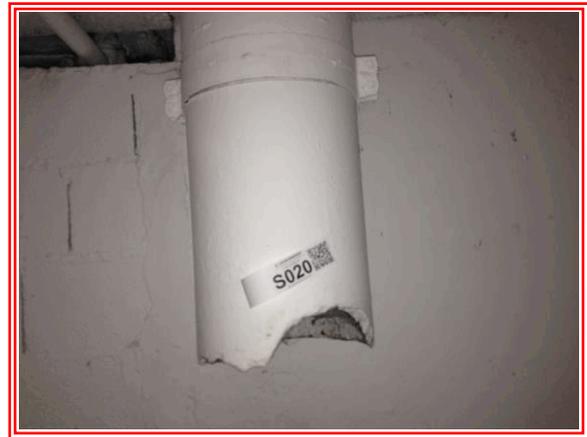
S20 - 1 (S20)

Réf commande :	002HD000963-1	Matériau :	Conduit en fibres-ciment
Réf mesure :	S20	Destination du local :	
Date évaluation :	21/11/2016	Local ou zone homogène :	Vol 14 (VO 1)
Batiment :

- a) Contrôler périodiquement que l'état de dégradation des matériaux et produits concernés ne s'aggrave pas et, le cas échéant, que leur protection demeure en bon état de conservation ;
- b) Rechercher, le cas échéant, les causes de dégradation et prendre les mesures appropriées pour les supprimer.

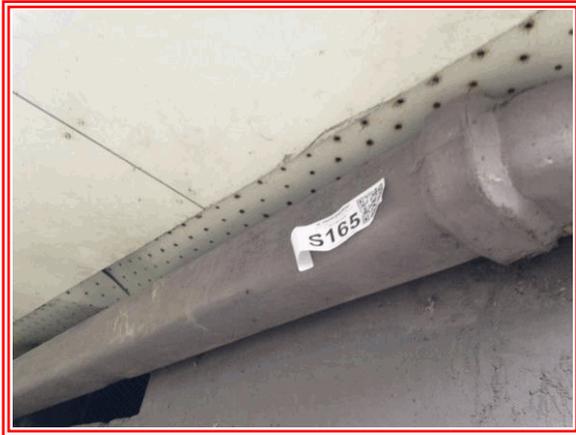
S165 - 1 (S165)

S165: Conduit en fibres-ciment
