Rapport de mission de repérage des matériaux et produits de la liste A et B contenant de l'amiante à intégrer au Dossier Technique Amiante (DTA)

Adresse :	ST NICOLAS "K"
CP - Ville :	53000 LAVAL
Référence client :	_0006500011_
Rapport émis le :	28/12/2016
Désignation :	Habitation (Parties communes) - Bâtiment composé de 1 cage et de 8 étages

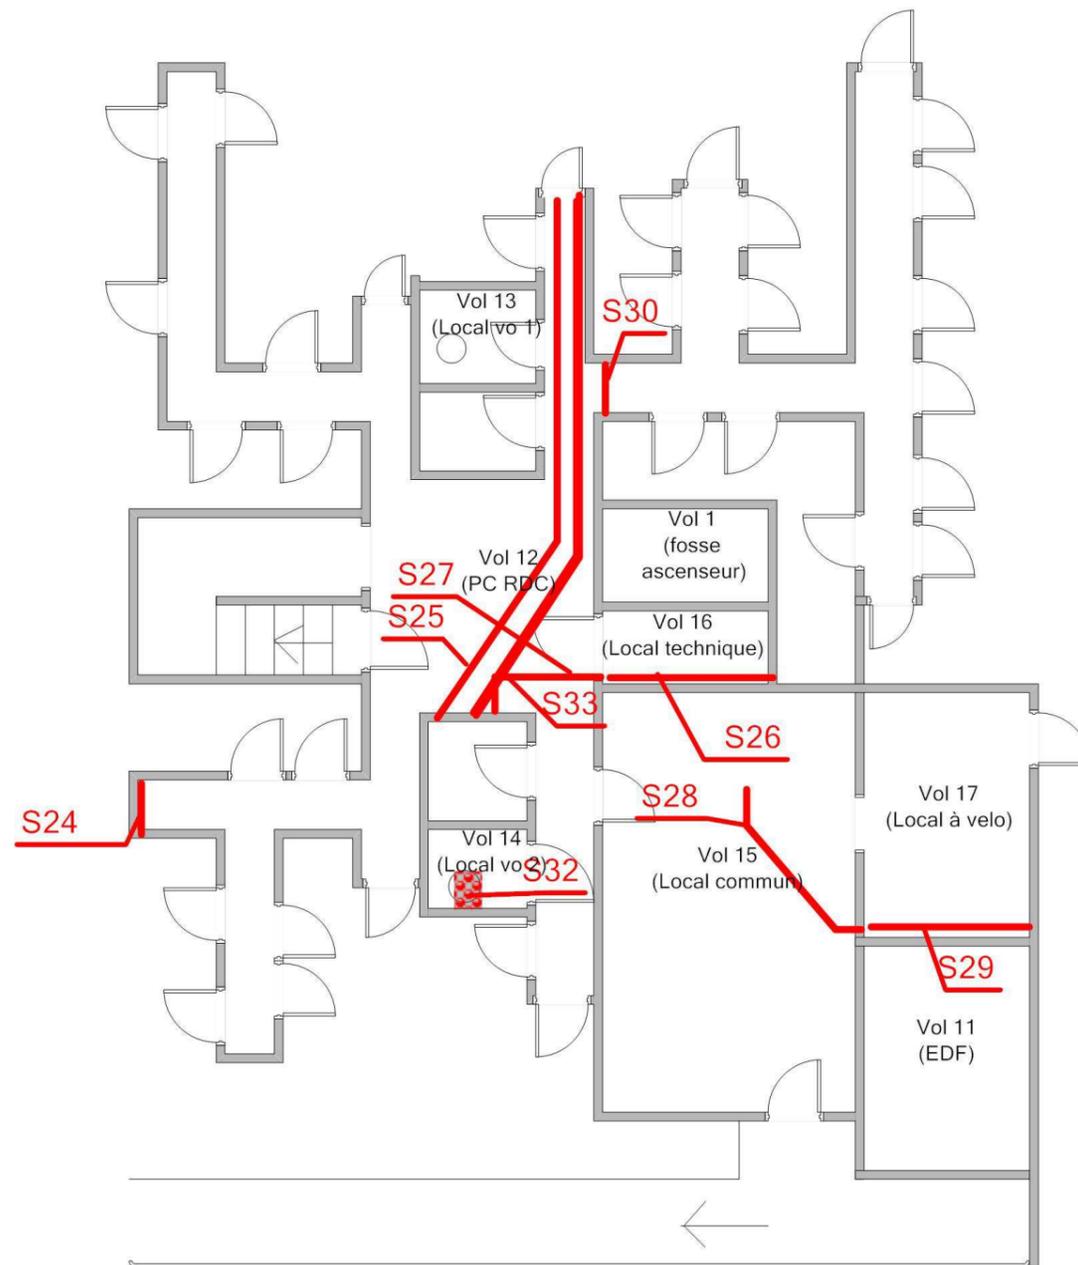
SOUS SOL - MPCA CONDUITS, CANALISATIONS ET ÉQUIPEMENTS

S24: Conduit en fibres-ciment
	S26: Conduit en fibres-ciment
	S27: Conduit en fibres-ciment
	S25: Conduit en fibres-ciment
	S33: Conduit en fibres-ciment
	S29: Conduit en fibres-ciment
	S32: Conduit en fibres-ciment
	S28: Conduit en fibres-ciment
	S30: Conduit en fibres-ciment

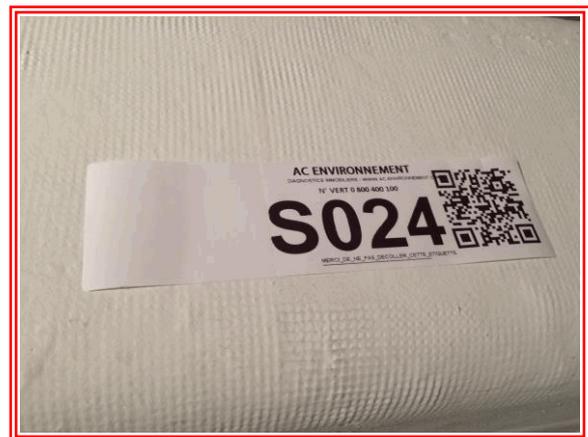
S24 - 1 (S24)

Localisation	Matériau	Critère de décision	
		après analyse	sur décision de l'opérateur
Vol 12 (PC RDC)	Conduit en fibres-ciment		Positif sur jugement personnel
Vol 12 (PC RDC)	Conduit en fibres-ciment		Positif sur jugement personnel
Vol 12 (PC RDC)	Conduit en fibres-ciment		Positif sur jugement personnel
Vol 16 (Local technique)	Conduit en fibres-ciment		Positif sur jugement personnel
Vol 12 (PC RDC)	Conduit en fibres-ciment		Positif sur jugement personnel
Vol 14 (Local vo 2)	Conduit en fibres-ciment		Positif sur jugement personnel
Vol 17 (Local à velo)	Conduit en fibres-ciment		Positif sur jugement personnel
Vol 12 (PC RDC)	Conduit en fibres-ciment		Positif sur jugement personnel
Vol 14 (Local vo 2)	Conduit en fibres-ciment		Positif sur jugement personnel
Vol 12 (PC RDC)	Conduit en fibres-ciment		Positif sur document
Vol 35 (DGT R+8)	Conduit en fibres-ciment		Positif sur jugement personnel
Vol 18 (DGT RDC)	Conduit en fibres-ciment		Positif sur jugement personnel

Réf commande :	002HD000968-1	Materiau :	Conduit en fibres-ciment
Réf mesure :	S24	Destination du local :	
Date évaluation :	14/12/2016	Local ou zone homogène :	Vol 12 (PC RDC)
Batiment :

- a) Contrôler périodiquement que l'état de dégradation des matériaux et produits concernés ne s'aggrave pas et, le cas échéant, que leur protection demeure en bon état de conservation ;
- b) Rechercher, le cas échéant, les causes de dégradation et prendre les mesures appropriées pour les supprimer.

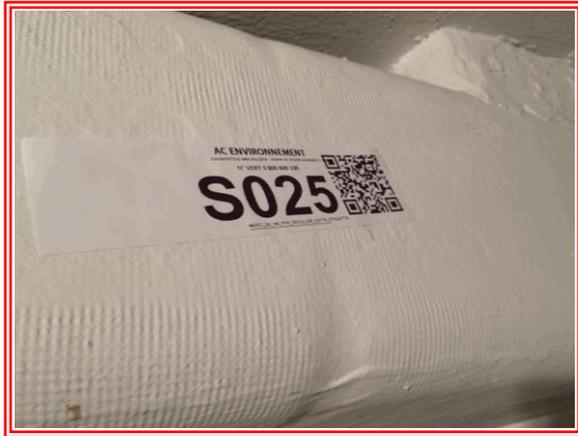
S25 - 1 (S25)

Réf commande :	002HD000968-1	Materiau :	Conduit en fibres-ciment
Réf mesure :	S25	Destination du local :	
Date évaluation :	14/12/2016	Local ou zone homogène :	Vol 12 (PC RDC)
Batiment :

- a) Contrôler périodiquement que l'état de dégradation des matériaux et produits concernés ne s'aggrave pas et, le cas échéant, que leur protection demeure en bon état de conservation ;
- b) Rechercher, le cas échéant, les causes de dégradation et prendre les mesures appropriées pour les supprimer.
