## Rapport de mission de repérage des matériaux et produits de la liste A et B contenant de l'amiante à intégrer au Dossier Technique Amiante (DTA)

Adresse :	ST NICOLAS "N"
CP - Ville :	53000 LAVAL
Référence client :	_0006500014_
Rapport émis le :	06/01/2017
Désignation :	Habitation (Parties communes) - Bâtiment composé de 4 cages et de 3 étages

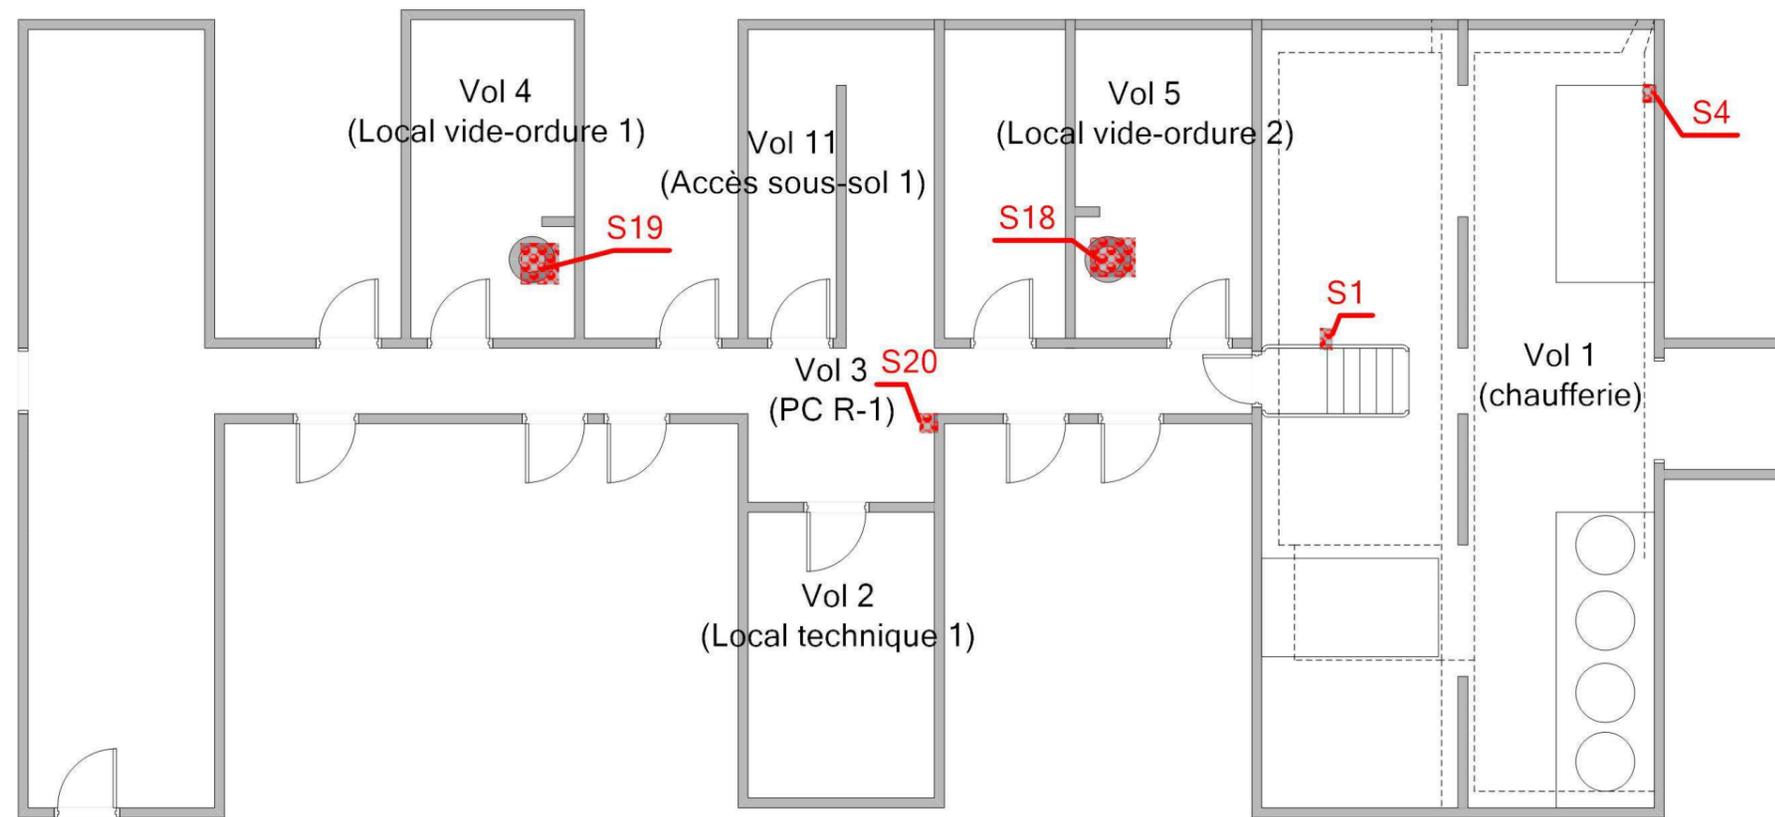
**SOUS SOL CAGE 20 - MPCA TOUTES CATÉGORIES CONFONDUES**

S18: Conduit en fibres-ciment
	S4: Conduit en fibres-ciment
	S1: Conduit en fibres-ciment
	S20: Conduit en fibres-ciment
	S19: Conduit en fibres-ciment

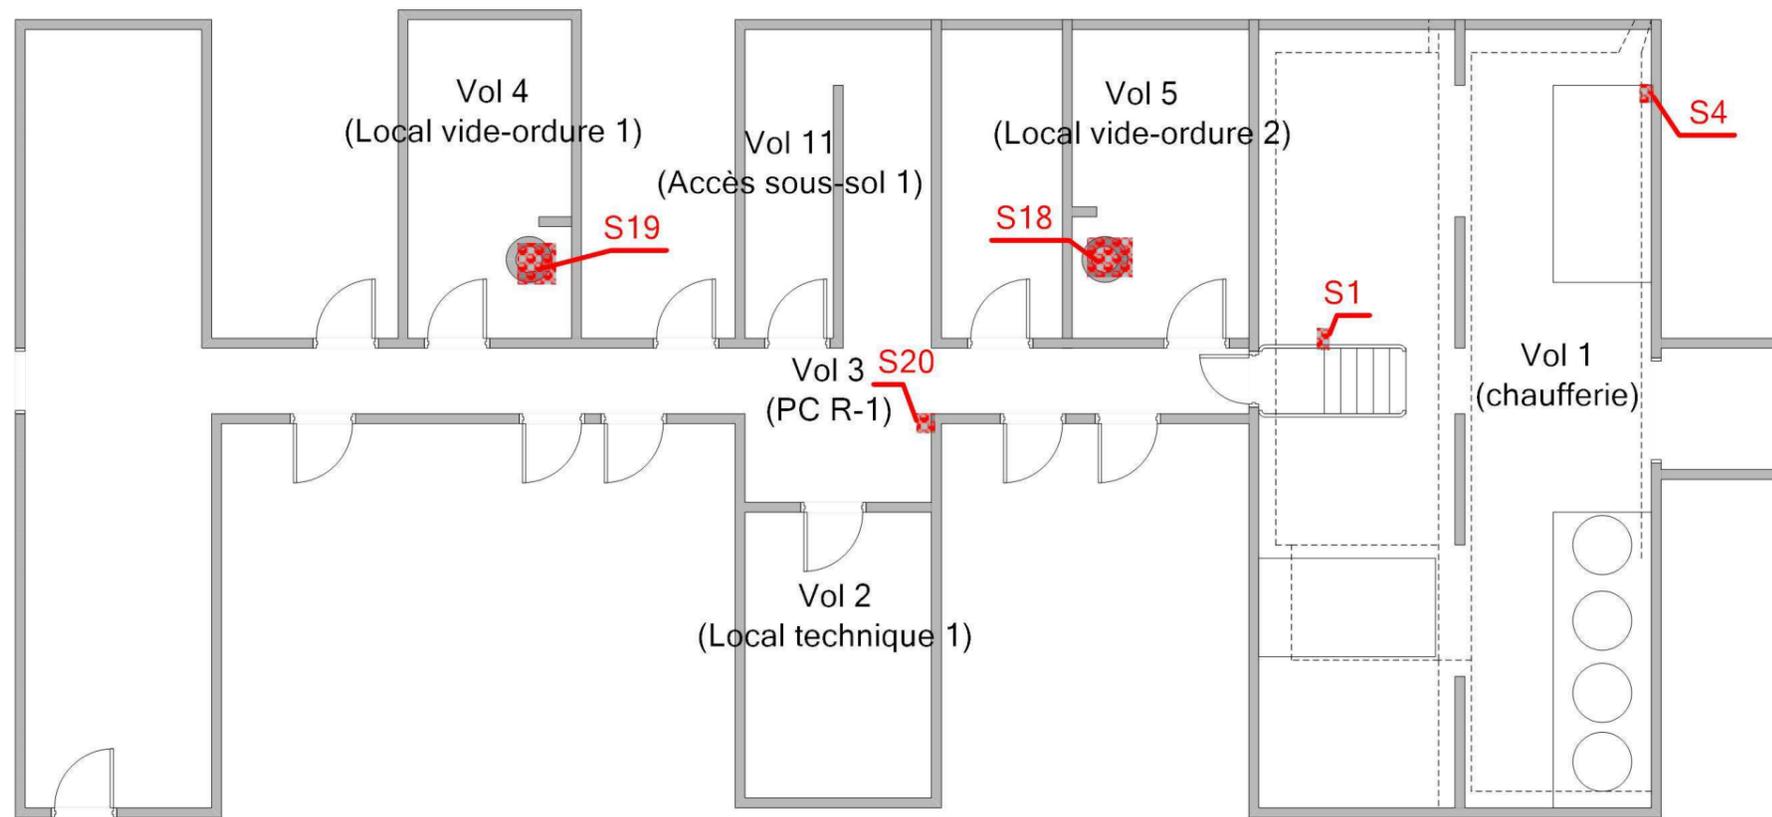
**SOUS SOL CAGE 20 - MPCA CONDUITS, CANALISATIONS ET ÉQUIPEMENTS**

S18: Conduit en fibres-ciment
	S4: Conduit en fibres-ciment
	S1: Conduit en fibres-ciment
	S20: Conduit en fibres-ciment
	S19: Conduit en fibres-ciment

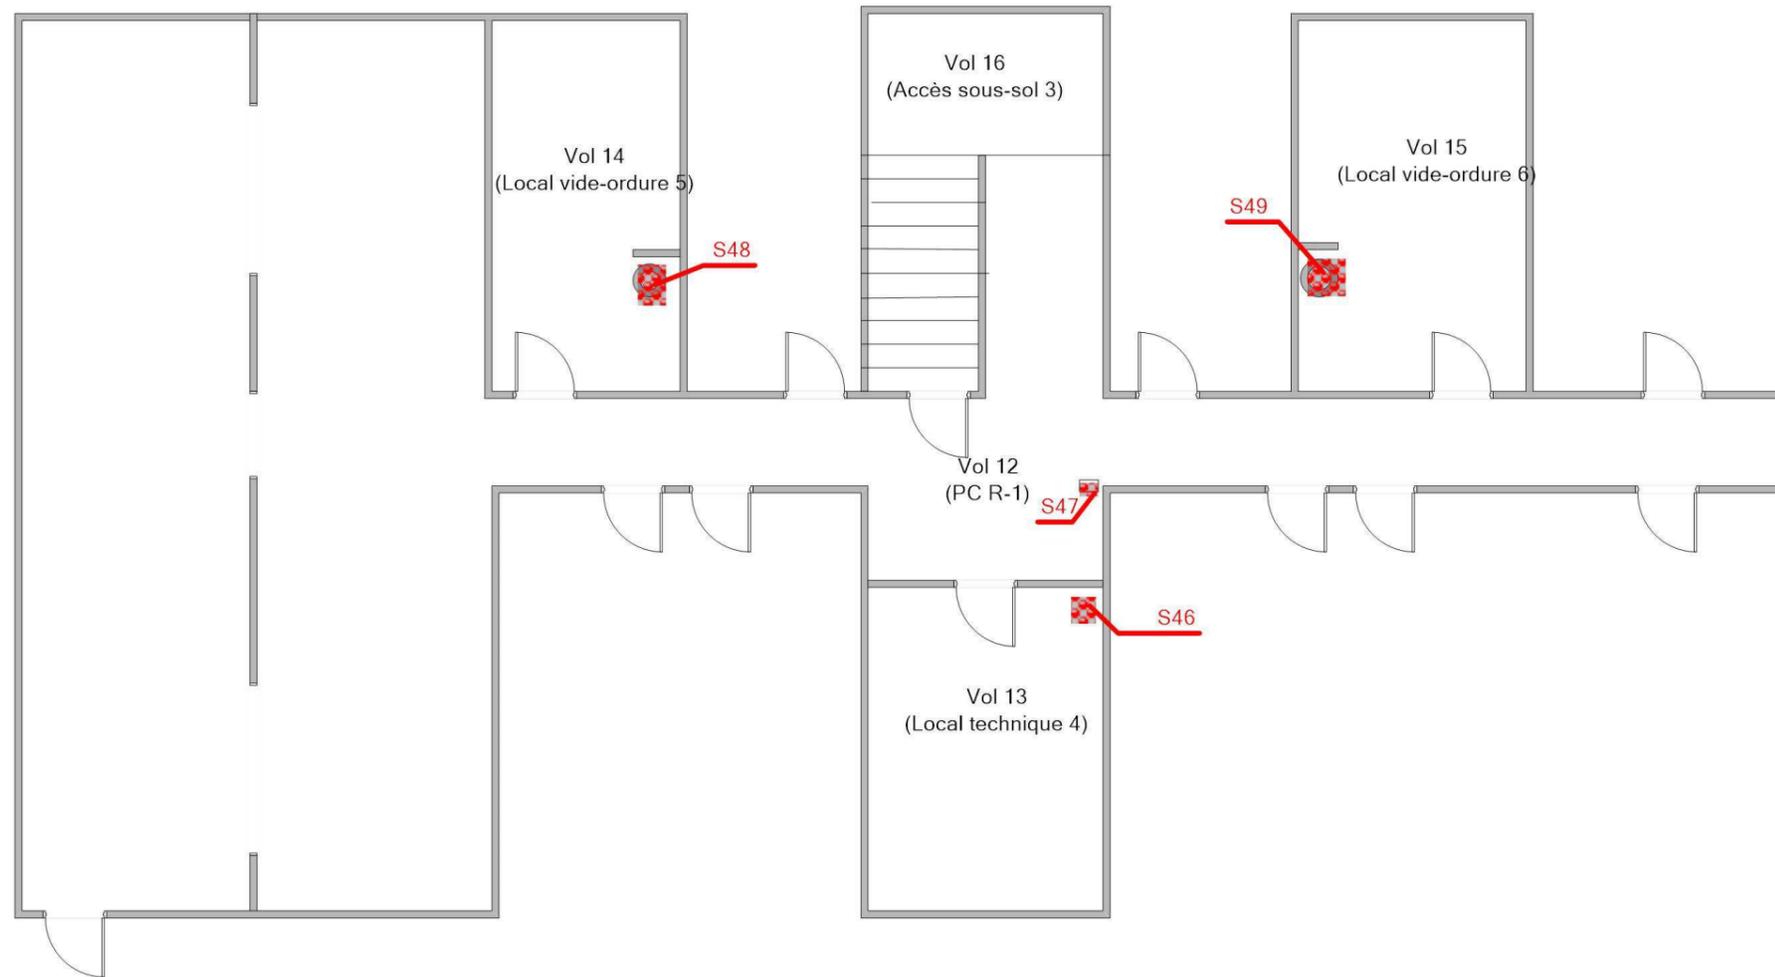
**SOUS SOL CAGE 12 - MPCA CONDUITS, CANALISATIONS ET ÉQUIPEMENTS**

S46: Conduit en fibres-ciment
	S49: Conduit en fibres-ciment
	S48: Conduit en fibres-ciment
	S47: Conduit en fibres-ciment

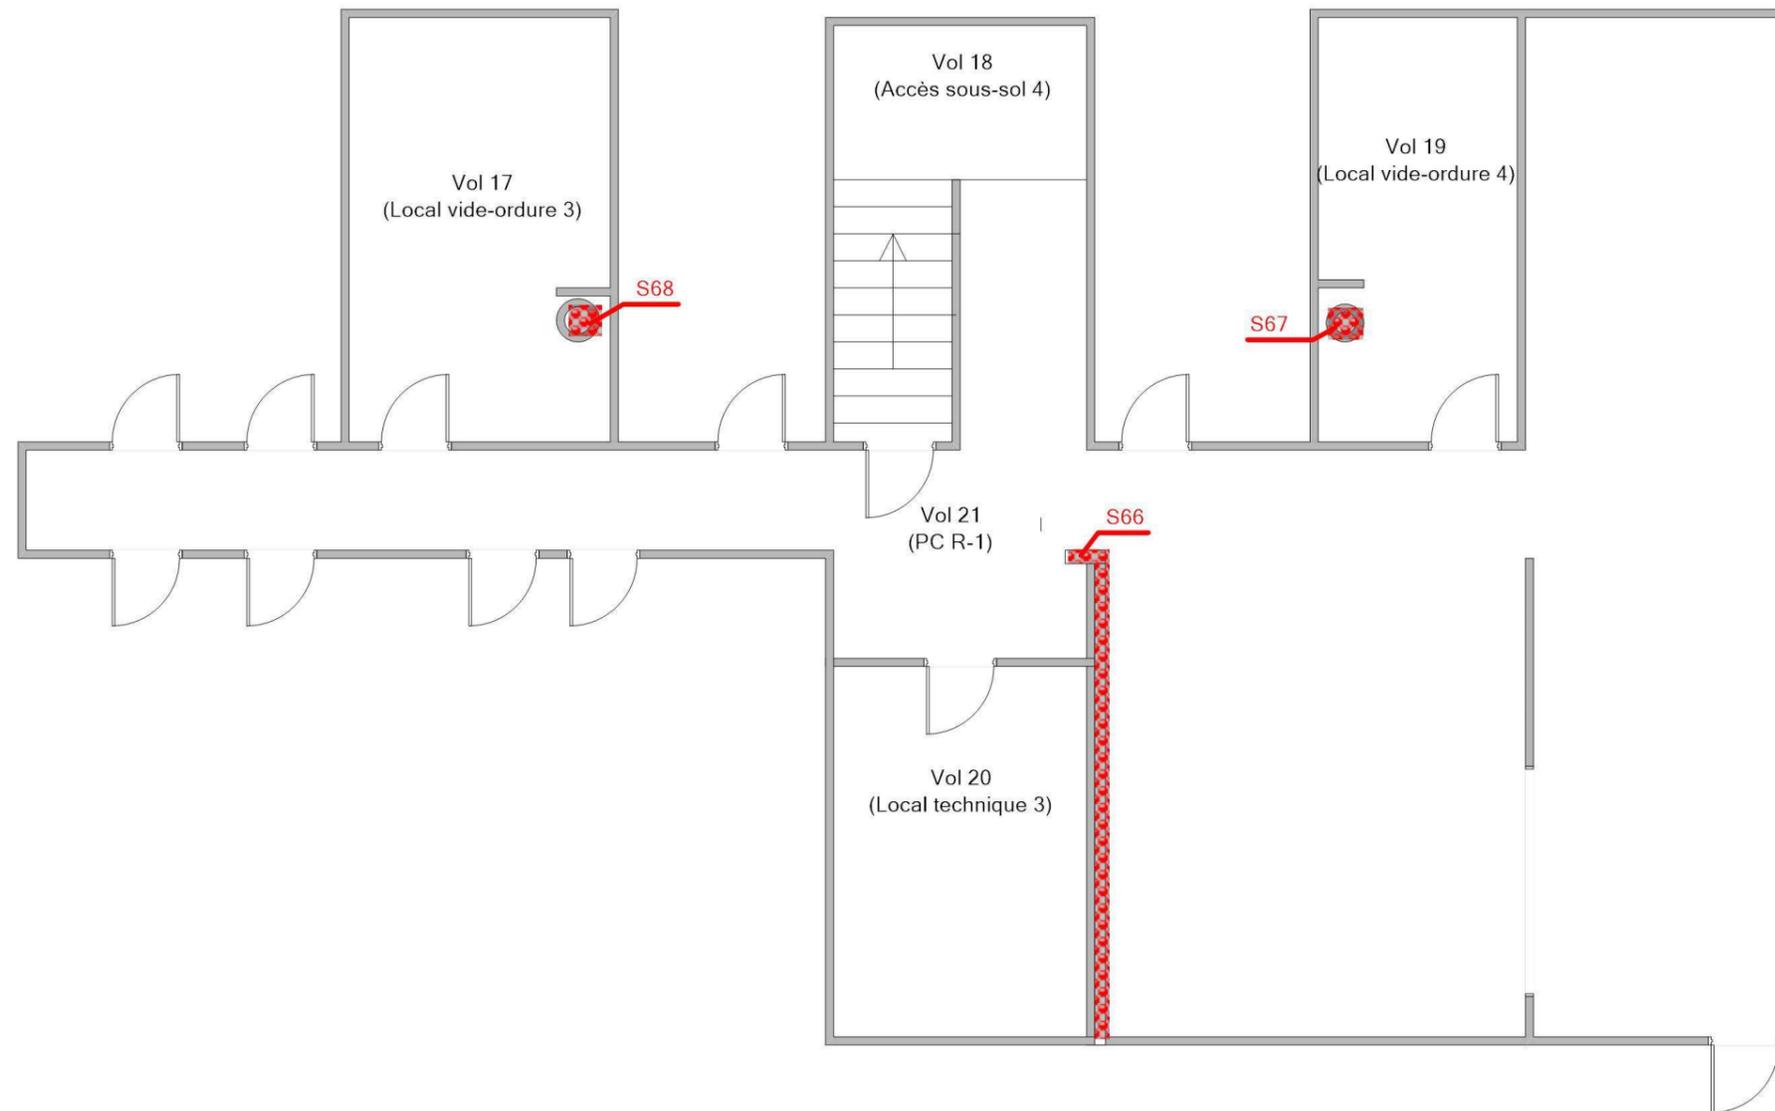
**SOUS SOL CAGE 8 - MPCA TOUTES CATÉGORIES CONFONDUES**

S67: Conduit en fibres-ciment
	S68: Conduit en fibres-ciment
	S66: Conduit en fibres-ciment

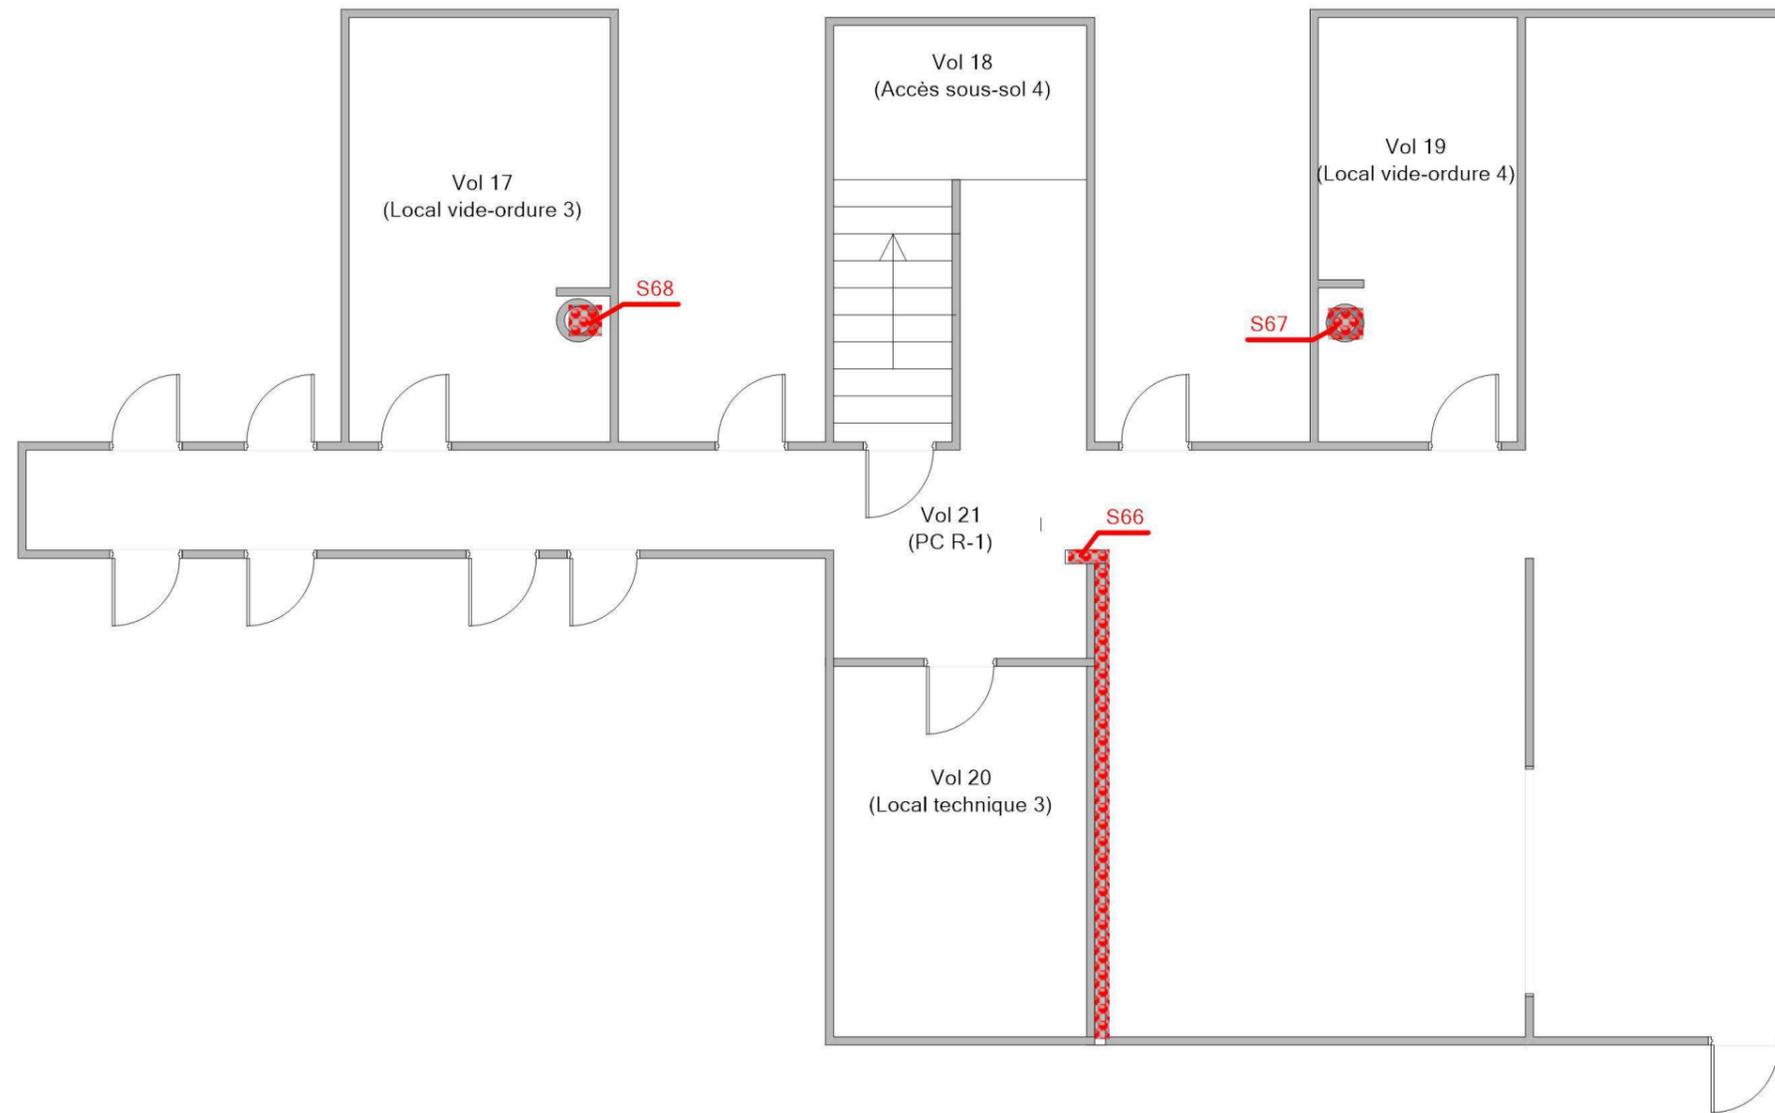
# SOUS SOL CAGE 8 - MPCA CONDUITS, CANALISATIONS ET ÉQUIPEMENTS

S67: Conduit en fibres-ciment
	S68: Conduit en fibres-ciment
	S66: Conduit en fibres-ciment

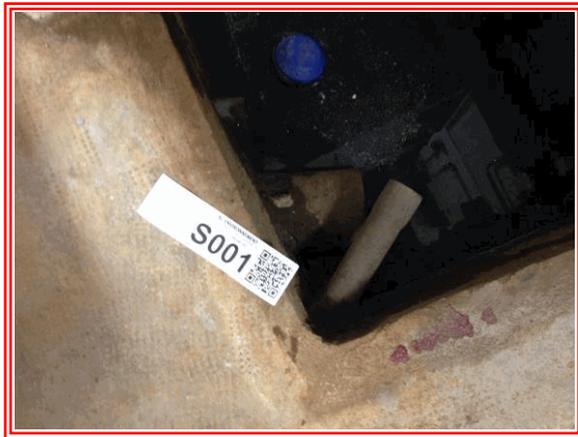
S1 - 1 (S1)

Réf commande :	002HD000966-1	Materiau :	Conduit en fibres-ciment
Réf mesure :	S1	Destination du local :	
Date évaluation :	28/12/2016	Local ou zone homogène :	Vol 1 (chaufferie)
Batiment :

- a) Contrôler périodiquement que l'état de dégradation des matériaux et produits concernés ne s'aggrave pas et, le cas échéant, que leur protection demeure en bon état de conservation ;
- b) Rechercher, le cas échéant, les causes de dégradation et prendre les mesures appropriées pour les supprimer.

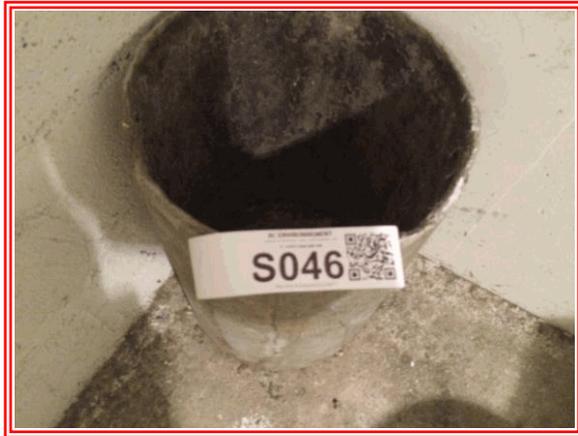
S46 - 1 (S46)

Réf commande :	002HD000966-1	Matériau :	Conduit en fibres-ciment
Réf mesure :	S46	Destination du local :	
Date évaluation :	28/12/2016	Local ou zone homogène :	Vol 13 (Local technique 4)
Batiment :

Résultat :	Evaluation périodique
Commentaire :

- a) Contrôler périodiquement que l'état de dégradation des matériaux et produits concernés ne s'aggrave pas et, le cas échéant, que leur protection demeure en bon état de conservation ;
- b) Rechercher, le cas échéant, les causes de dégradation et prendre les mesures appropriées pour les supprimer.

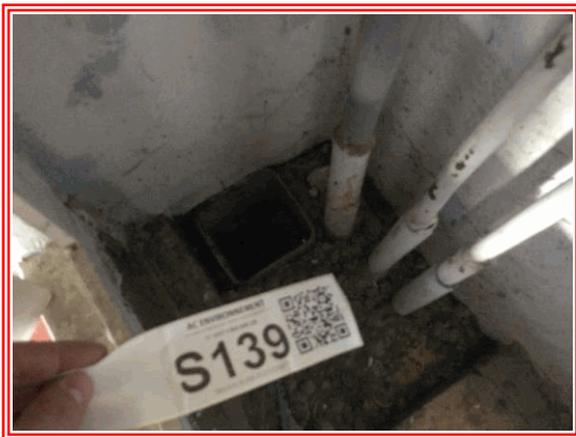
S139 - 1 (S139)

Réf commande :	002HD000966-1	Materiau :	Conduit en fibres-ciment
Réf mesure :	S139	Destination du local :	
Date évaluation :	28/12/2016	Local ou zone homogène :	Vol 22 (PC RDC)
Batiment :

Résultat :	Evaluation périodique
Commentaire :

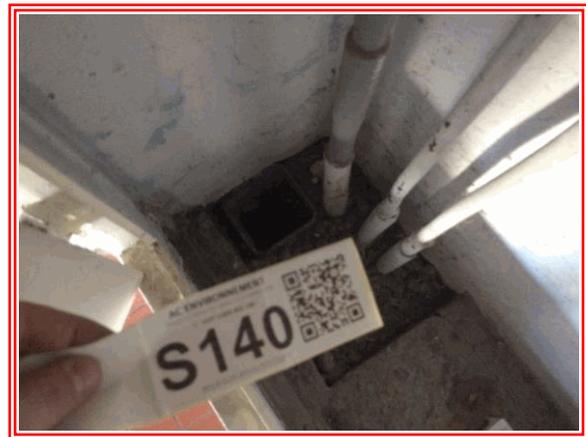
S140 - 1 (S140)

Réf commande :	002HD000966-1	Materiau :	Conduit en fibres-ciment
Réf mesure :	S140	Destination du local :	
Date évaluation :	28/12/2016	Local ou zone homogène :	Vol 26 (PC RDC)
Batiment :

Résultat :	Evaluation périodique
Commentaire :
