Rapport de mission de repérage des matériaux et produits de la liste A et B contenant de l'amiante à intégrer au Dossier Technique Amiante (DTA)

Adresse :	ST NICOLAS "TA"
CP - Ville :	53000 LAVAL
Référence client :	_0006600024_
Rapport émis le :	08/12/2016
Désignation :	Habitation (Parties communes) - Bâtiment composé de 1 cage et de 11 étages

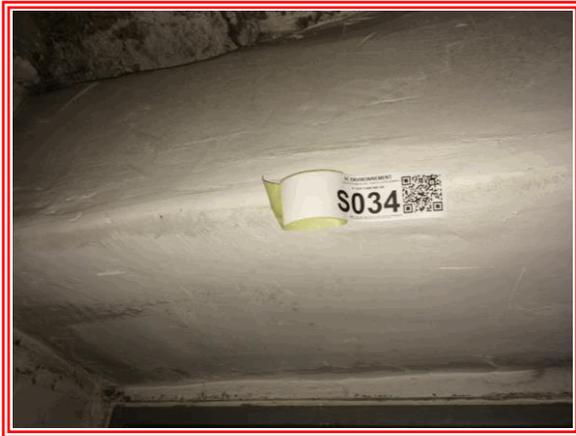
S34 - 1 (S34)

Réf commande :	002LQ000553	Matériau :	Conduit en fibres-ciment
Réf mesure :	S34	Destination du local :	
Date évaluation :	01/12/2016	Local ou zone homogène :	Vol 4 (Cave 5), Vol 10 (Dégagement)
Batiment :

Protection physique	Etat de dégradation	Etendue de la dégradation	Risque de dégradation lié à l'environnement du matériau	Résultat	
Protection physique étanche				EP	
Protection physique non étanche ou absence de protection physique	Matériau non dégradé		Risque de dégradation faible ou à terme	EP	
			Risque de dégradation rapide	AC1	
			Risque faible d'extension de la dégradation	EP	
	Matériau dégradé	Ponctuelle		Risque d'extension à terme de la dégradation	AC1
				Risque d'extension rapide de la dégradation	AC2
		Généralisée			AC2

- a) Contrôler périodiquement que l'état de dégradation des matériaux et produits concernés ne s'aggrave pas et, le cas échéant, que leur protection demeure en bon état de conservation ;
- b) Rechercher, le cas échéant, les causes de dégradation et prendre les mesures appropriées pour les supprimer.
