Rapport de mission de repérage des matériaux et produits de la liste A et B contenant de l'amiante à intégrer au Dossier Technique Amiante (DTA)

Adresse :	ST NICOLAS "TB"
CP - Ville :	53000 LAVAL
Référence client :	_0006600025_
Rapport émis le :	04/03/2016
Désignation :	Habitation (Parties communes) - Bâtiment composé de 1 cage et de 11 étages

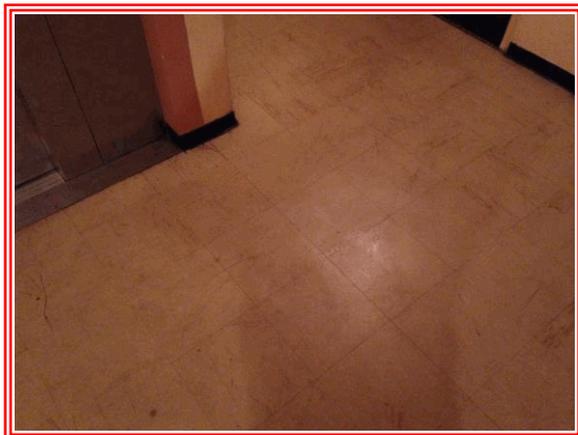
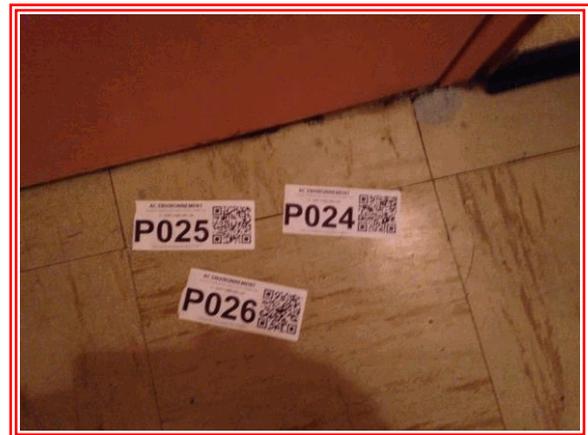
002HD000811 n°24 - 1 (P24)

Réf commande :	002HD000811	Materiau :	Dalle dure beige cassante compacte et
Réf mesure :	P24	Destination du local :	
Date évaluation :	16/02/2016	Local ou zone homogène :	Vol 38 (Accès Igt R+6), Vol 35 (Accès Igt R+5), Vol 32 (Accès Igt R+4), Vol 29 (Accès Igt R+3), Vol 26 (Accès Igt R+2), Vol 23 (Accès Igt R+1), Vol 21 (esc R+1), Vol 41 (Accès Igt R+7), Vol 44 (Accès Igt R+8), Vol 47 (Accès Igt R+9), Vol 48 (esc R+10), Vol 51 (esc R+11), Vol 50 (Accès Igt R+10), Vol 53 (Accès Igt R+11)
Batiment :

- a) Contrôler périodiquement que l'état de dégradation des matériaux et produits concernés ne s'aggrave pas et, le cas échéant, que leur protection demeure en bon état de conservation ;
- b) Rechercher, le cas échéant, les causes de dégradation et prendre les mesures appropriées pour les supprimer.

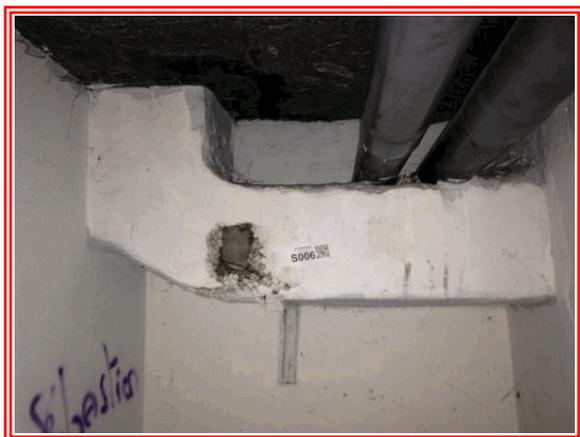
S6 - 1 (S6)

Réf commande :	002HD000811	Matériau :	Conduit en fibres-ciment
Réf mesure :	S6	Destination du local :	
Date évaluation :	16/02/2016	Local ou zone homogène :	Vol 15 (encombrant), Vol 8 (dgt 2), Vol 3 (vide sanitaire 3)
Batiment :

- a) Contrôler périodiquement que l'état de dégradation des matériaux et produits concernés ne s'aggrave pas et, le cas échéant, que leur protection demeure en bon état de conservation ;
- b) Rechercher, le cas échéant, les causes de dégradation et prendre les mesures appropriées pour les supprimer.
