## Rapport de mission de repérage des matériaux et produits de la liste A et B contenant de l'amiante à intégrer au Dossier Technique Amiante (DTA)

| Adresse : | GUTENBERG RTE D ARON |
| CP - Ville : | 53100 MAYENNE |
| Désignation : | Habitation (Parties communes) - Bâtiment composé de 3 cages et de 3 étages |

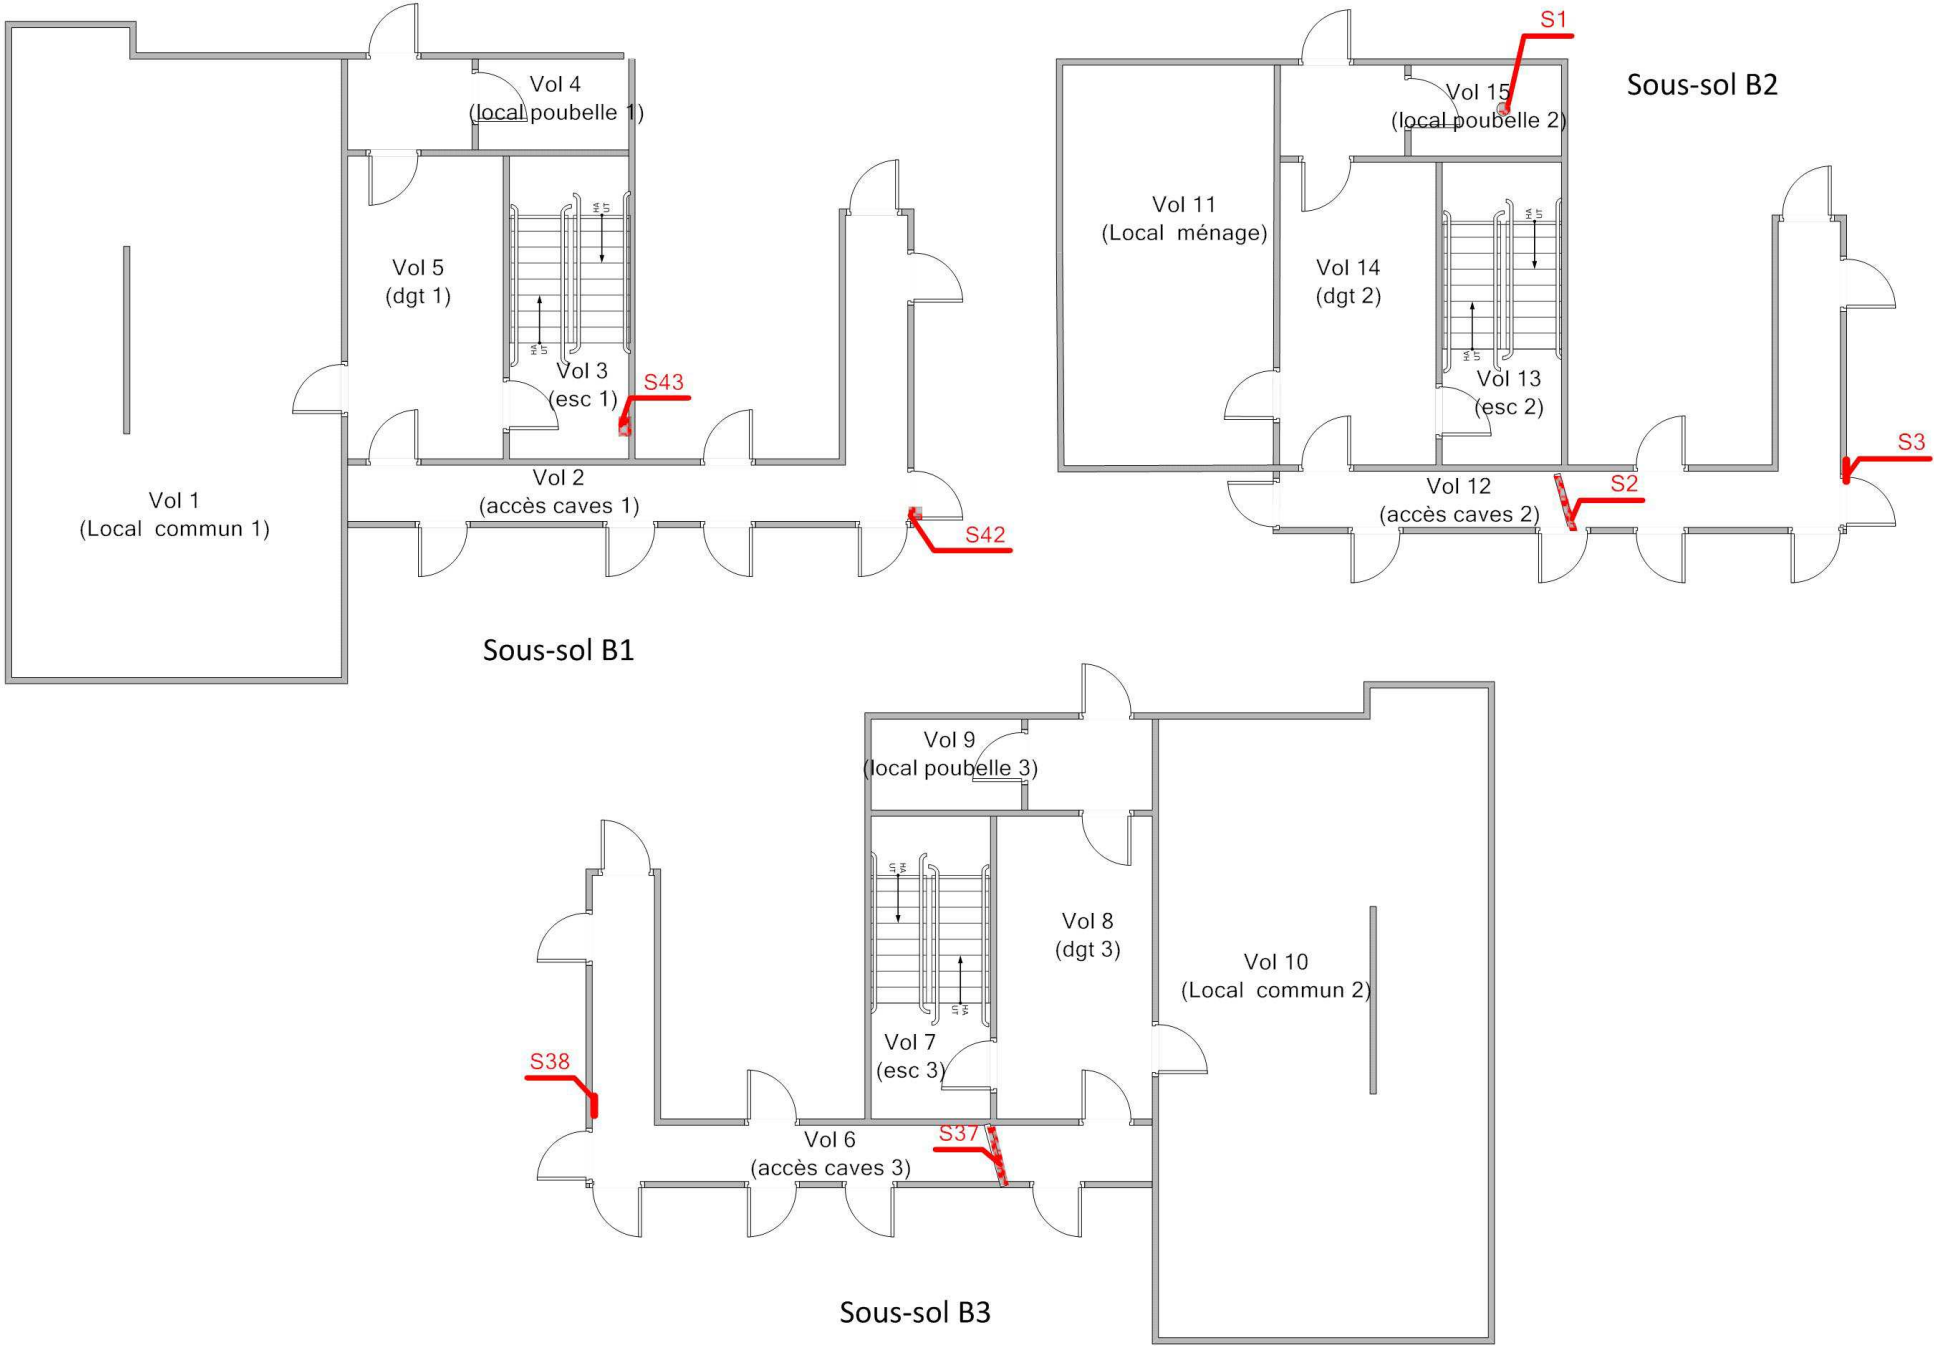
| | S43: Conduit en fibres-ciment |
| | S2: Conduit en fibres-ciment |

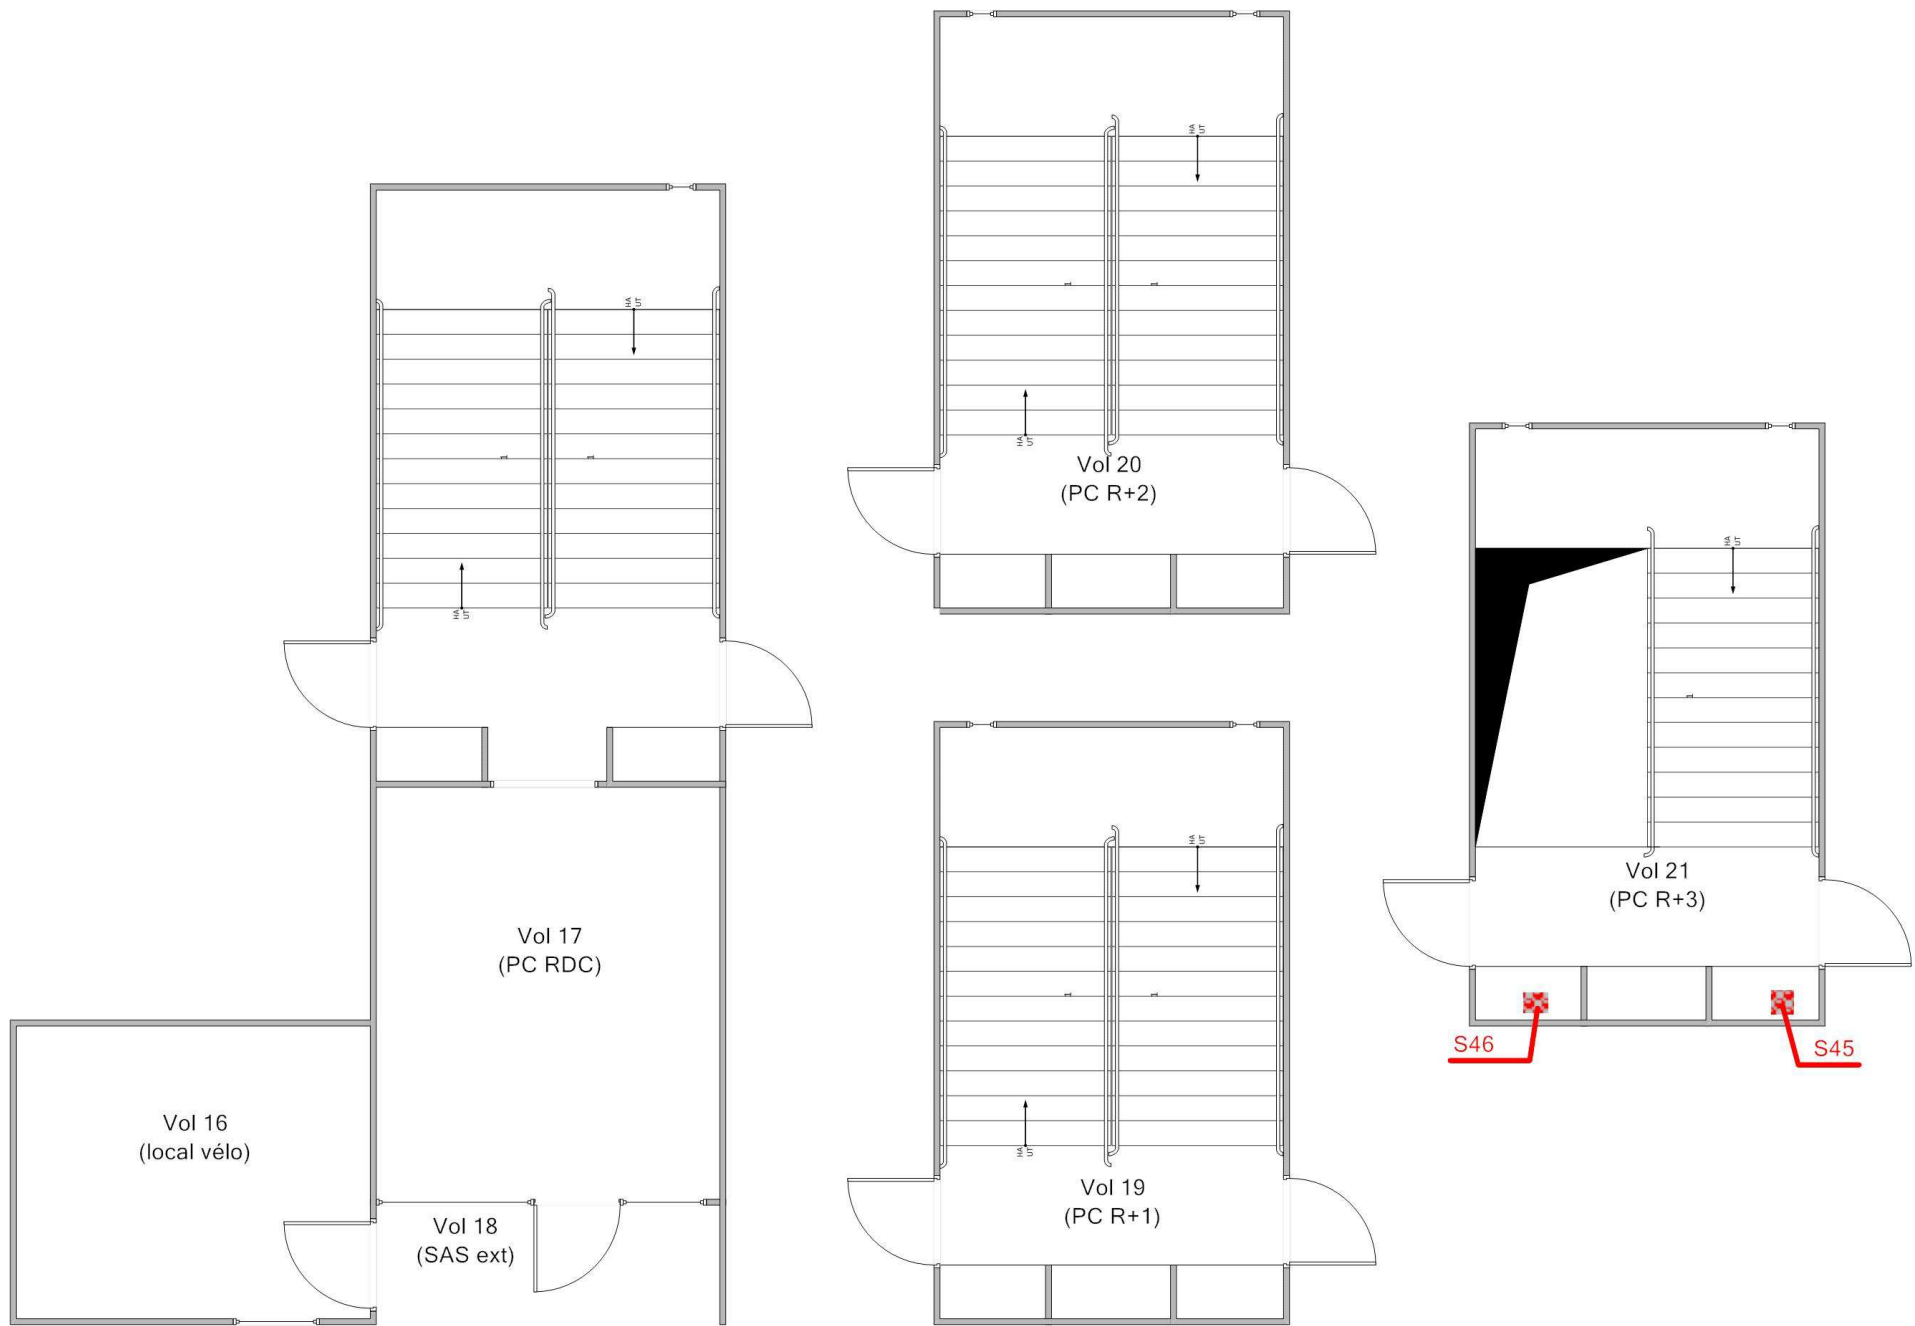
| | S46: Conduit en fibres-ciment |
| | S45: Conduit en fibres-ciment |

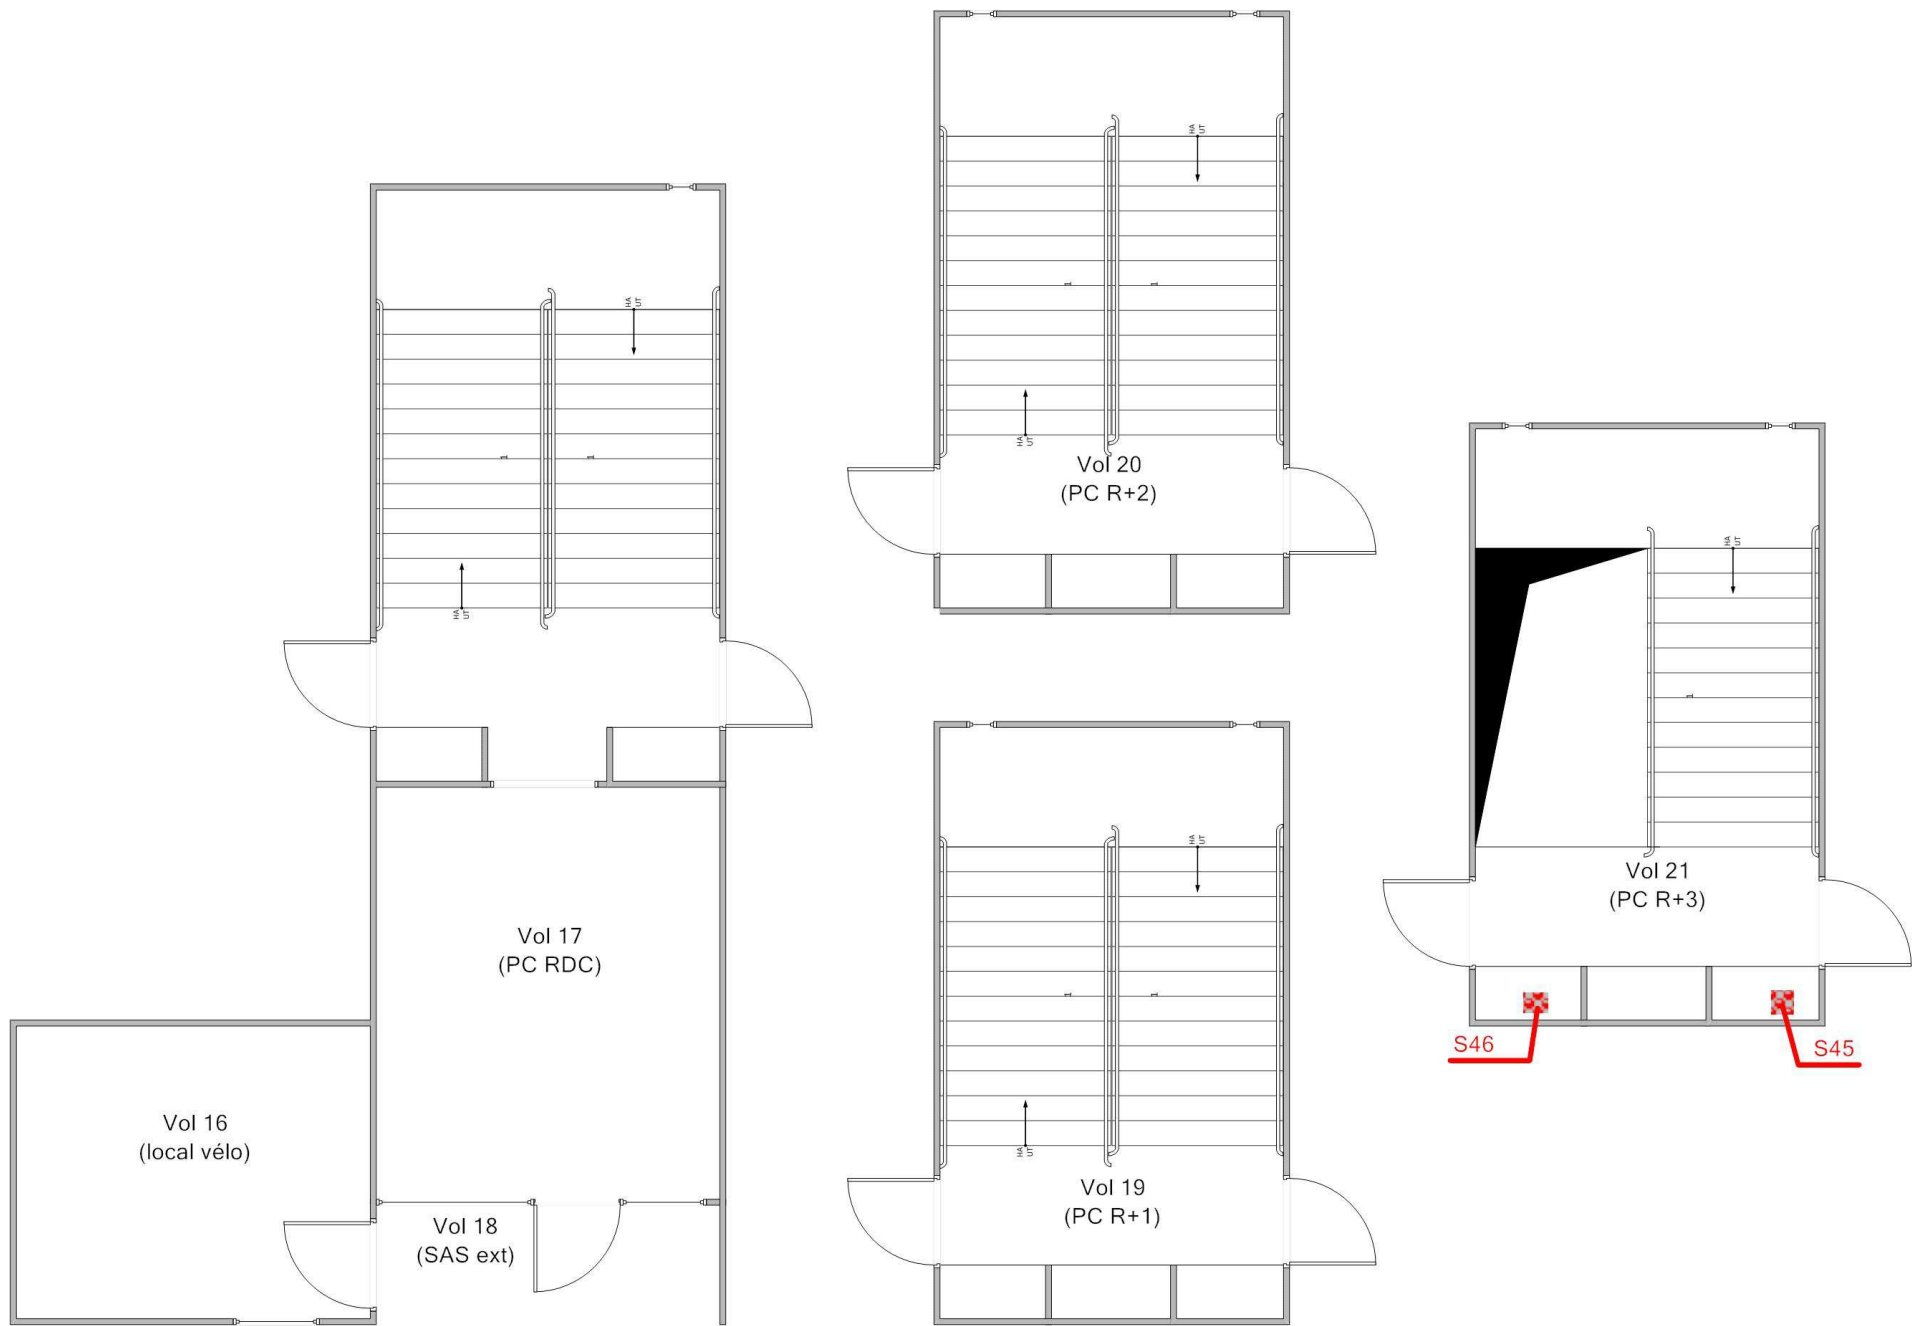
S45: Conduit en fibres-ciment

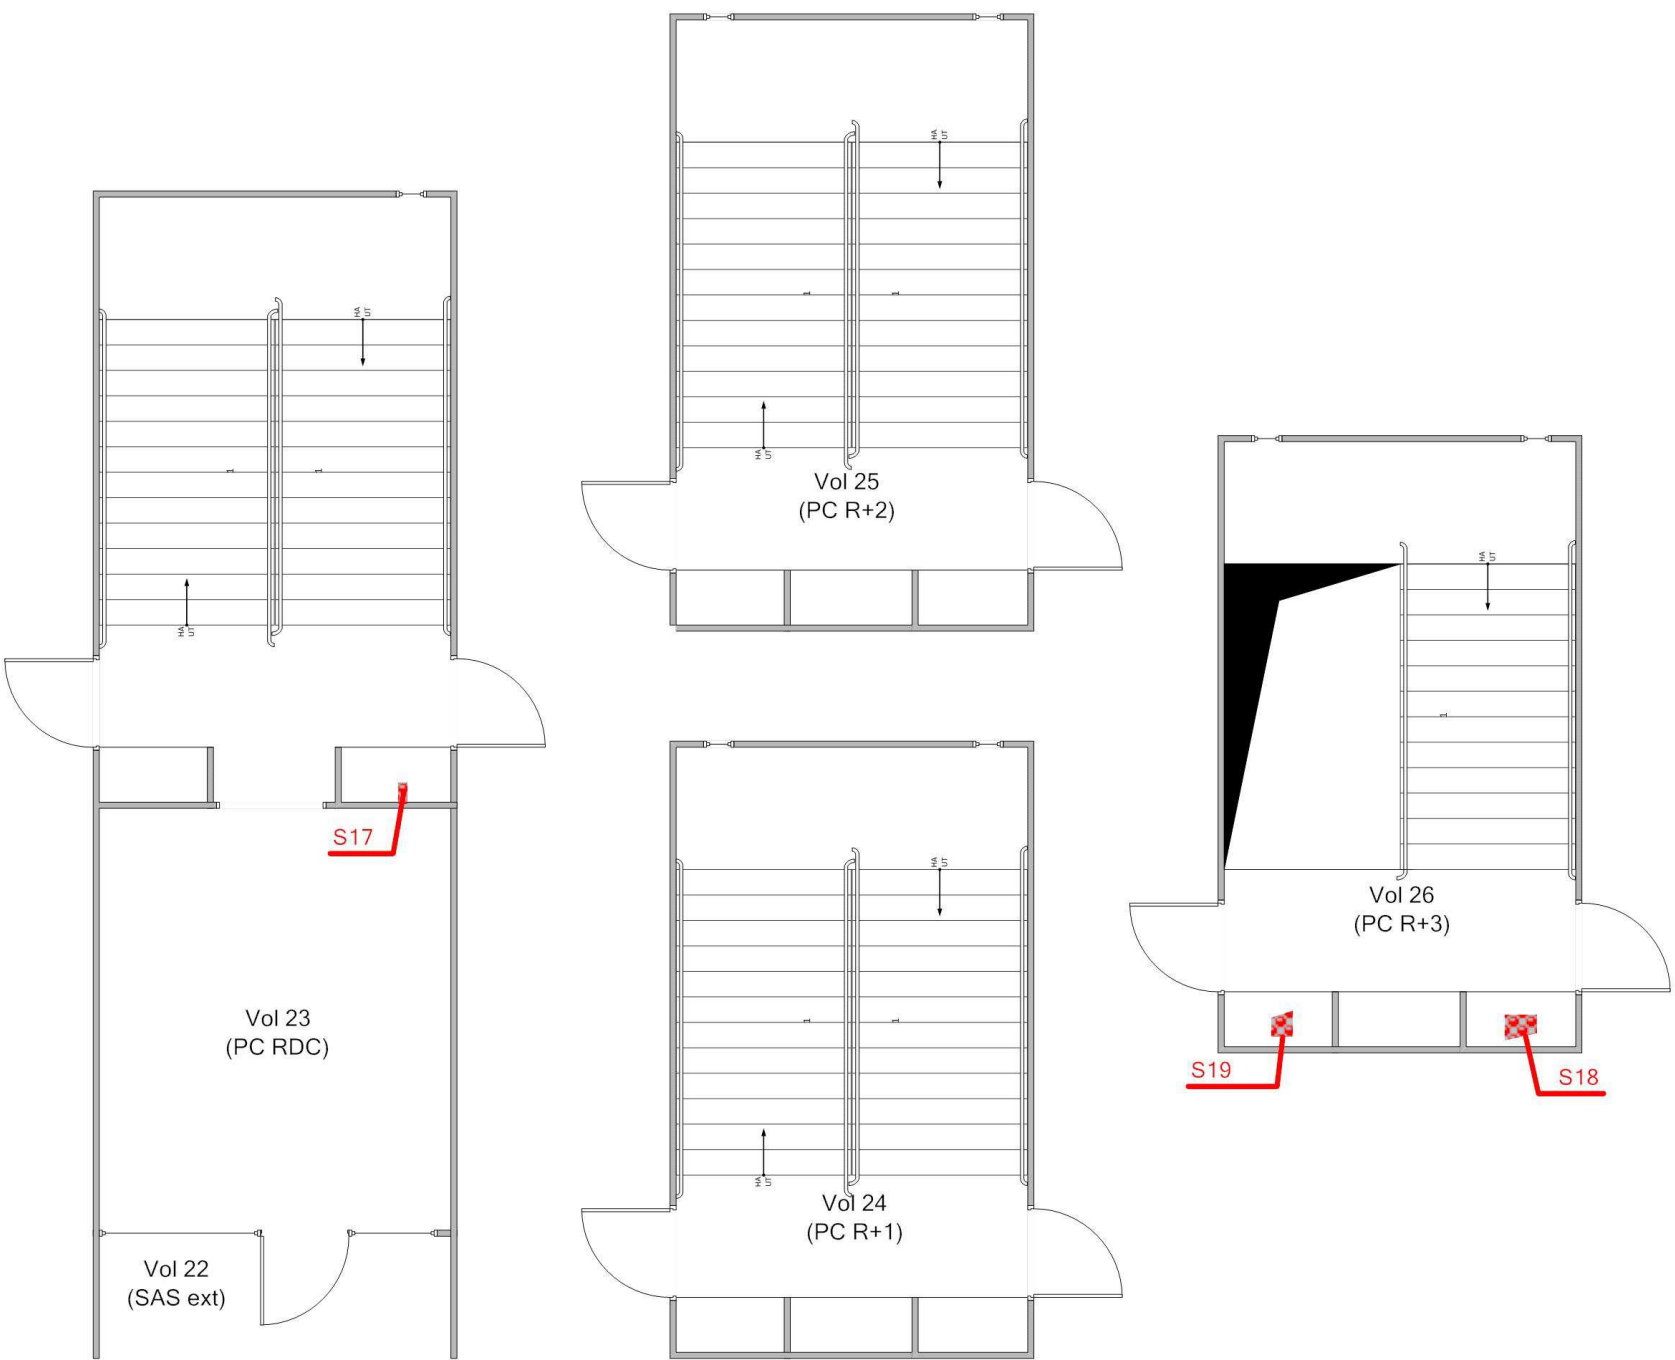
S19: Conduit en fibres-ciment

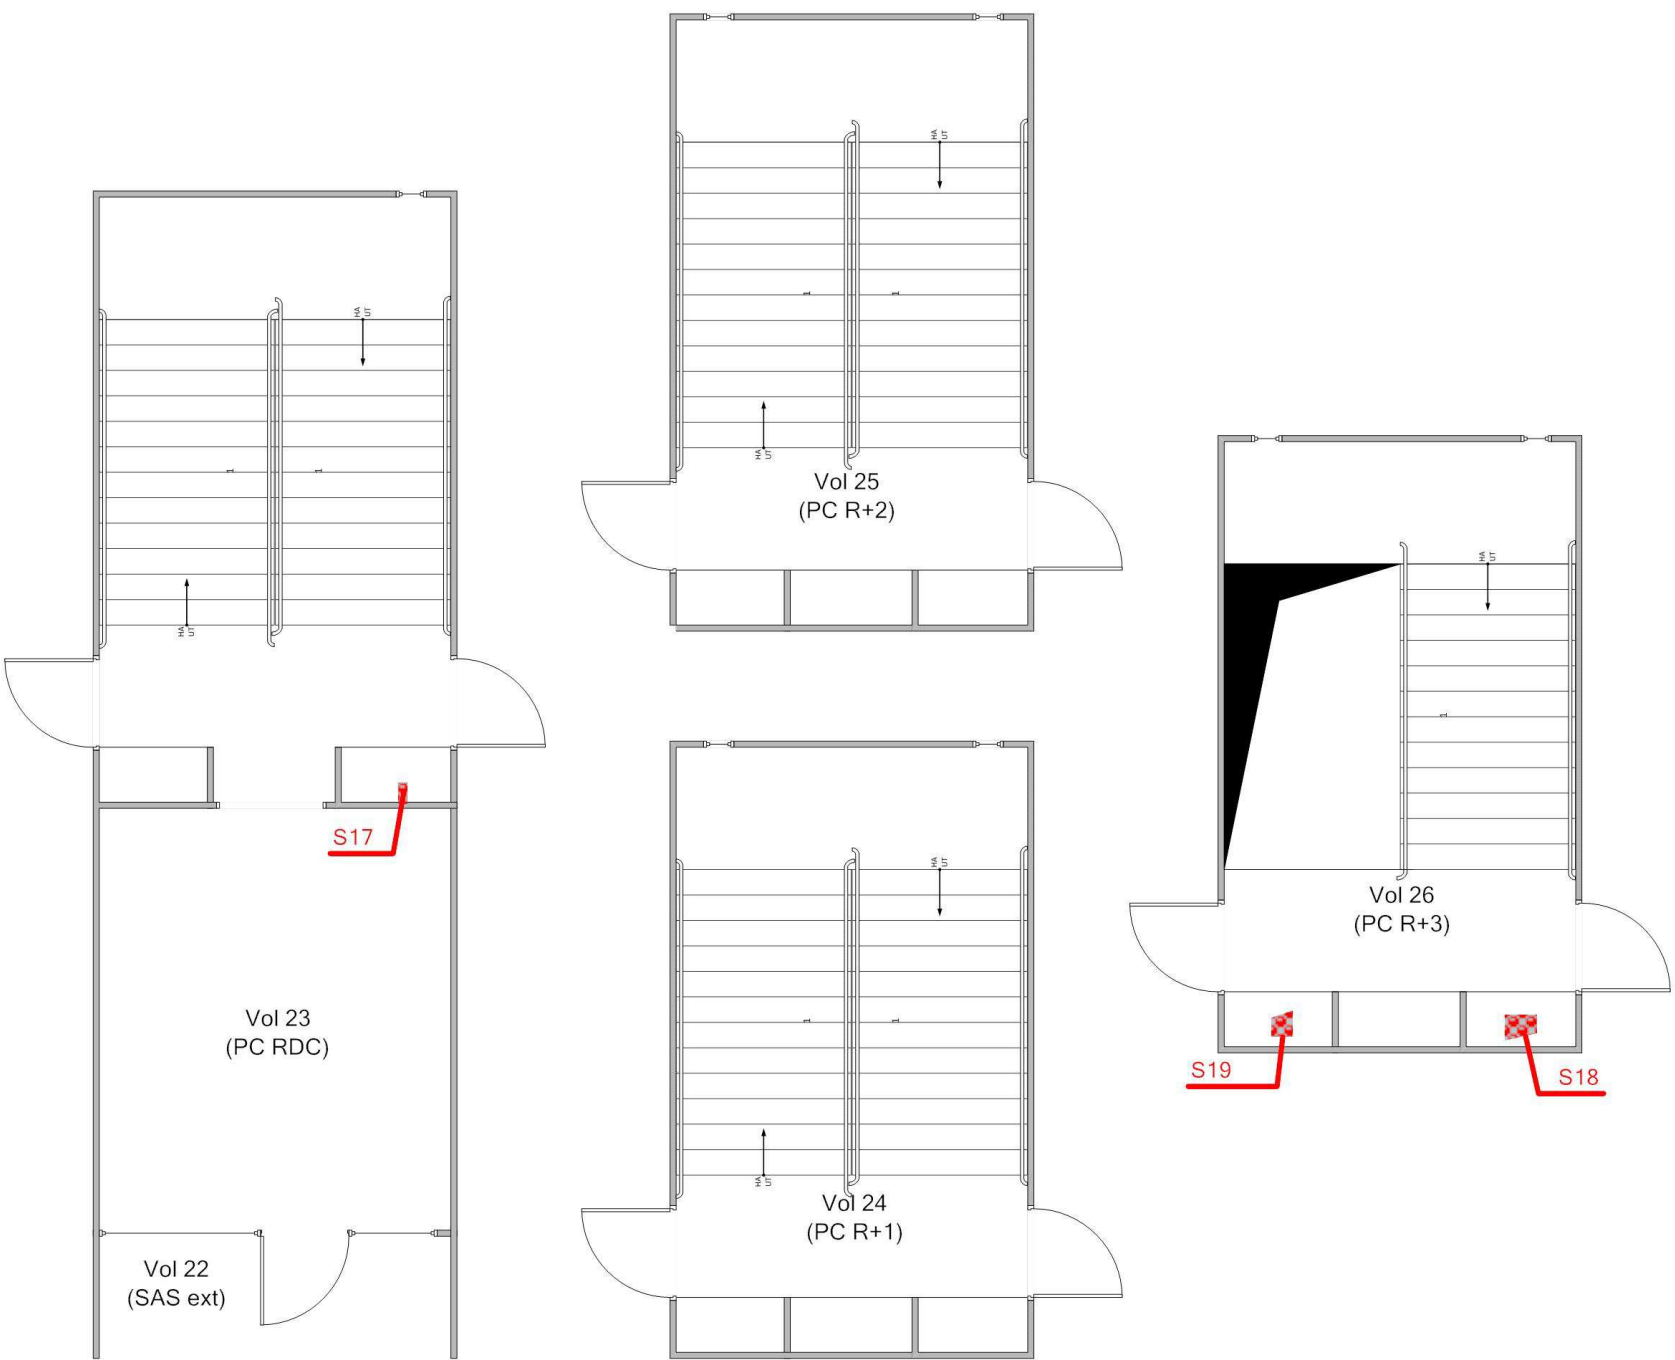
S19: Conduit en fibres-ciment

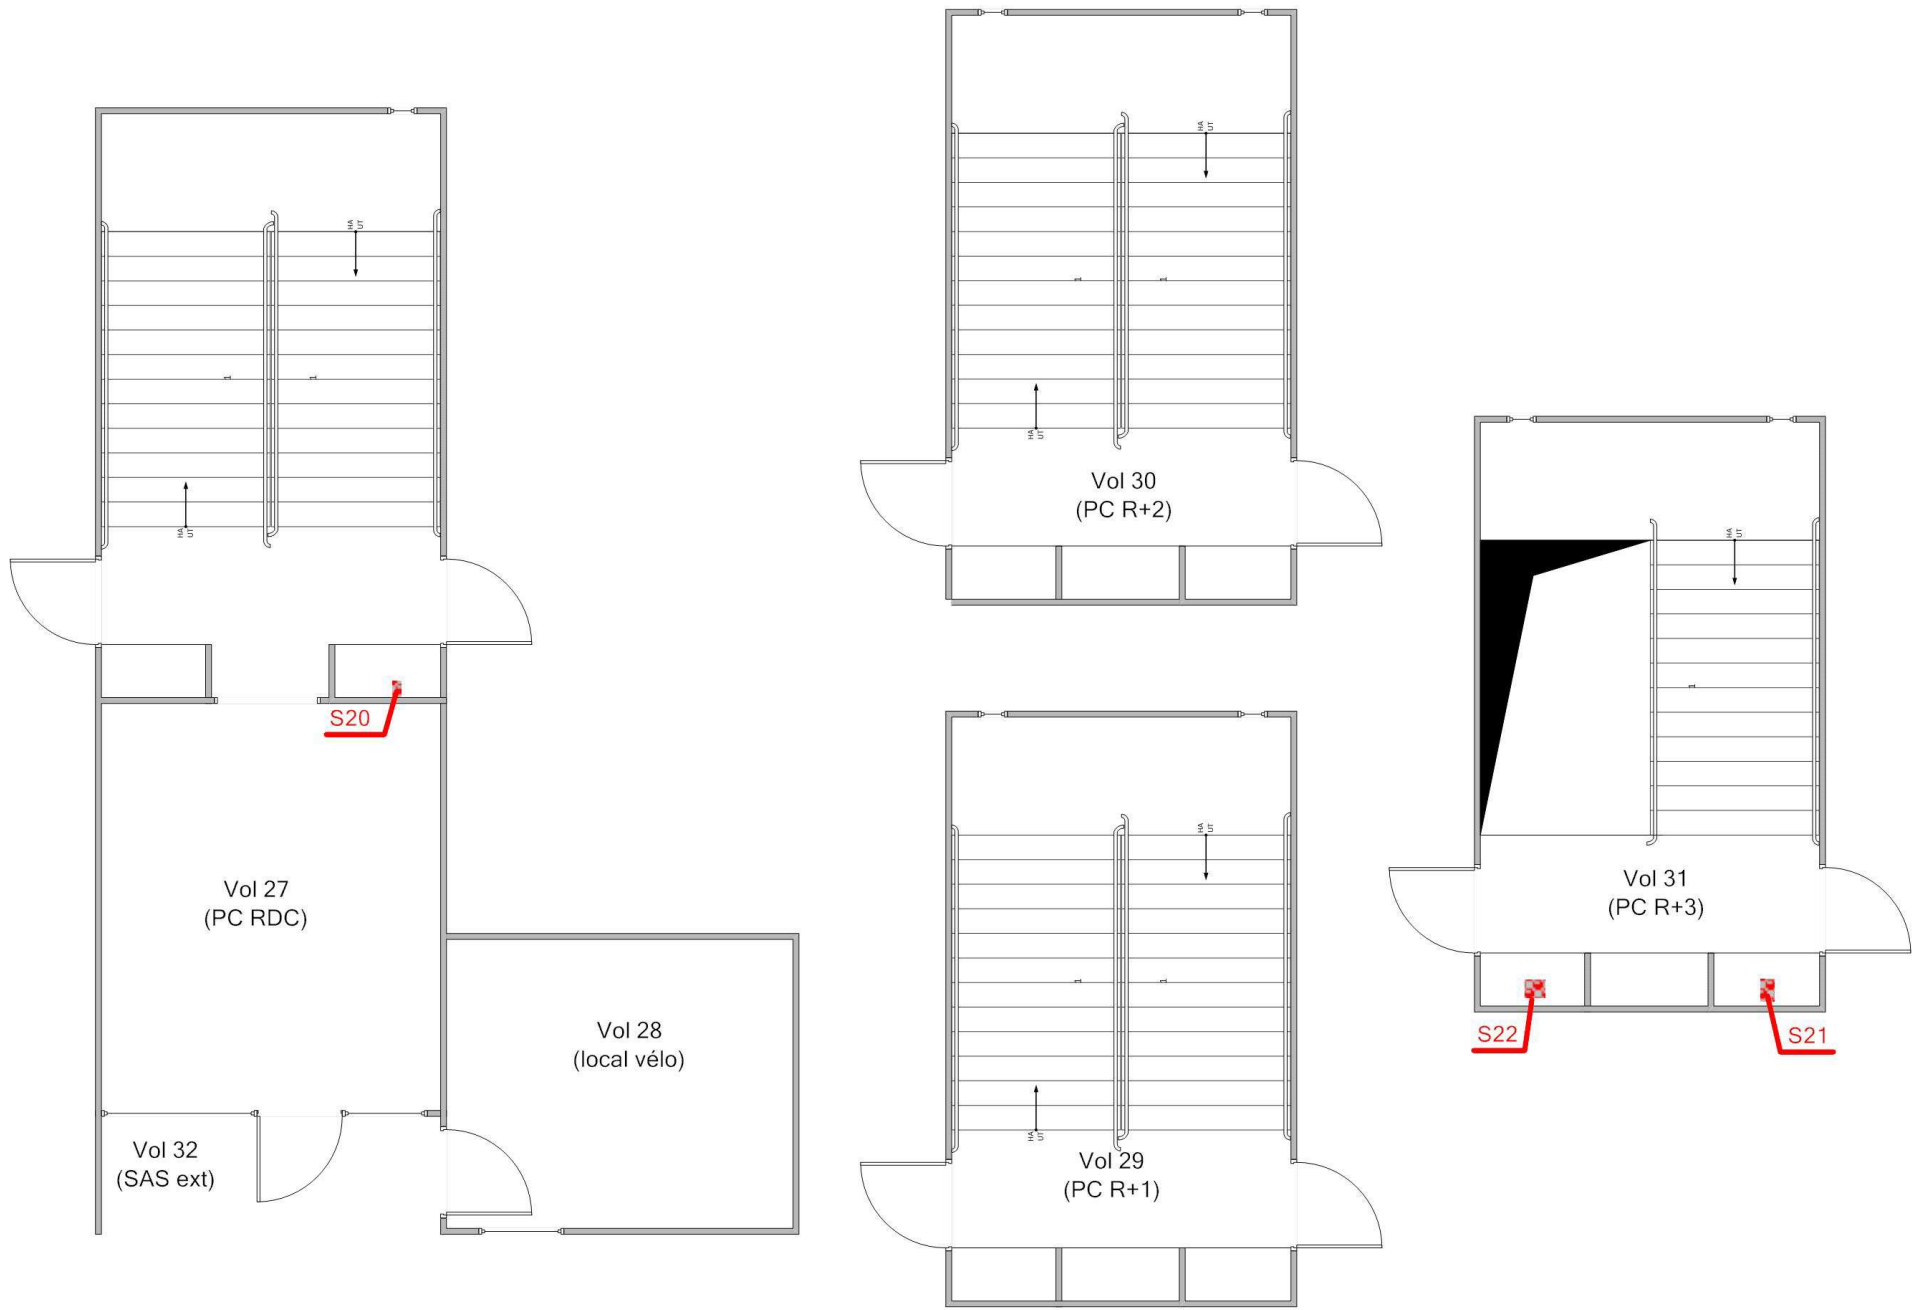
| | S22: Conduit en fibres-ciment |
| | S21: Conduit en fibres-ciment |

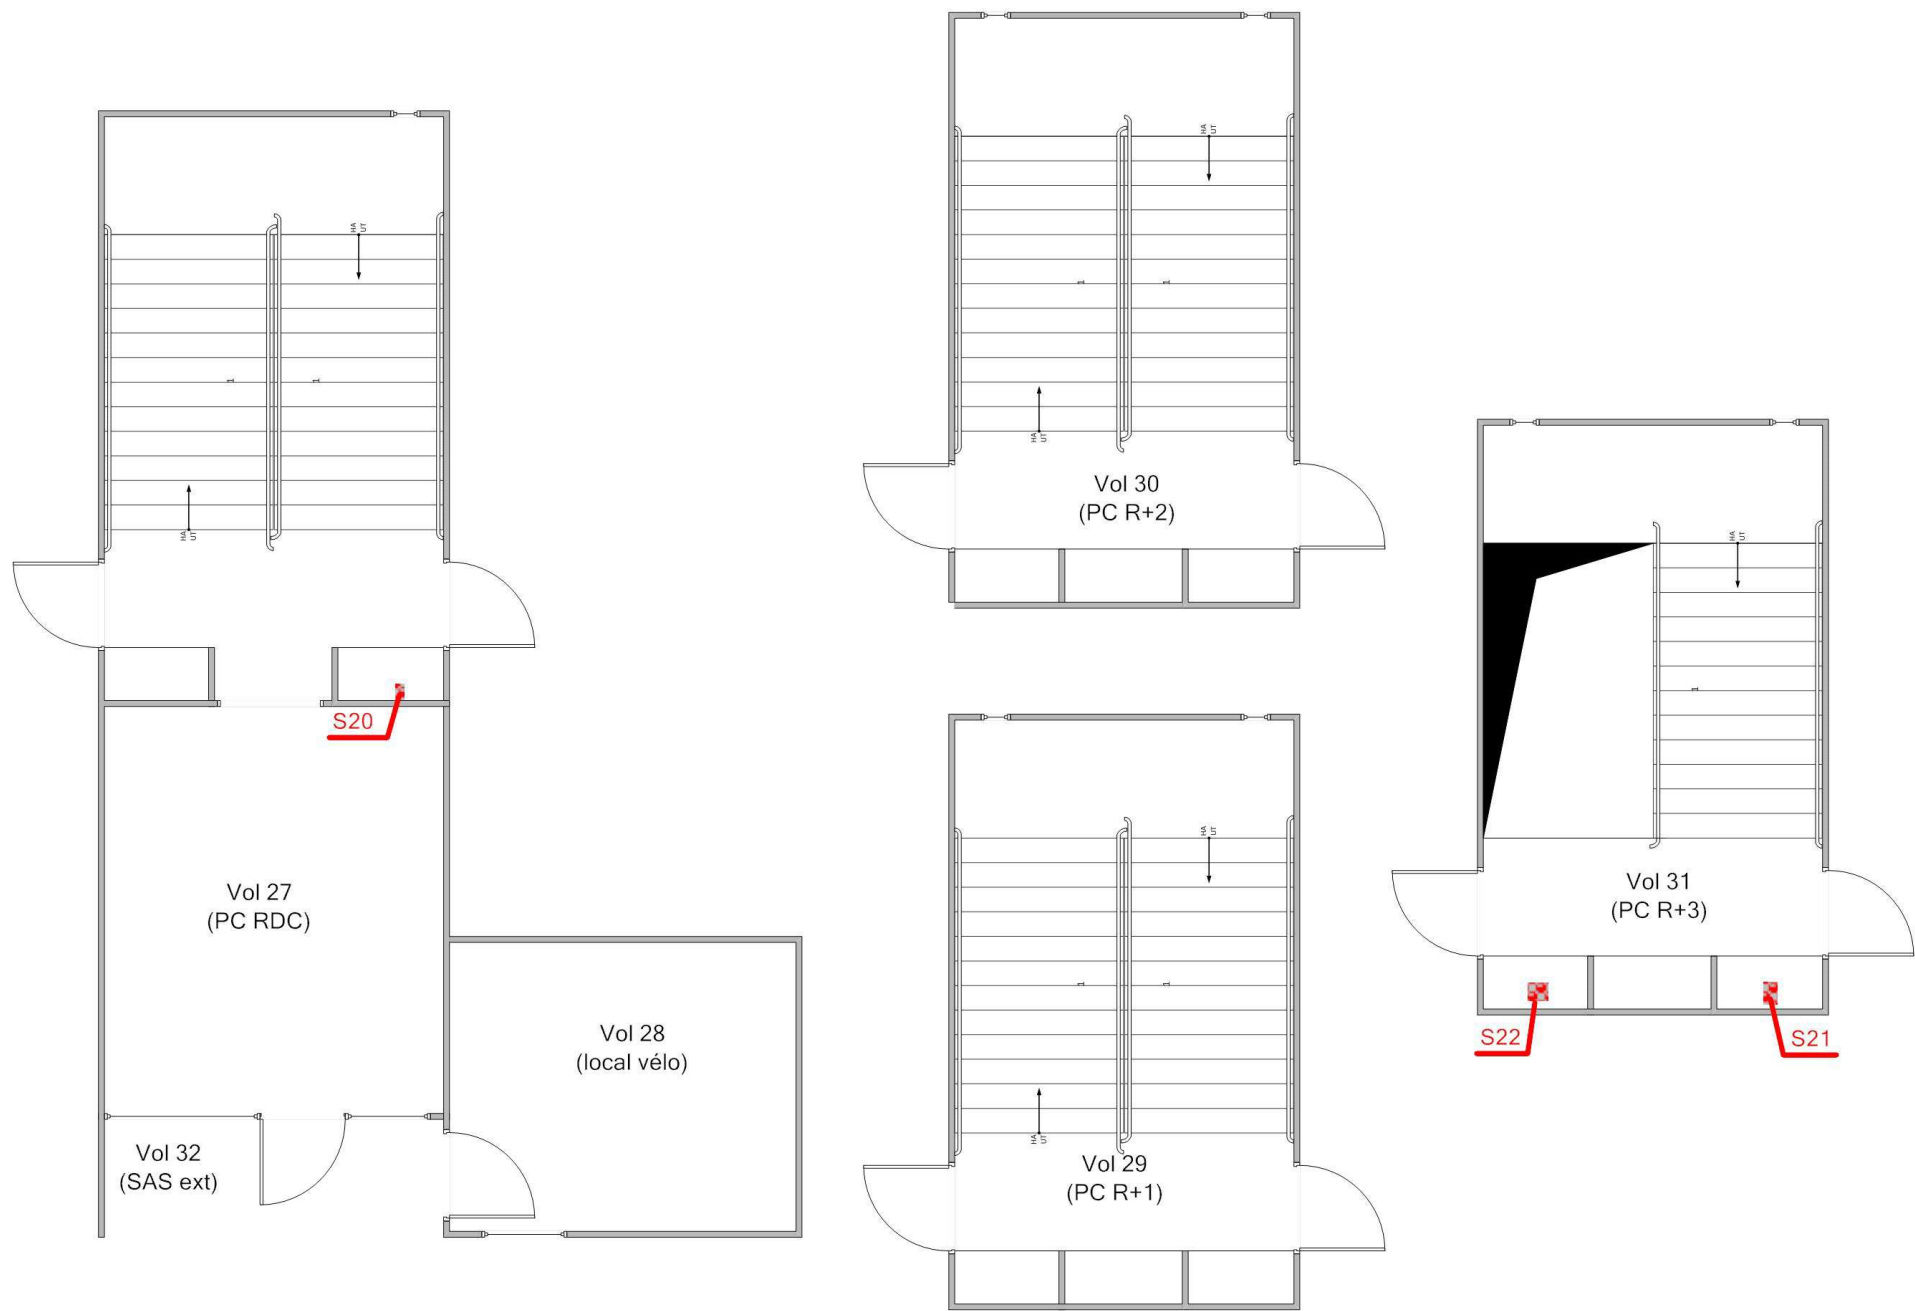
| | S22: Conduit en fibres-ciment |
| | S21: Conduit en fibres-ciment |

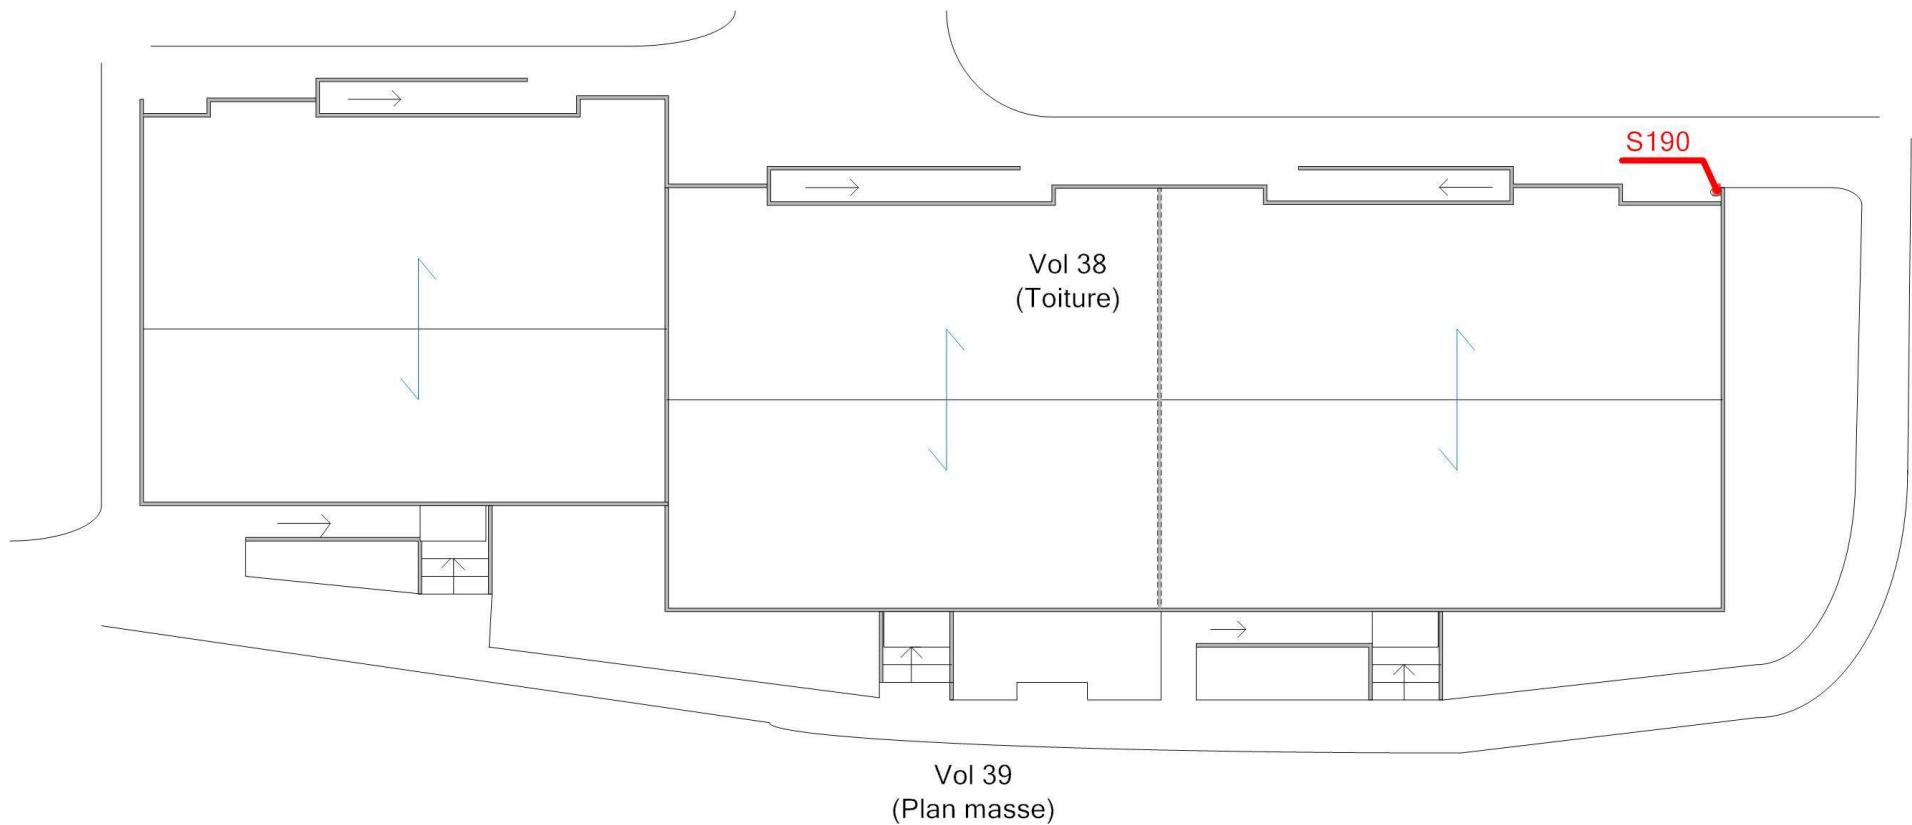
S190: Conduit en  
fibres-ciment

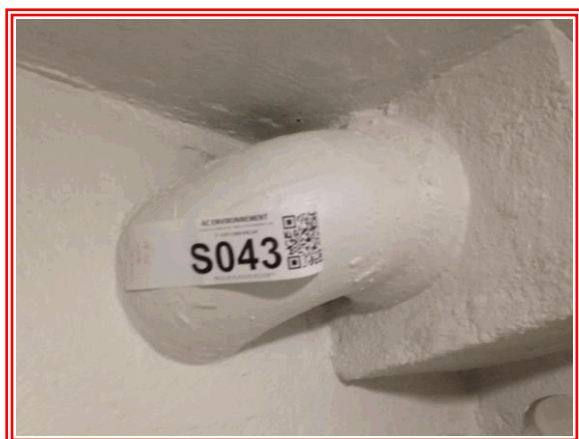
| Référence | Localisation | Action |
|---|---|---|
| S43 - 1 (S43) | Sous sol - Vol 3<br>(esc 1) | Présence sur décision de l'opérateur de repérage |
