Rapport de mission de repérage des matériaux et produits de la liste A et B contenant de l'amiante à intégrer au Dossier Technique Amiante (DTA)

Adresse :	RTE DU FAUCONNIER
CP - Ville :	53100 MAYENNE
Référence client :	_0006900001_
Rapport émis le :	06/10/2016
Désignation :	Habitation (Parties communes) - Bâtiment composé de 3 cages et de 2 étages

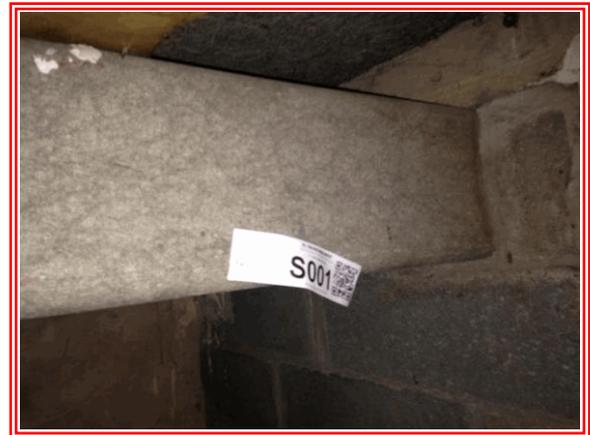
S1 - 1 (S1)

S25: Conduit en fibres-ciment
	S23: Conduit en fibres-ciment
	S2: Conduit en fibres-ciment
	S3: Conduit en fibres-ciment
	S24: Conduit en fibres-ciment
	S1: Conduit en fibres-ciment
	S12: Conduit en fibres-ciment

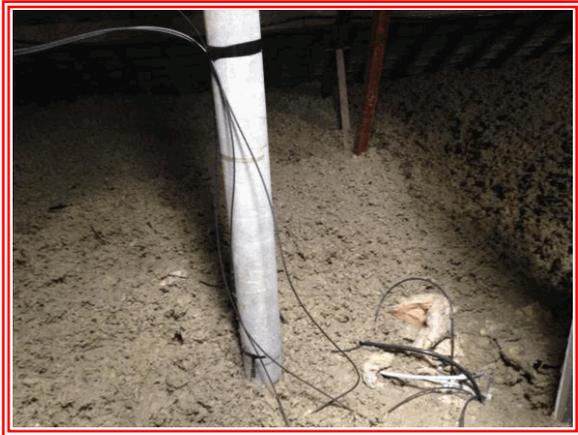
S188 - 1 (S188)

S188: Conduit en fibres-ciment

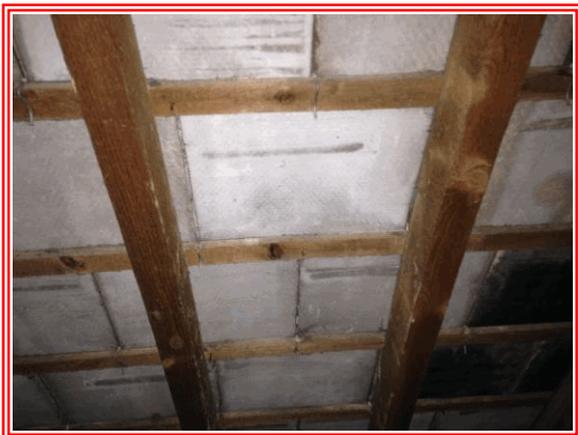
S190 - 1 (S190)

S190: Ardoises composites
---	---------------------------

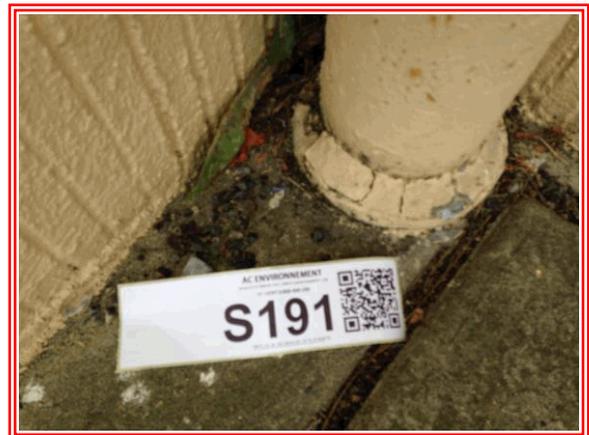
S191 - 1 (S191)

S194: Conduit en fibres-ciment
	S193: Conduit en fibres-ciment
	S195: Conduit en fibres-ciment
	S196: Conduit en fibres-ciment
	S191: Conduit en fibres-ciment
	S192: Conduit en fibres-ciment
