## Rapport de mission de repérage des matériaux et produits de la liste A et B contenant de l'amiante à intégrer au Dossier Technique Amiante (DTA)

| Adresse : | ROUTE DE MONTIGNE |
| CP - Ville : | 53970 NUILLE SUR VICOIN |
| Désignation : | Habitation (Parties communes) - Bâtiment composé de 2 cages et de 3 étages |

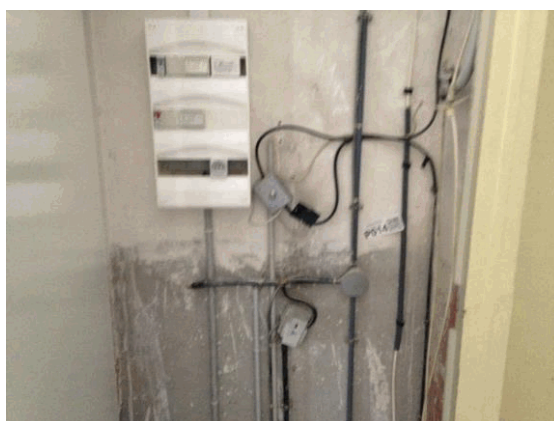
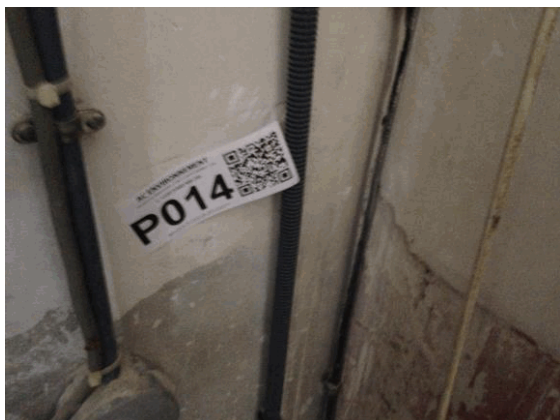
002HD000819 n°14 - 1 (P14)

| Vol 11 (PC RDC) | Parois verticales intérieures et enduits | Murs et cloisons | Enduit plâtre | B | P14 | Réalisation d'un prélèvement | Enduit plâtre gaine technique | P14 | Enduit blanchâtre plâtreux en vrac avec peinture | Négatif | Négatif sur analyse | |

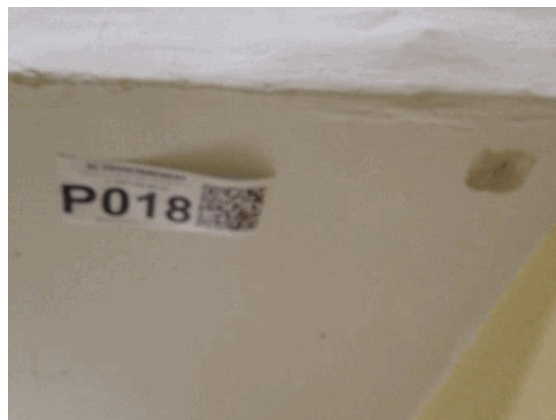
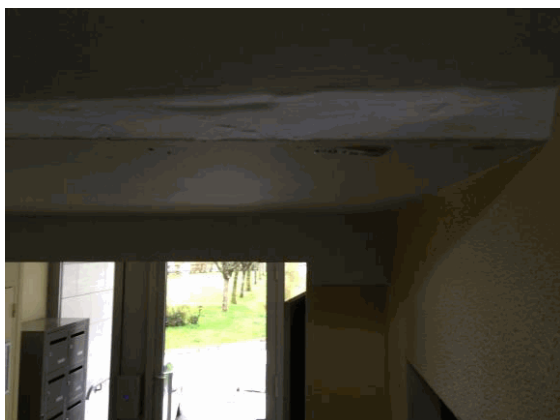
002HD000819 n°18 - 2 (P18)

| Vol 11 (PC RDC) | Plafond et faux-plafonds | Plafonds | Enduit plâtre | B | P18 | Réalisation d'un prélèvement | | P18 | Enduit blanchâtre plâtreux en vrac avec peinture | Négatif | Négatif sur analyse | |

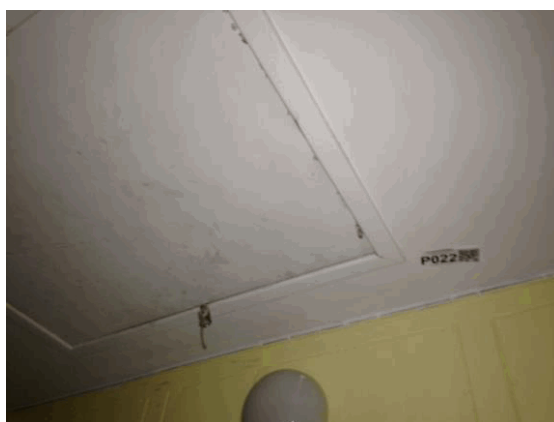
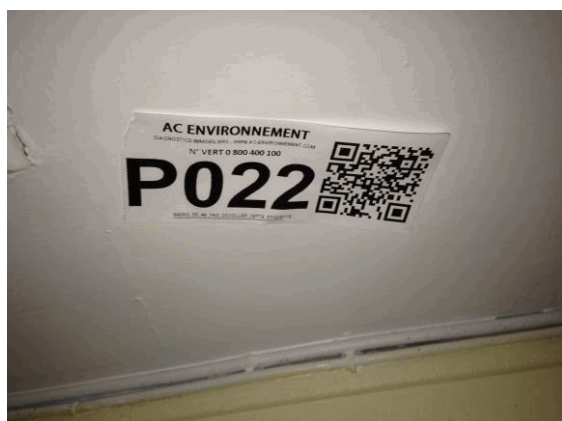
002HD000819 n°22 - 1 (P22)

| Vol 14 (PC R+4) | Plafond et faux-plafonds | Plafonds | Enduit plâtre | B | P22 | Réalisation d'un prélèvement | Plafond R+4 | P22 | Enduit blanchâtre plâtreux en vrac avec peinture | Négatif | Négatif sur analyse | |

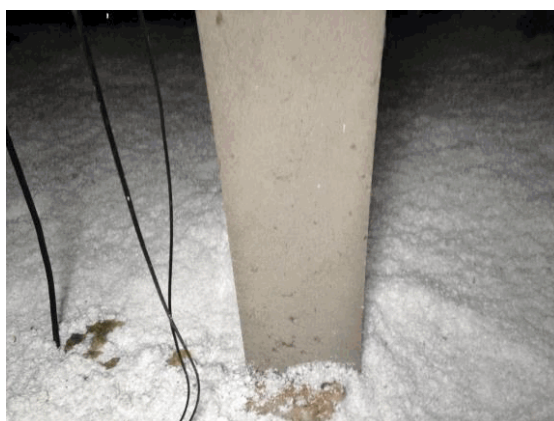
002HD000819 n°28 - 1 (P28)

| | | | | | Descriptif de l'action menée | | | Laboratoire | | | Conclusion | Etat de conservation |
|---|---|---|---|---|---|---|---|---|---|---|---|---|
| Vol 26 (combles 4) | Parois verticales intérieures et enduits | Murs et cloisons | Enduit ciment | B | P28 | Réalisation d'un prélèvement | Sur cheminé | P28 | Enduit gris compact hétérogène | Négatif | Négatif sur analyse | |
