## Rapport de mission de repérage des matériaux et produits de la liste A et B contenant de l'amiante à intégrer au Dossier Technique Amiante (DTA)

| Adresse : | LE CHENE VERT |
| CP - Ville : | 53500 ERNEE |
| Désignation : | Habitation (Parties communes) - Bâtiment composé de 1 cage et de 2 étages |

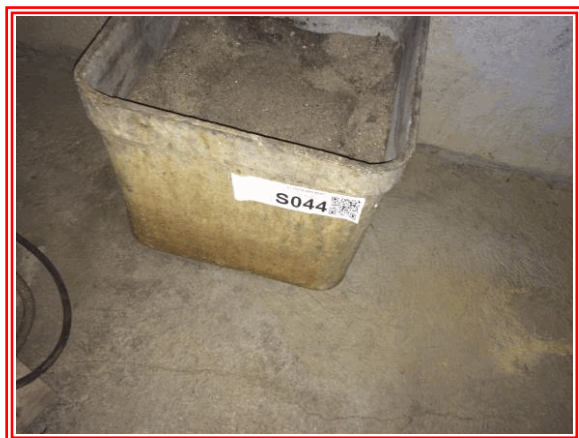
| Référence | Localisation | Action |
|---|---|---|
| S44 - 1 (S44) | Sous sol - Vol 8<br>(Chaufferie) | Présence sur présentation de documents |
