## Rapport de mission de repérage des matériaux et produits de la liste A et B contenant de l'amiante à intégrer au Dossier Technique Amiante (DTA)

| Adresse : | LA COURTILLE |
| CP - Ville : | 53200 CHATEAU GONTIER |
| Désignation : | Habitation (Parties communes) - Bâtiment composé de 1 cage et de 4 étages |

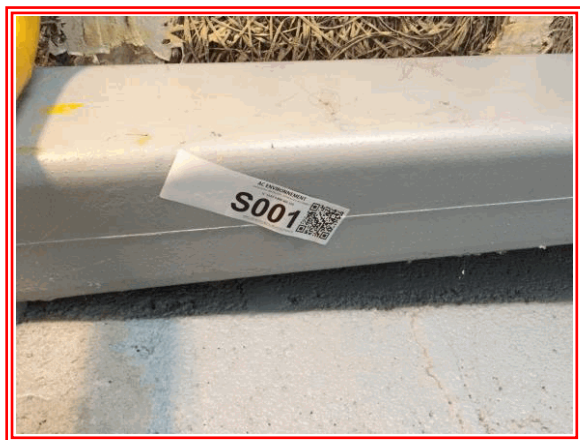
S1 - 1 (S1)

| RDC - MPCA TOUTES CATÉGORIES CONFONDUES | | | | Référence:<br>002LQ000836 |
|---|--|---|---|---|
| | | | | S1: Conduit en fibres-ciment |

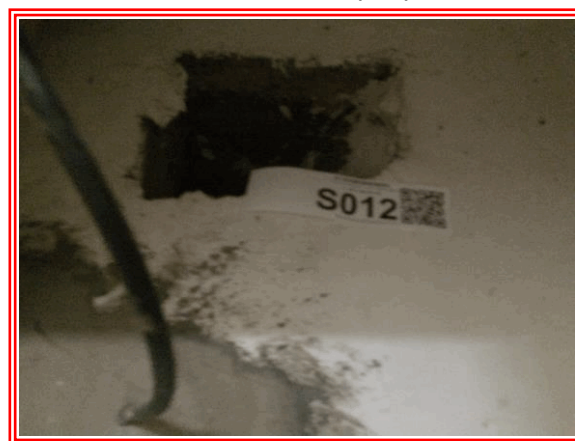
S12 - 1 (S12)

| RDC - MPCA TOUTES CATÉGORIES CONFONDUES | | | | Référence:<br>002LQ000836 |
|---|--|---|---|---|
| | | | | S12: Conduit en fibres-ciment |

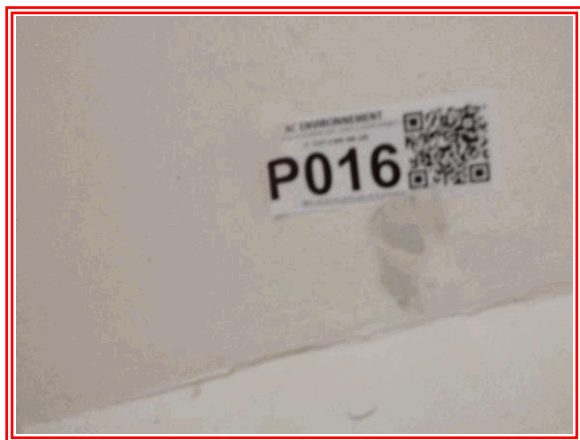
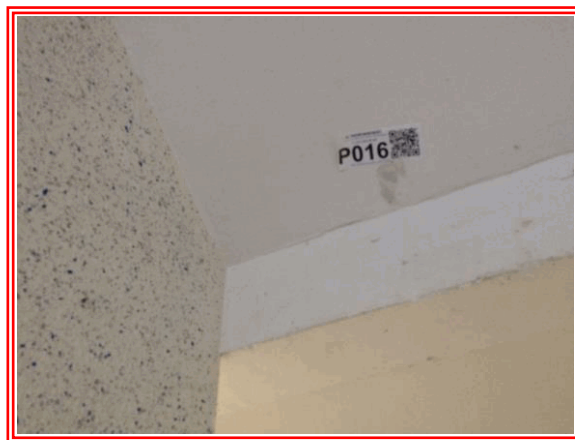
002LQ000836 n°16 - 1 (P16)

| RDC - MPCA PLAFOND ET FAUX-PLAFONDS | | | | Référence:<br>002LQ000836 |
|---|---|---|---|---|
| | | | | P16 : Enduit plâtre |

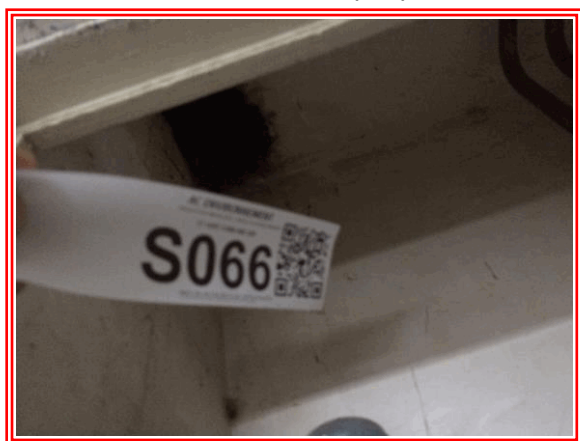
S66 - 1 (S66)

| ETAGES - MPCA TOUTES CATÉGORIES CONFONDUES | | | | Référence:<br>002LQ000836 |
|---|---|---|---|---|
| | | | | S66: Conduit en fibres-ciment |

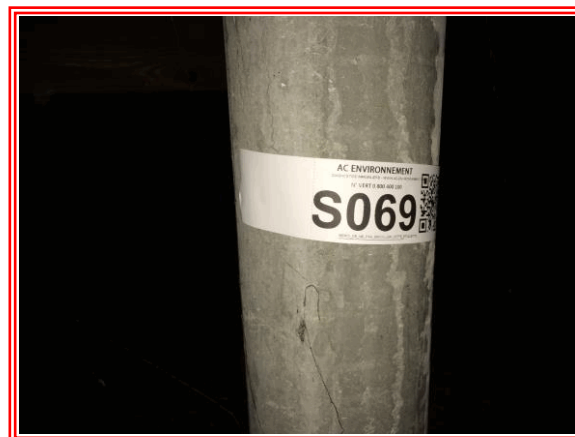
S69 - 1 (S69)

| | S69: Conduit en fibres-ciment |

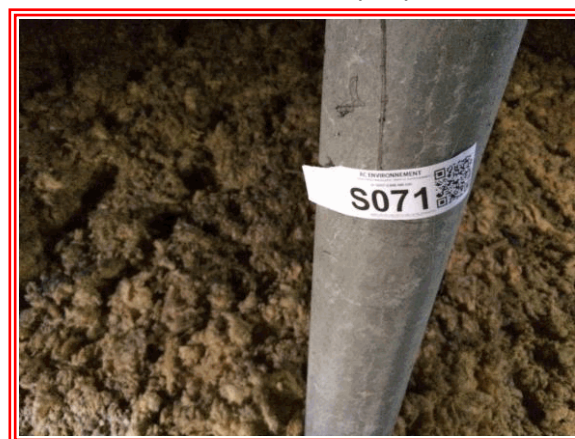
S71 - 1 (S71)

| | S71: Conduit en fibres-ciment |

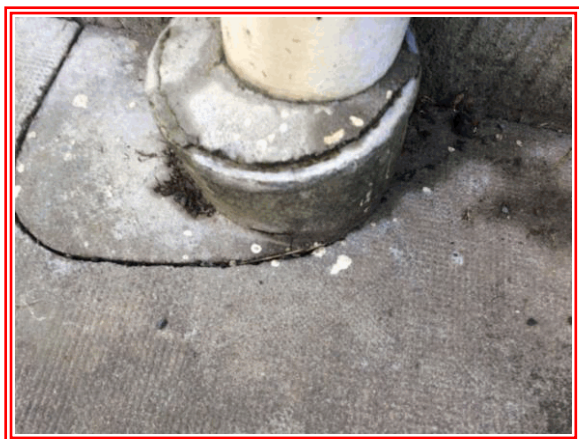
S79 - 1 (S79)

S79: Conduit en fibres-  
ciment
