## Rapport de mission de repérage des matériaux et produits de la liste A et B contenant de l'amiante à intégrer au Dossier Technique Amiante (DTA)

Adresse :	AVENUE PASTEUR
CP - Ville :	53400 CRAON
Référence client :	_0007900001_
Rapport émis le :	31/08/2016
Désignation :	Habitation (Parties communes) - Bâtiment composé de 5 cages et de 2 étages

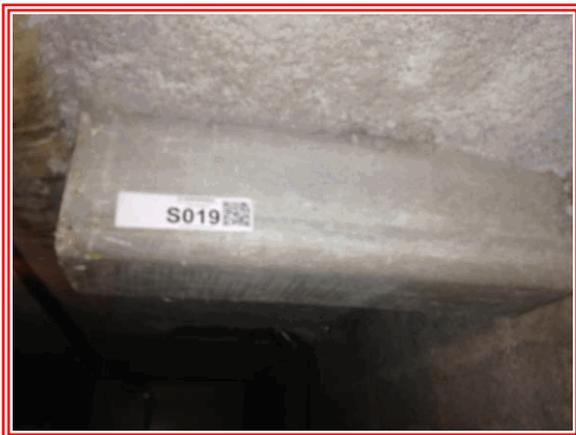
S19 - 1 (S19)

Réf commande :	002EM000714	Matériau :	Conduit en fibres-ciment
Réf mesure :	S19	Destination du local :	
Date évaluation :	17/08/2016	Local ou zone homogène :	Vol 9 (Local à velo 2)
Batiment :

Résultat :	Evaluation périodique
Commentaire :

- a) Contrôler périodiquement que l'état de dégradation des matériaux et produits concernés ne s'aggrave pas et, le cas échéant, que leur protection demeure en bon état de conservation ;
- b) Rechercher, le cas échéant, les causes de dégradation et prendre les mesures appropriées pour les supprimer.

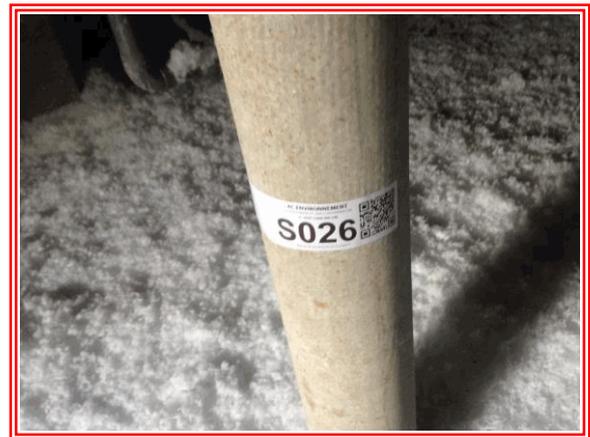
S26 - 1 (S26)

Réf commande :	002EM000714	Materiau :	Conduit en fibres-ciment
Réf mesure :	S26	Destination du local :	
Date évaluation :	17/08/2016	Local ou zone homogène :	Vol 20 (Comble 3)
Batiment :

Résultat :	Evaluation périodique
Commentaire :

- a) Contrôler périodiquement que l'état de dégradation des matériaux et produits concernés ne s'aggrave pas et, le cas échéant, que leur protection demeure en bon état de conservation ;
- b) Rechercher, le cas échéant, les causes de dégradation et prendre les mesures appropriées pour les supprimer.
