Rapport de mission de repérage des matériaux et produits de la liste A et B contenant de l'amiante à intégrer au Dossier Technique Amiante (DTA)

Adresse :	RUE AMBROISE PARE
CP - Ville :	53400 CRAON
Référence client :	_0008000002_
Rapport émis le :	07/10/2016
Désignation :	Habitation (Parties communes) - Bâtiment composé de 2 cages et de 1 étage

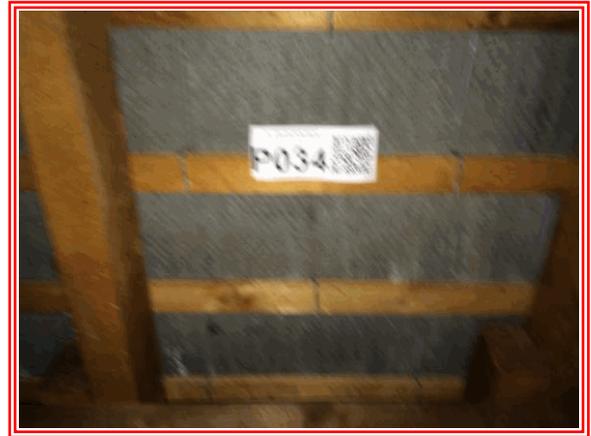
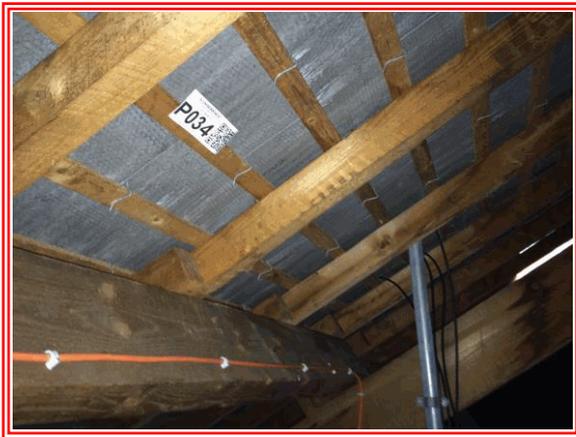
002OY000182 n°34 - 1 (P34)

P34 : Ardoises composites noir avec fibres visibles

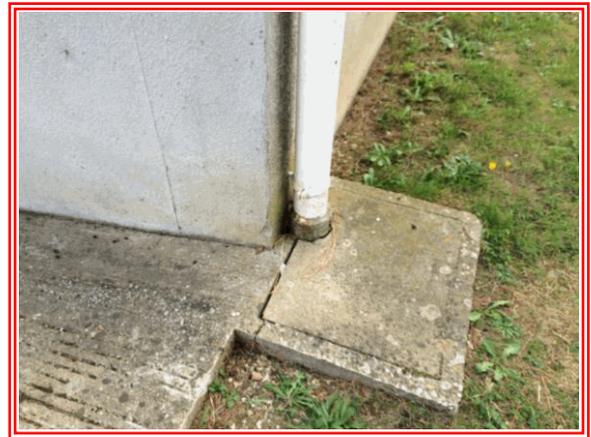
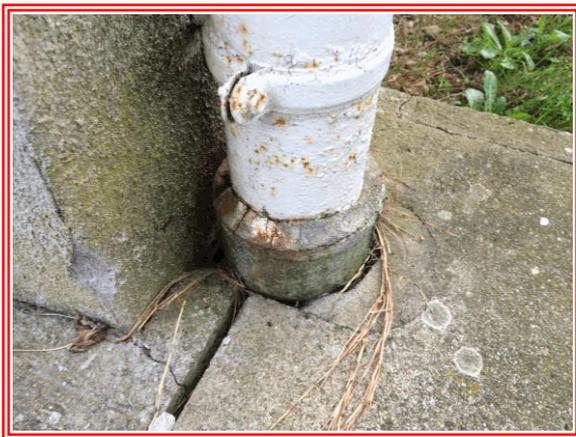
002OY000182 n°44 - 1 (P44)

P44 : Conduit en fibres-ciment

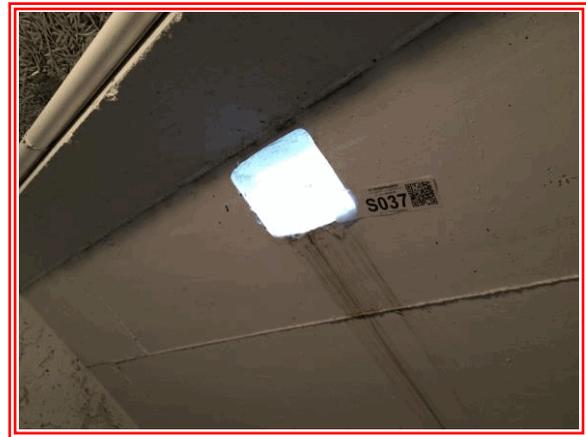
S37 - 1 (S37)

S37: Conduit en fibres-ciment

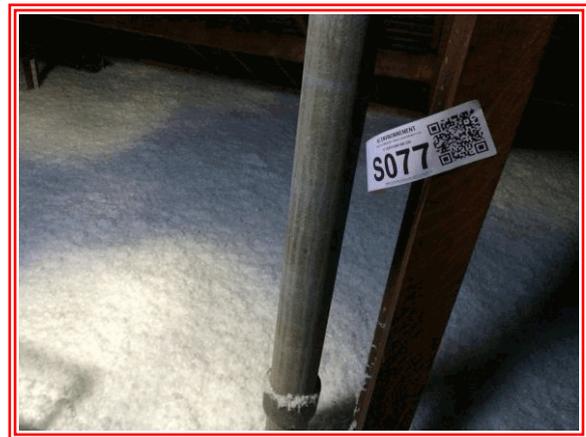
S77 - 1 (S77)

S77: Conduit en fibres-ciment
