## Rapport de mission de repérage des matériaux et produits de la liste A et B contenant de l'amiante à intégrer au Dossier Technique Amiante (DTA)

Adresse :	ILN HAUT ROCHER
CP - Ville :	53000 LAVAL
Référence client :	_0008400002_
Rapport émis le :	10/08/2016
Désignation :	Habitation (Parties communes) - Bâtiment composé de 3 cages et de 4 étages

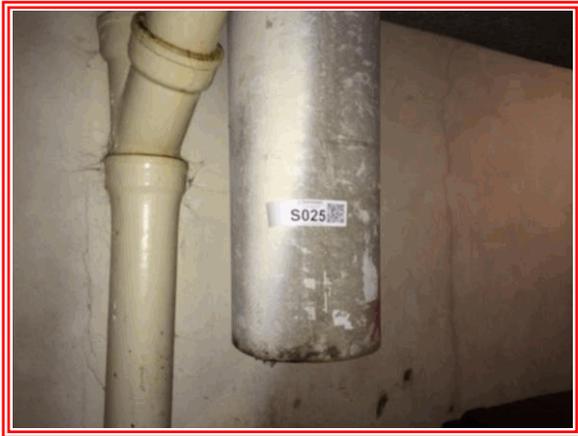
S25 - 1 (S25)

Réf commande :	002HD001062	Matériau :	Conduit en fibres-ciment
Réf mesure :	S25	Destination du local :	
Date évaluation :	25/07/2016	Local ou zone homogène :	Vol 33 (V.O)
Batiment :

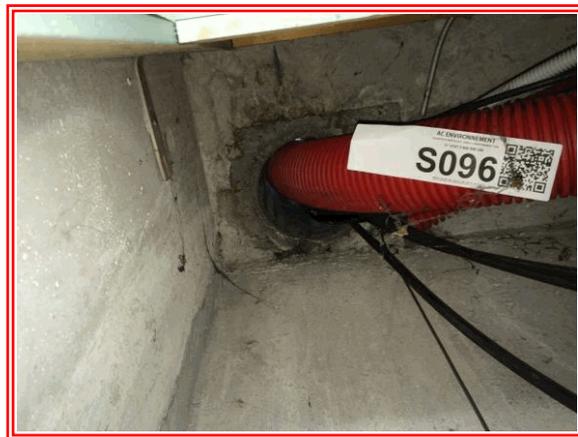
S96 - 1 (S96)

Réf commande :	002HD001062	Matériau :	Conduit en fibres-ciment
Réf mesure :	S96	Destination du local :	
Date évaluation :	25/07/2016	Local ou zone homogène :	Vol 15 (PC R+4)
Batiment :

Résultat :	Action corrective de premier niveau
Commentaire :

- Rechercher les causes de la dégradation et définir les mesures correctives appropriées pour les supprimer ;
- Procéder à la mise en œuvre de ces mesures correctives afin d'éviter toute nouvelle dégradation et, dans l'attente, prendre les mesures de protection appropriées afin de limiter le risque de dispersion des fibres d'amiante ;
- Veiller à ce que les modifications apportées ne soient pas de nature à aggraver l'état des autres matériaux et produits contenant de l'amiante restant accessibles dans la même zone ;
- Contrôler périodiquement que les autres matériaux et produits restant accessibles ainsi que, le cas échéant, leur protection demeurent en bon état de conservation.
