## Rapport de mission de repérage des matériaux et produits de la liste A et B contenant de l'amiante à intégrer au Dossier Technique Amiante (DTA)

Adresse :	TOUR MORILLON
CP - Ville :	53200 CHATEAU GONTIER
Référence client :	_0008600001_
Rapport émis le :	27/10/2016
Désignation :	Habitation (Parties communes) - Bâtiment composé de 1 cage et de 6 étages

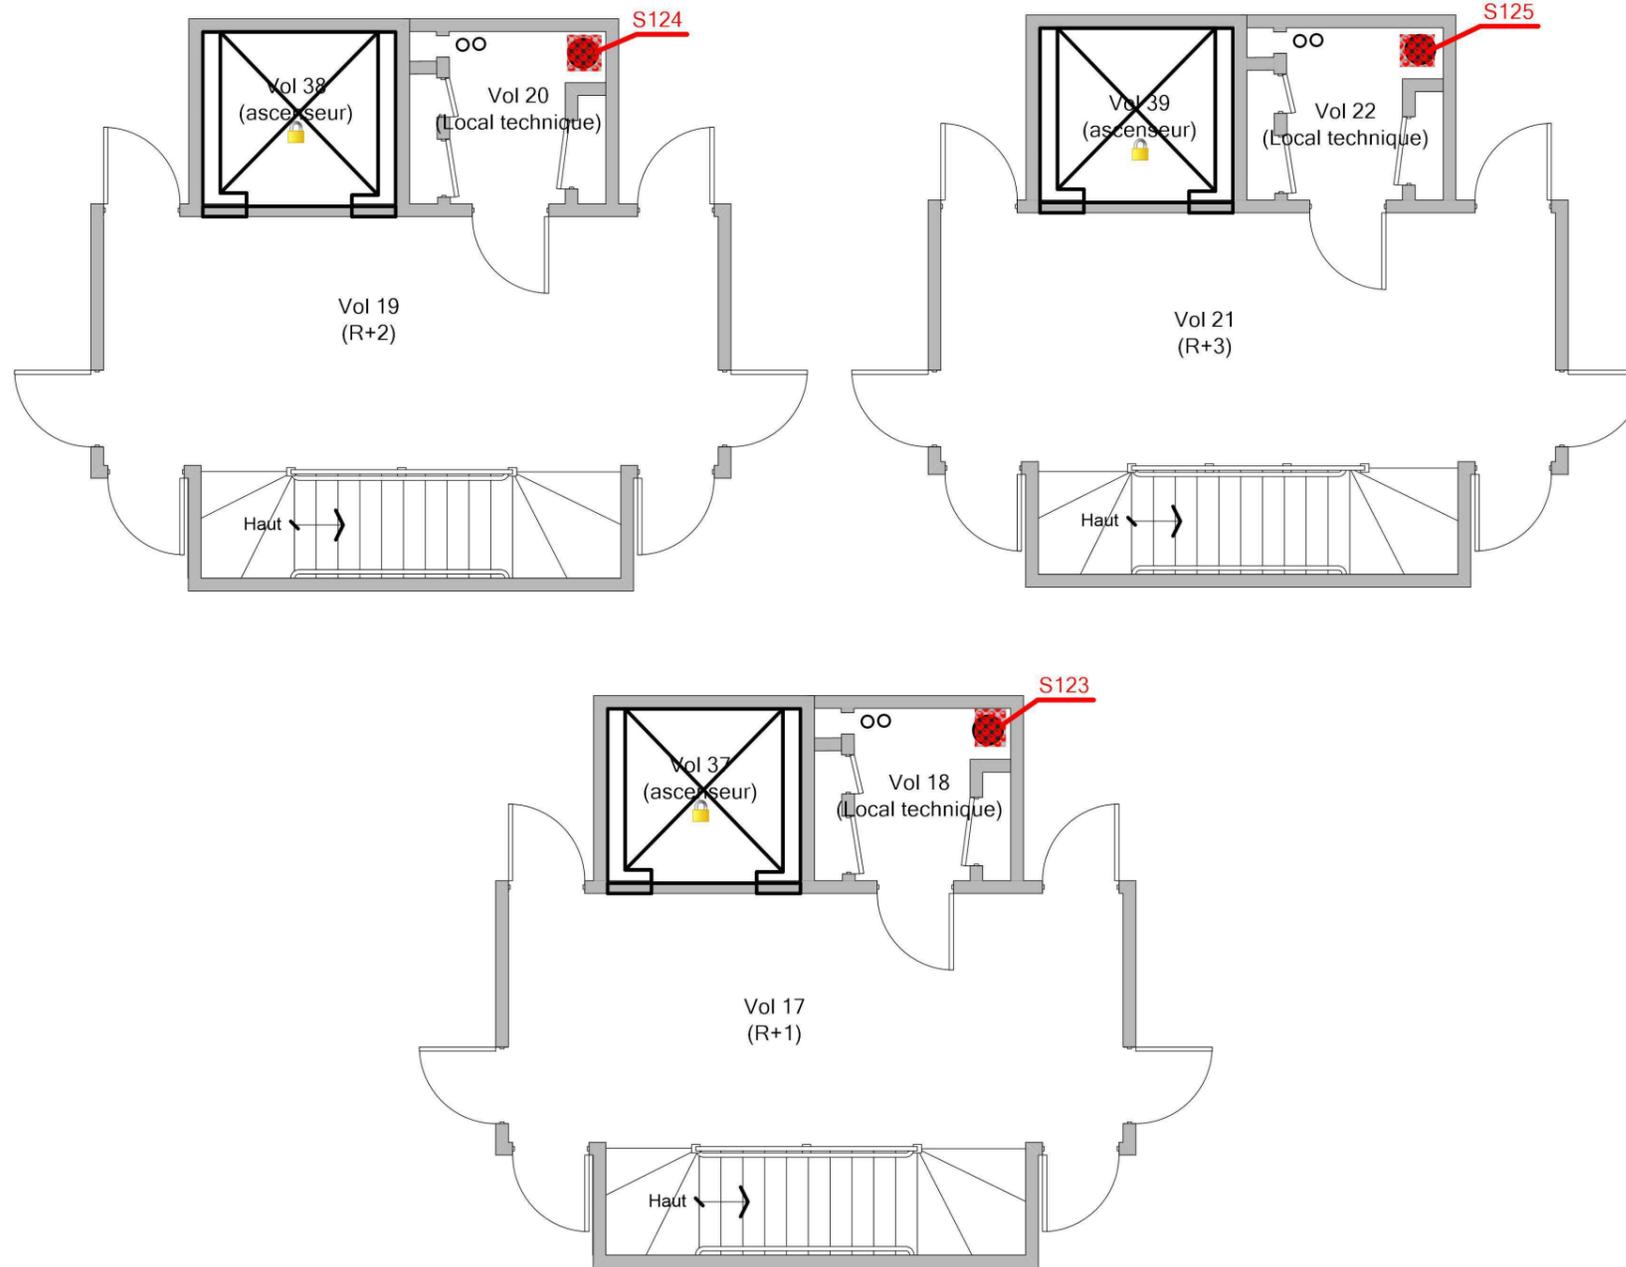
# R+1 À R+3 - MPCA TOUTES CATÉGORIES CONFONDUES

S125: Conduit en fibres-ciment
	S123: Conduit en fibres-ciment
	S124: Conduit en fibres-ciment
	Volume non visité

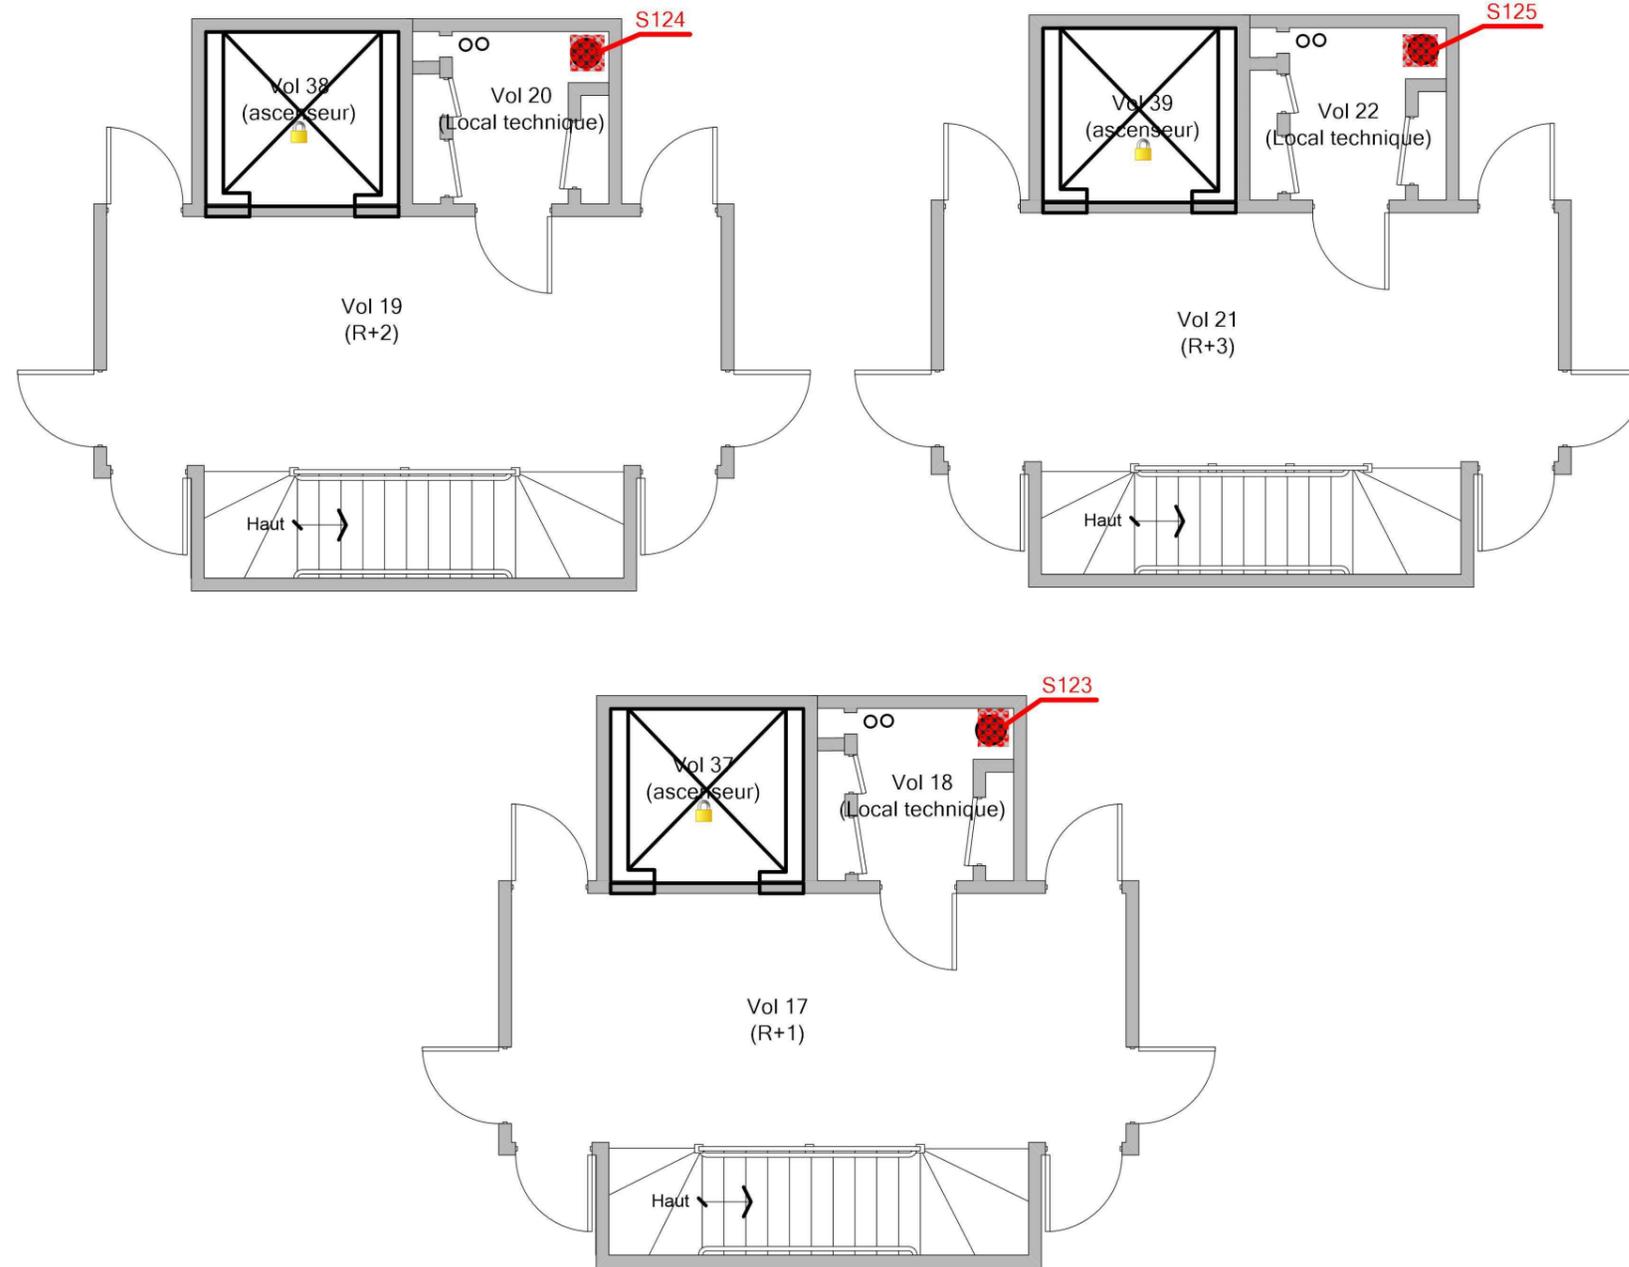
# R+1 À R+3 - MPCA CONDUITS, CANALISATIONS ET ÉQUIPEMENTS

S125: Conduit en fibres-ciment
	S123: Conduit en fibres-ciment
	S124: Conduit en fibres-ciment
	Volume non visité

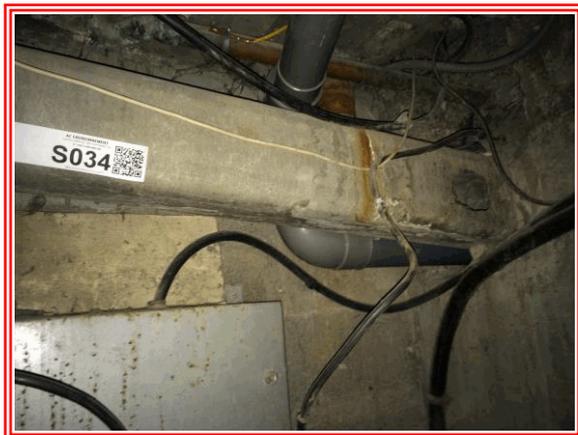
S34 - 1 (S34)

Réf commande :	002OY000191	Materiau :	Conduit en fibres-ciment
Réf mesure :	S34	Destination du local :	
Date évaluation :	12/10/2016	Local ou zone homogène :	Vol 7 (Local entretien)
Batiment :

Résultat :	Action corrective de premier niveau
Commentaire :

- Rechercher les causes de la dégradation et définir les mesures correctives appropriées pour les supprimer ;
- Procéder à la mise en œuvre de ces mesures correctives afin d'éviter toute nouvelle dégradation et, dans l'attente, prendre les mesures de protection appropriées afin de limiter le risque de dispersion des fibres d'amiante ;
- Veiller à ce que les modifications apportées ne soient pas de nature à aggraver l'état des autres matériaux et produits contenant de l'amiante restant accessibles dans la même zone ;
- Contrôler périodiquement que les autres matériaux et produits restant accessibles ainsi que, le cas échéant, leur protection demeurent en bon état de conservation.

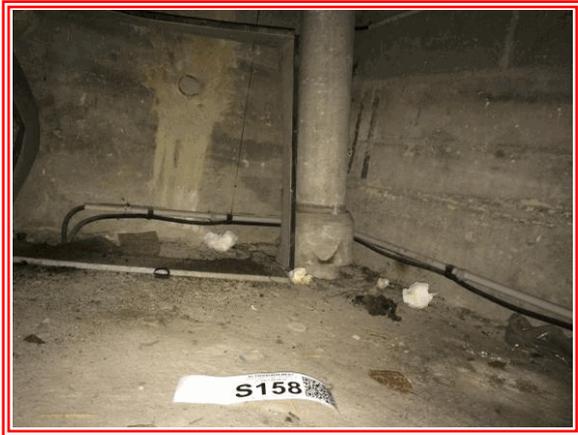
S158 - 2 (S158)

Réf commande :	002OY000191	Matériau :	Conduit en fibres-ciment
Réf mesure :	S158	Destination du local :	
Date évaluation :	12/10/2016	Local ou zone homogène :	Vol 29 (machinerie ascenseur)
Batiment :

Résultat :	Evaluation périodique
Commentaire :

- a) Contrôler périodiquement que l'état de dégradation des matériaux et produits concernés ne s'aggrave pas et, le cas échéant, que leur protection demeure en bon état de conservation ;
- b) Rechercher, le cas échéant, les causes de dégradation et prendre les mesures appropriées pour les supprimer.
