## Rapport de mission de repérage des matériaux et produits de la liste A et B contenant de l'amiante à intégrer au Dossier Technique Amiante (DTA)

| Adresse : | LA PERRINE |
| CP - Ville : | 53700 VILLAINES LA JUHEL |
| Désignation : | Habitation (Parties communes) - Bâtiment composé de 2 cages et de 2 étages |

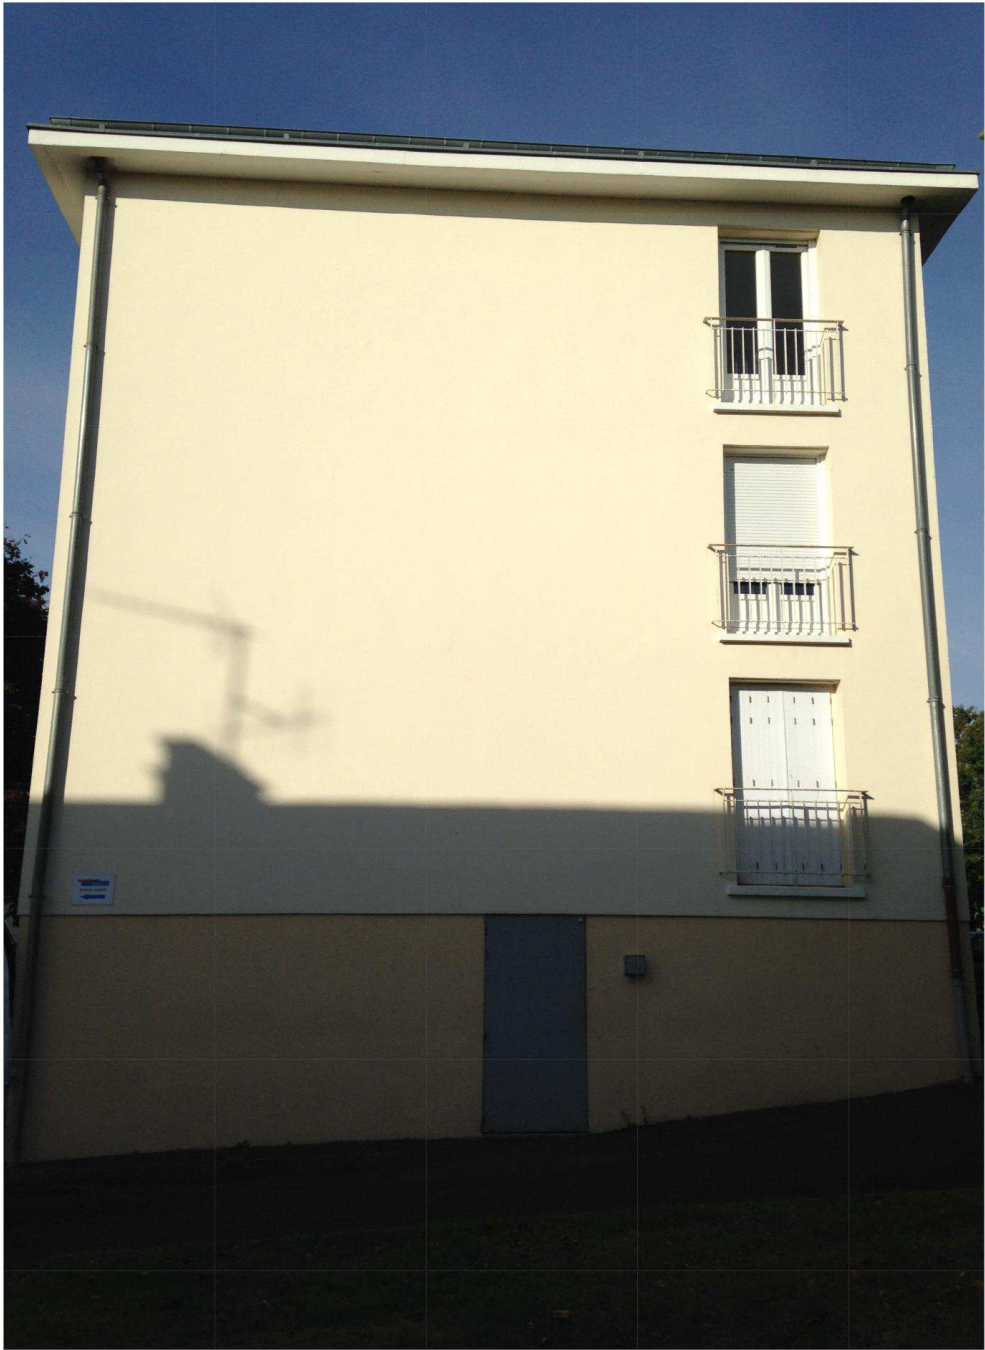
Vol 18  
(Pignon gauche)

S95: Conduit en fibres-  
ciment
