Rapport de mission de repérage des matériaux et produits de la liste A et B contenant de l'amiante à intégrer au Dossier Technique Amiante (DTA)

Adresse :	RES. TILLEULS
CP - Ville :	53140 PRE EN PAIL
Référence client :	_0009200002_
Rapport émis le :	10/02/2017
Désignation :	Habitation (Parties communes) - Bâtiment composé de 1 cage et de 2 étages

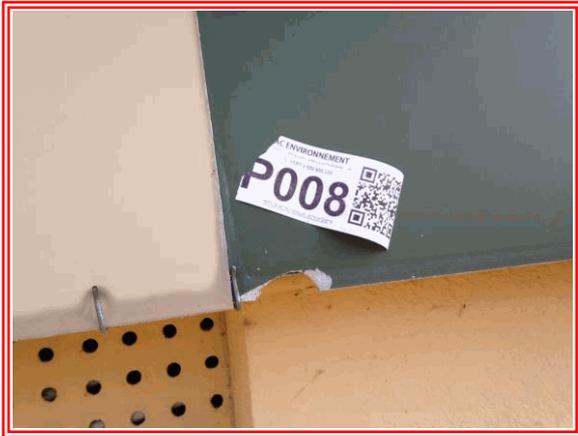
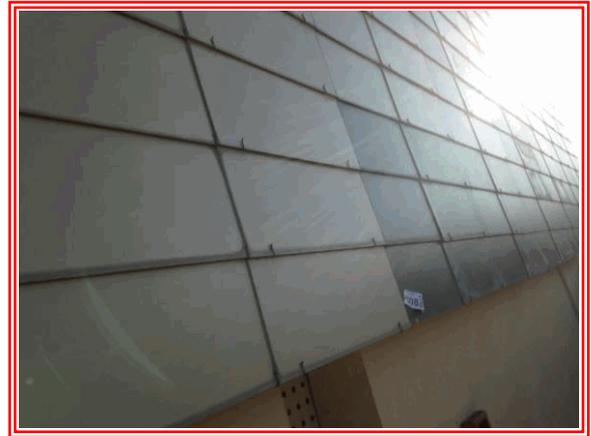
002HD001335 n°8 - 1 (P8)

Façades												
Vol 11 (Façade avant)	Façades	Bardages	Ardoises en fibres-ciment	B	P8	Réalisation d'un prélèvement	Verte foncé	002HD0 01335 n°8	Fibrociment gris avec fibres visibles + peinture	Positif	Présence sur analyse	EP
Vol 11 (Façade avant)	Façades	Bardages	Ardoises en fibres-ciment	B	P8	Sondage et extension de la zone homogène du prélèvement P8	Verte foncé	002HD0 01335 n°8	Fibrociment gris avec fibres visibles + peinture	Positif	Présence sur analyse	EP
Vol 12 (Façade arrière)	Façades	Bardages	Ardoises en fibres-ciment	B	S4 (P8)	Sondage et extension de la zone homogène du prélèvement P8	Verte foncé	002HD0 01335 n°8	Fibrociment gris avec fibres visibles + peinture	Positif	Présence sur analyse	EP

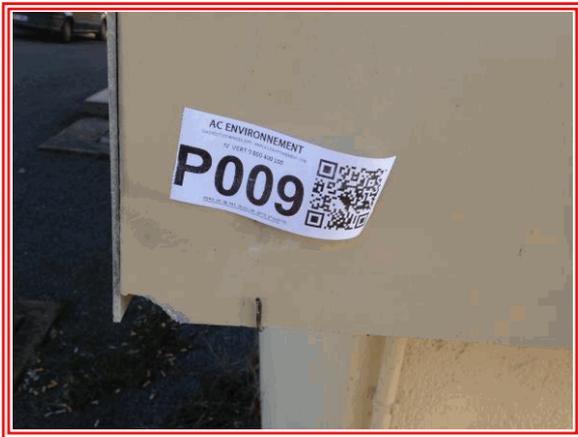
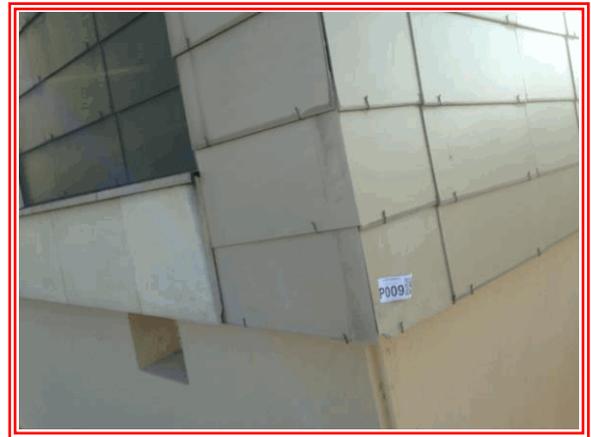
002HD001335 n°9 - 1 (P9)

Façades												
Vol 11 (Façade avant)	Façades	Bardages	Ardoises en fibres-ciment	B	P9	Réalisation d'un prélèvement	Beiges	002HD001335 n°9	Fibrociment gris avec fibres visibles + peinture	Positif	Présence sur analyse	EP
Vol 12 (Façade arrière)	Façades	Bardages	Ardoises en fibres-ciment	B	S8 (P9)	Sondage et extension de la zone homogène du prélèvement P9	Beiges	002HD001335 n°9	Fibrociment gris avec fibres visibles + peinture	Positif	Présence sur analyse	EP
Néant												
Néant	Néant	Néant	Néant	Néant	Néant	Néant	Néant	Néant	Néant	Néant	Néant	
PC Etages												
Vol 5 (PC RDC) - Vol 6 (PC R+1)	Plafond et faux-plafonds	Plafonds	Enduit plâtre	B	S16 - S17	Sondage et extension de la zone homogène du prélèvement P21		002HD001335 n°21	Enduit plâtreux blanc en vrac + peinture	Négatif	Négatif sur analyse	
Vol 5 (PC RDC)	Parois verticales intérieures et enduits	Murs et cloisons	Enduit ciment	B	S25	Sondage et extension de la zone homogène du prélèvement P22		002HD001335 n°22	Enduit compact gris	Négatif	Négatif sur analyse

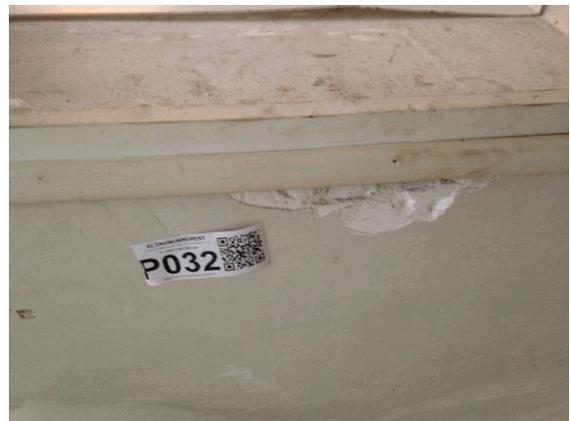
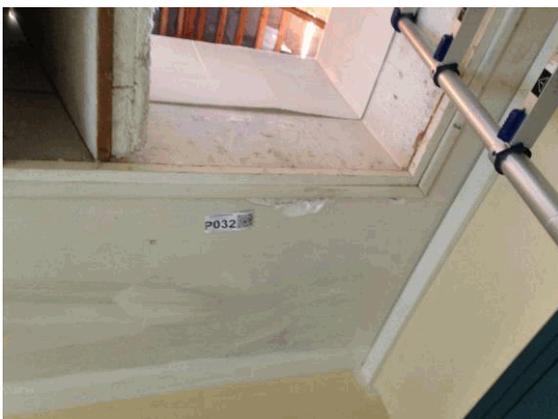
002HD001335 n°32 - 1 (P32)

Vol 7 (PC R+2)	Plafond et faux-plafonds	Plafonds	Enduit plâtre	B	P32	Réalisation d'un prélèvement	Dernier étage	002HD001335 n°32	Enduit plâtreux blanc en vrac + peinture	Négatif	Négatif sur analyse	
Pignons												
Vol 13 (Pignon droit)	Façades	Bardages	Ardoises en fibres-ciment	B	S5 (P8)	Sondage et extension de la zone homogène du prélèvement P8	Verte foncé	002HD001335 n°8	Fibrociment gris avec fibres visibles + peinture	Positif	Présence sur analyse	EP
Vol 14 (Pignon gauche)	Façades	Bardages	Ardoises en fibres-ciment	B	S6 (P8)	Sondage et extension de la zone homogène du prélèvement P8	Verte foncé	002HD001335 n°8	Fibrociment gris avec fibres visibles + peinture	Positif	Présence sur analyse	EP
Vol 13 (Pignon droit)	Façades	Bardages	Ardoises en fibres-ciment	B	S9 (P9)	Sondage et extension de la zone homogène du prélèvement P9	Beiges	002HD001335 n°9	Fibrociment gris avec fibres visibles + peinture	Positif	Présence sur analyse	EP

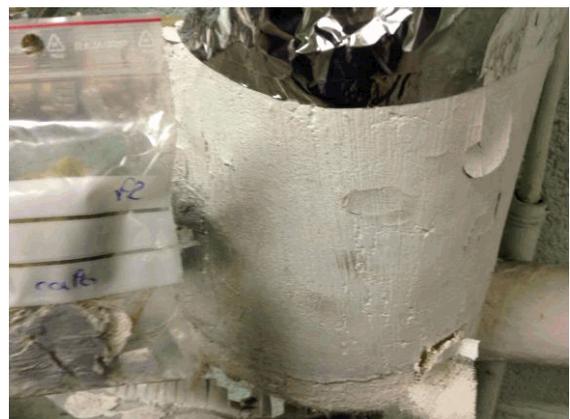
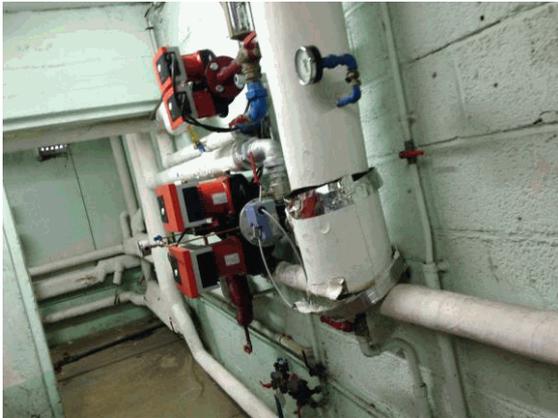
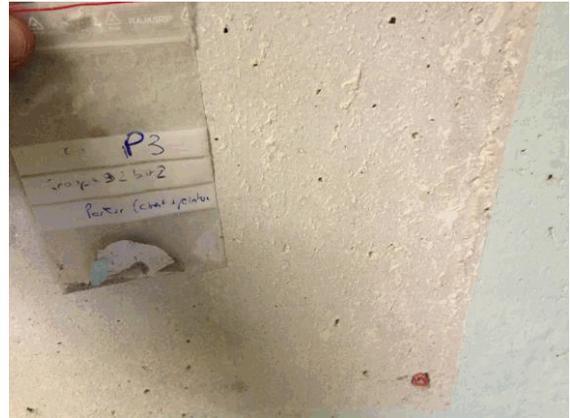
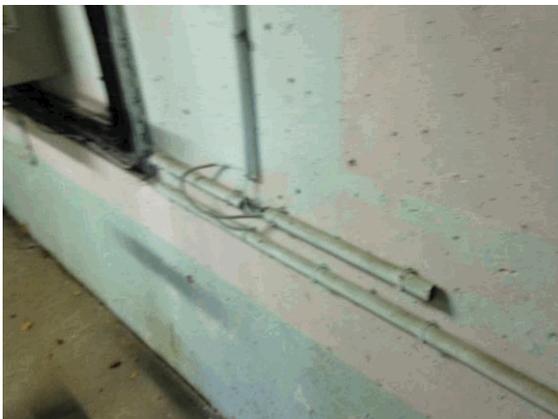
002HD001335-1 n°35 - 1 (P35)

Sous-sol												
Vol 4 (chaufferie)	Conduits, canalisations et équipements	Conduit eau	Calorifugeage	A	P35	Réalisation d'un prélèvement	Laine avec bandes platreuses	P35	Matériau fibreux jaune avec poussières + toile fibreuse blanche non séparable + matériau plâtreux blanc en vrac non séparable + peinture non séparable	Négatif	Négatif sur analyse	
Vol 4 (chaufferie)	Conduits, canalisations et équipements	Conduit eau	Calorifugeage	A	P35	Sondage et extension de la zone homogène du prélèvement P35	Laine avec bandes platreuses	P35	Matériau fibreux jaune avec poussières + toile fibreuse blanche non séparable + matériau plâtreux blanc en vrac non séparable + peinture non séparable	Négatif	Négatif sur analyse	
Vol 4 (chaufferie)	Plafond et faux-plafonds	Faux plafonds	Panneaux et plaques	A	P37	Réalisation d'un prélèvement	Laine + carton	P37	Matériau fibreux jaune avec couche fibreuse et poussières + peintures multiples en vrac non séparable	Négatif	Négatif sur analyse

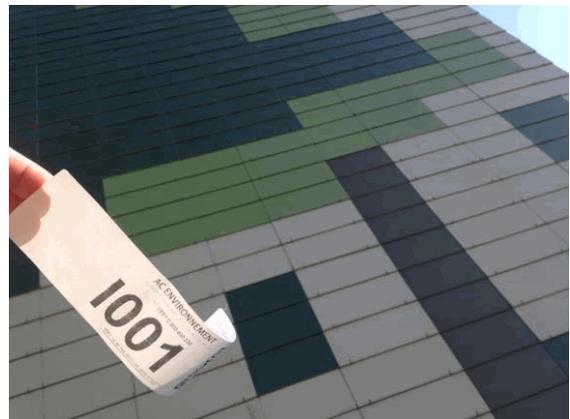
Pignons												
Vol 14 (Pignon gauche)	Façades	Bardages	Ardoises en fibres-ciment	I1 - 1	i1	Verte clair					Ardoise inaccessible sans échafaudage.	EP
Vol 13 (Pignon droit)	Façades	Bardages	Ardoises en fibres-ciment	I1 - 1	i1	Verte clair					Ardoise inaccessible sans échafaudage.	EP
Sous-sol												
Vol 1 (accès caves)	Parois verticales intérieures et enduits	Murs et cloisons	Enduit ciment	B	P14	Réalisation d'un prélèvement	Béton banché brut	002HD0 01335 n°14	Enduit gris en vrac	Négatif	Négatif sur analyse	
Vol 1 (accès caves) - Vol 3 (dégagement)	Parois verticales intérieures et enduits	Murs et cloisons	Enduit ciment	B	P14 - S15	Sondage et extension de la zone homogène du prélèvement P14	Béton banché brut	002HD0 01335 n°14	Enduit gris en vrac	Négatif	Négatif sur analyse	
Vol 1 (accès caves)	Conduits, canalisations et équipements	Conduit eau	Calorifugeage	A	P17	Réalisation d'un prélèvement	bitumineux	002HD0 01335 n°17	Matériau fibreux jaune + toile fibreuse beige + couche bitumineuse noire	Négatif	Négatif sur analyse

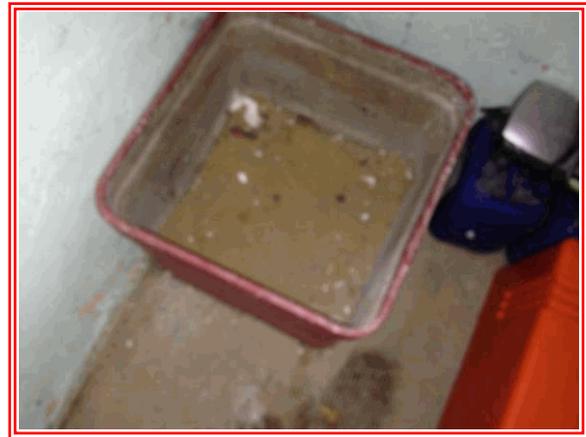
S48 - 1 (S48)

Vol 4 (chaufferie)	Conduits, canalisations et équipements	Bac à sable	Bac fibres-ciment	B	S48						Présence sur jugement personnel de l'opérateur de repérage	EP
Vol 4 (chaufferie)	Conduits, canalisations et équipements	Conduit air	Conduit en fibres-ciment	B	S49						Présence sur jugement personnel de l'opérateur de repérage	EP
