## Rapport de mission de repérage des matériaux et produits de la liste A et B contenant de l'amiante à intégrer au Dossier Technique Amiante (DTA)

| Adresse : | LES GRANDS PRES |
| CP - Ville : | 53600 EVRON |
| Désignation : | Habitation (Parties communes) - Bâtiment composé de 3 cages et de 2 étages |

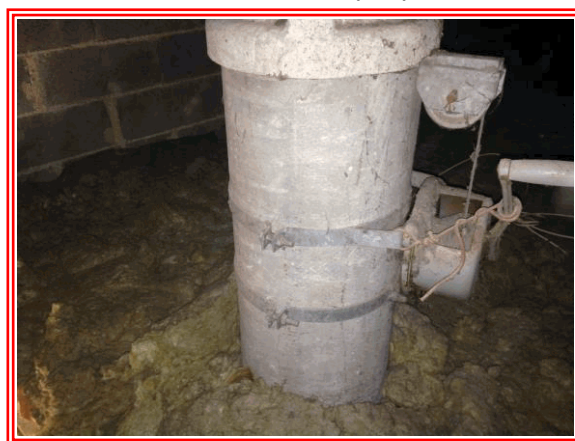
S91 - 1 (S91)

| COMBLES - MPCA TOUTES CATÉGORIES CONFONDUES | | | | Référence:<br>002HD001455 |
|---|---|---|---|---|
| | | | | S91: Conduit en fibres-ciment |

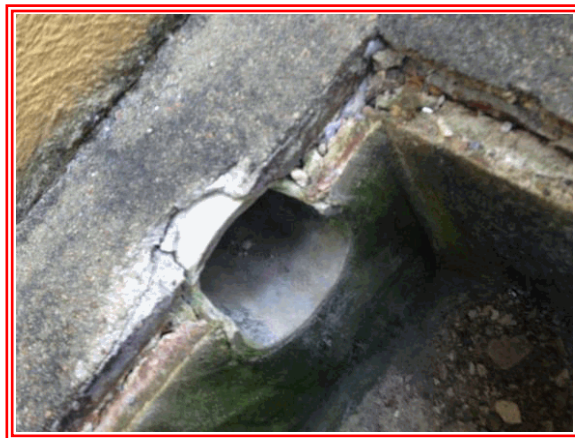
S192 - 1 (S192)

S192: Conduit en  
fibres-ciment
