## Rapport de mission de repérage des matériaux et produits de la liste A et B contenant de l'amiante à intégrer au Dossier Technique Amiante (DTA)

Adresse :	LES GRANDS PRES
CP - Ville :	53600 EVRON
Référence client :	_0009300011_
Rapport émis le :	17/08/2016
Désignation :	Habitation (Parties communes) - Bâtiment composé de 2 cages et de 3 étages

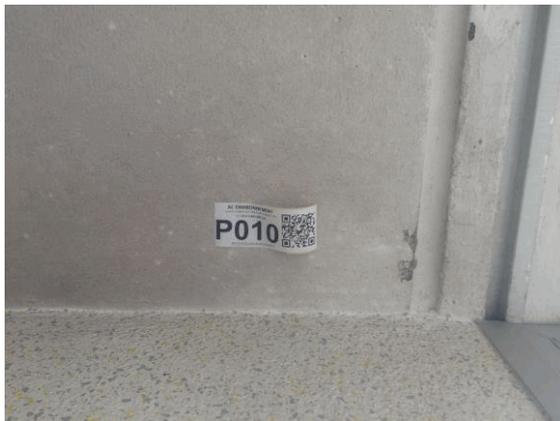
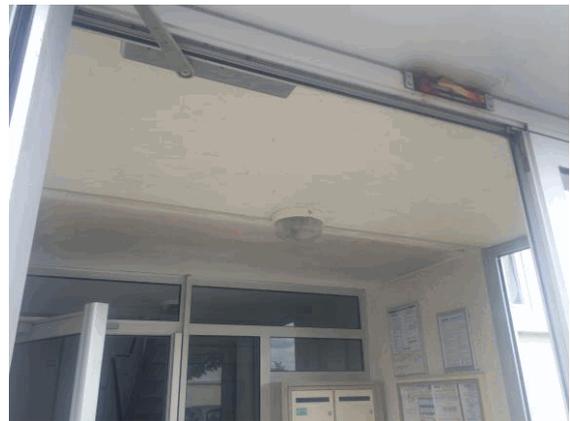
Vol 18 (SAS entrée)	Plafond et faux-plafonds	Plafonds	Enduit ciment	B	S12	Sondage et extension de la zone homogène du prélèvement P10	Plafond brut	P10	Enduit compact gris en vrac + peinture	Négatif	Négatif sur analyse

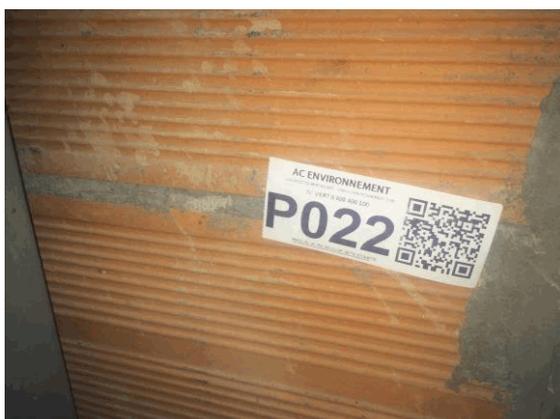
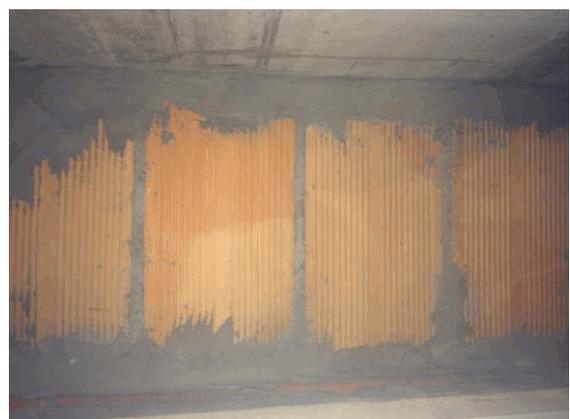
Vol 9 (DGT 2)	Parois verticales intérieures et enduits	Murs et cloisons	Enduit ciment	B	P22	Réalisation d'un prélèvement	joint scellement briques rouges gaines techniques RDC	P22	Enduit gris en vrac	Négatif	Négatif sur analyse	
Vol 9 (DGT 2) - Vol 14 (DGT 1)	Parois verticales intérieures et enduits	Murs et cloisons	Enduit ciment	B	P22 - S87	Sondage et extension de la zone homogène du prélèvement P22	joint scellement briques rouges gaines techniques RDC	P22	Enduit gris en vrac	Négatif	Négatif sur analyse

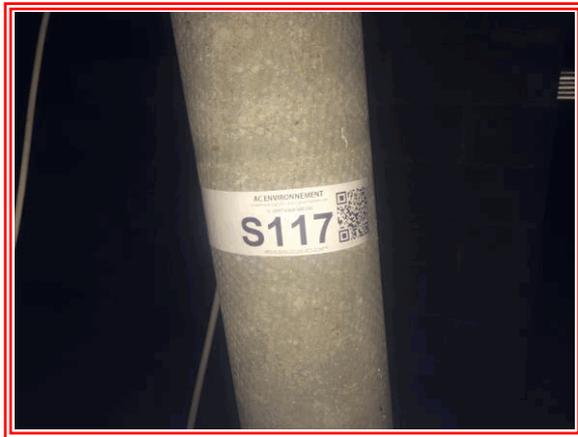
S117 - 1 (S117)

Localisation	Matériau	Critère de décision	
		après analyse	sur décision de l'opérateur
Vol 1  (combles cage 3)	Conduit en fibres-ciment		Positif sur jugement personnel
Vol 23 (combles cage 1)	Conduit en fibres-ciment		Positif sur jugement personnel
Vol 16 (toiture)	Ardoises composites		Positif sur jugement personnel
Vol 5 (PC R+1)	Conduit en fibres-ciment		Positif sur jugement personnel
Vol 7 (PC R+3)	Conduit en fibres-ciment		Positif sur jugement personnel
Vol 6 (PC R+2)	Conduit en fibres-ciment		Positif sur jugement personnel
Vol 4 (PC RDC)	Conduit en fibres-ciment		Positif sur jugement personnel
Vol 20 (PC R+1)	Conduit en fibres-ciment		Positif sur jugement personnel
Vol 19 (PC RDC)	Conduit en fibres-ciment		Positif sur jugement personnel
Vol 22 (PC R+3)	Conduit en fibres-ciment		Positif sur jugement personnel
Vol 21 (PC R+2)	Conduit en fibres-ciment		Positif sur jugement personnel

Réf commande :	002HD001073	Materiau :	Conduit en fibres-ciment
Réf mesure :	S117	Destination du local :	
Date évaluation :	04/08/2016	Local ou zone homogène :	Vol 1
Batiment :			(combles cage 3)

- a) Contrôler périodiquement que l'état de dégradation des matériaux et produits concernés ne s'aggrave pas et, le cas échéant, que leur protection demeure en bon état de conservation ;
- b) Rechercher, le cas échéant, les causes de dégradation et prendre les mesures appropriées pour les supprimer.

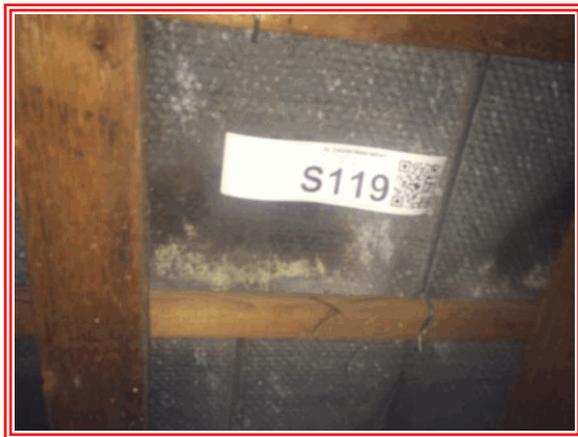
S119 - 1 (S119)

Vol 16 (toiture)	Toiture et étanchéité	Ardoises	Ardoises composites	B	S119						Présence sur jugement personnel de l'opérateur de repérage	EP
------------------	-----------------------	----------	---------------------	---	------	--	--	--	--	--	--	----

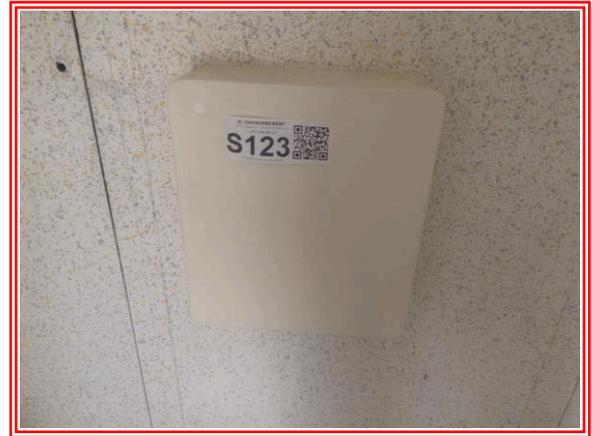
S123 - 1 (S123)

PC RDC - Etages cage 3												
Vol 4 (PC RDC)	Conduits, canalisations et équipements	Vide ordure	Conduit en fibres-ciment	B	S123						Présence sur jugement personnel de l'opérateur de repérage	EP
Sous sol												
Vol 8 (accès caves 2)	Parois verticales intérieures et enduits	Murs et cloisons	Enduit ciment	B	P1	Réalisation d'un prélèvement	joint d'assemblage des parpaings	P1	Enduit compact gris + peinture	Négatif	Négatif sur analyse	
Vol 10 (local V.O 2) - Vol 11 (local commun 2) - Vol 13 (local V.O 1) - Vol 15 (accès cave 1)	Parois verticales intérieures et enduits	Murs et cloisons	Enduit ciment	B	S96 - S97 - S98 - S99	Sondage et extension de la zone homogène du prélèvement P1	joint d'assemblage des parpaings	P1	Enduit compact gris + peinture	Négatif	Négatif sur analyse	
Vol 8 (accès caves 2)	Parois verticales intérieures et enduits	Murs et cloisons	Enduit ciment	B	P2	Réalisation d'un prélèvement	Béton banché brut	P2	Enduit compact gris	Négatif	Négatif sur analyse

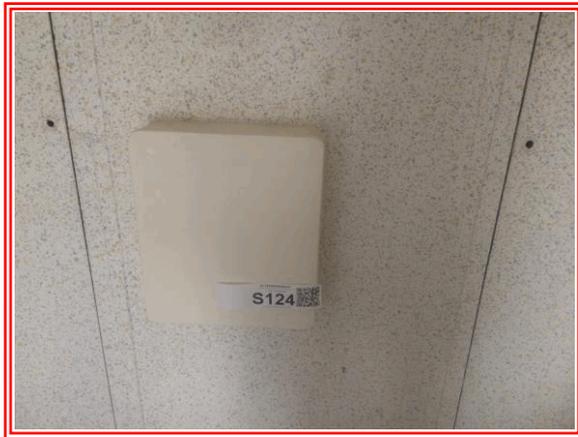
S124 - 1 (S124)

Vol 19 (PC RDC)	Conduits, canalisations et équipements	Vide ordure	Conduit en fibres-ciment	B	S124						Présence sur jugement personnel de l'opérateur de repérage	EP
Vol 22 (PC R+3)	Conduits, canalisations et équipements	Vide ordure	Conduit en fibres-ciment	B	S124						Présence sur jugement personnel de l'opérateur de repérage	EP
Vol 21 (PC R+2)	Conduits, canalisations et équipements	Vide ordure	Conduit en fibres-ciment	B	S124						Présence sur jugement personnel de l'opérateur de repérage	EP
PC RDC - Etages cage 3

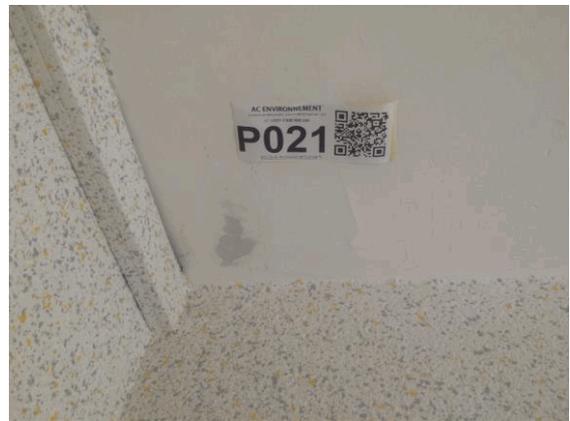
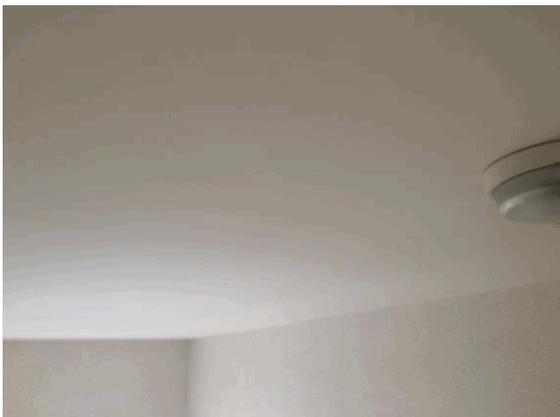
Vol 7 (PC R+3)	Plafond et faux-plafonds	Plafonds	Enduit plâtre	B	P21	Réalisation d'un prélèvement	Plafond dernier étage	P21	Enduit plâtreux blanc en vrac + peinture + matériau compact gris en vrac	Négatif	Négatif sur analyse	
Vol 4 (PC RDC)	Conduits, canalisations et équipements	Conduit eau	Calorifugeage	I4 - 1	i4						Enveloppe de Calorifugeage datée 2010. Impossible de voir les matériaux présent sous l'enveloppe sans destruction de celle-ci.	1
Vol 5 (PC R+1)	Conduits, canalisations et équipements	Vide ordure	Conduit en fibres-ciment	B	S123						Présence sur jugement personnel de l'opérateur de repérage	EP
Vol 7 (PC R+3)	Conduits, canalisations et équipements	Vide ordure	Conduit en fibres-ciment	B	S123						Présence sur jugement personnel de l'opérateur de repérage	EP
Vol 6 (PC R+2)	Conduits, canalisations et équipements	Vide ordure	Conduit en fibres-ciment	B	S123						Présence sur jugement personnel de l'opérateur de repérage	EP
